# 汽车维修技师

# 高手秘笈集锦

# 汽车维修技师 高手秘笈集锦3

# 第一章 欧洲车系

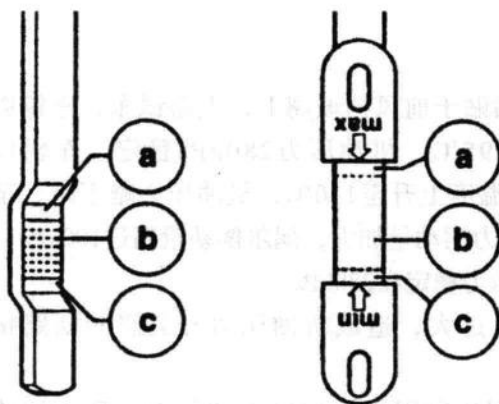
拔出机油尺，用干净布擦净后再插入到台肩处。再次拔出机油尺，读取油位高度，如图1-1-1所示。该车机油面在标准区域中线，符合标准。

a. 机油面上限 b. 标准区域 c. 机油面下限

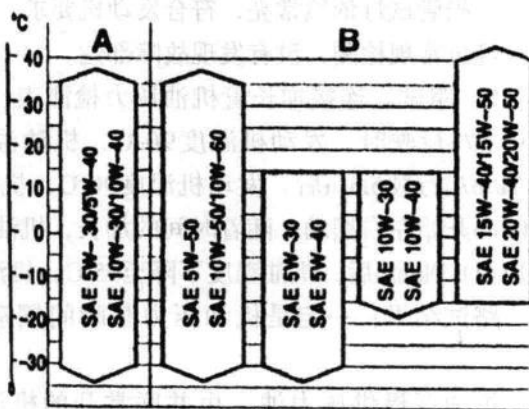
图1-1-2 发动机机油规格

2. 检测发动机机油品质。根据图1-1-2所示选用机油黏度。

该车使用机油为奥迪专用机油SAE10W/40，符合要求。

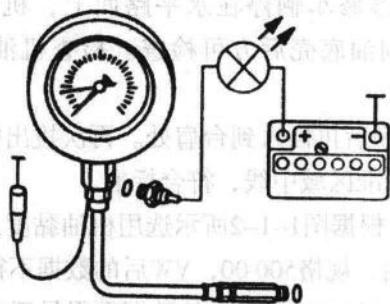
图1-1-4 机油压力检测仪

4. 机油压力及机油压力开关检测。如图1-1-4所示方法连接机油压力和机油压力开关。

拆下油压开关并将其拧入机油压力检测表感应塞端,将机油压力检测表拧入机油压力开关的位置。利用二极管试灯接到蓄电池正极和机油压力开关上构成回路。启动发动机,慢慢提高转速。达到120~160kPa时,二极管应亮,否则更换机油压力开关。继续提高转速,达到2000r/min且机油温度达到80℃时,机油压力至少应为200kPa。

启动发动机后,压力开关即接通,二极管试灯常亮,提高发动机转速,机油压力上升,二极管试灯依然常亮,符合发动机要求。

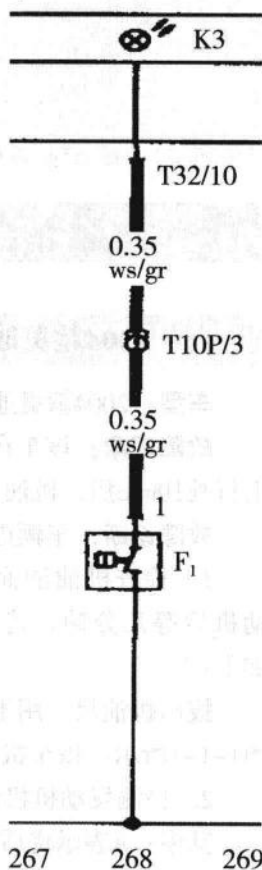
图1-1-3 机油压力报警线路

3. 仪表电路分析。如图1-1-3所示，发动机熄火，机油压力开关断开；发动机启动

时,当机油压力达到120~160kPa时,机油压力开关闭合,提供仪表控制单元机油压力信号;当发动机转速达到1800r/min且发动机机油温度达到80℃时,机油压力开关没有闭合(接通),发动机机油报警灯报警。

启动发动机,发动机温度在80℃以上,提高发动机转速至2000r/min,发动机没有报警,拔下机油压力开关导线,提高发动机转速至2000r/min,发动机报警。该车线路正常。

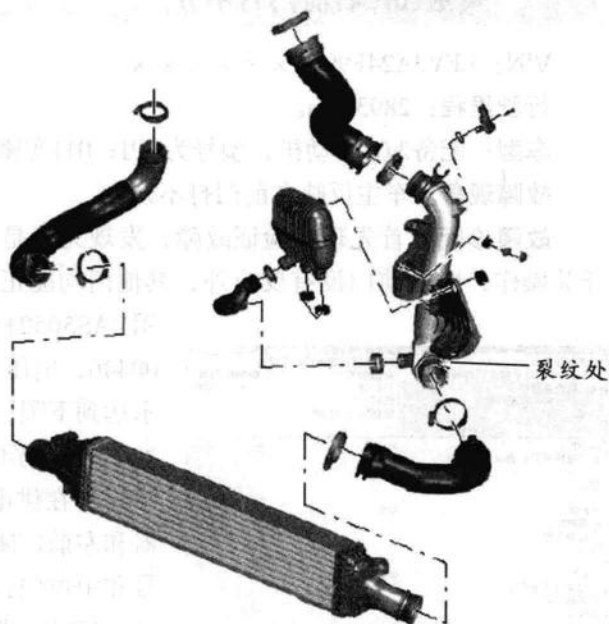
于是拆下前保险杠详加检查，发现增压中冷器到节气门之间的连接管（如图1-1-5所示）存在裂纹。

增压压力传感器G31（电路如图1-1-6所示）位于该管上，用于测量增压压力。该故障导致增压压力泄漏。在该款车上，增压压力的取舍权限较高，为主要的参考信号，该信号的严重缺失导致了上述故障的发生。

图1-1-5 连接管裂纹处

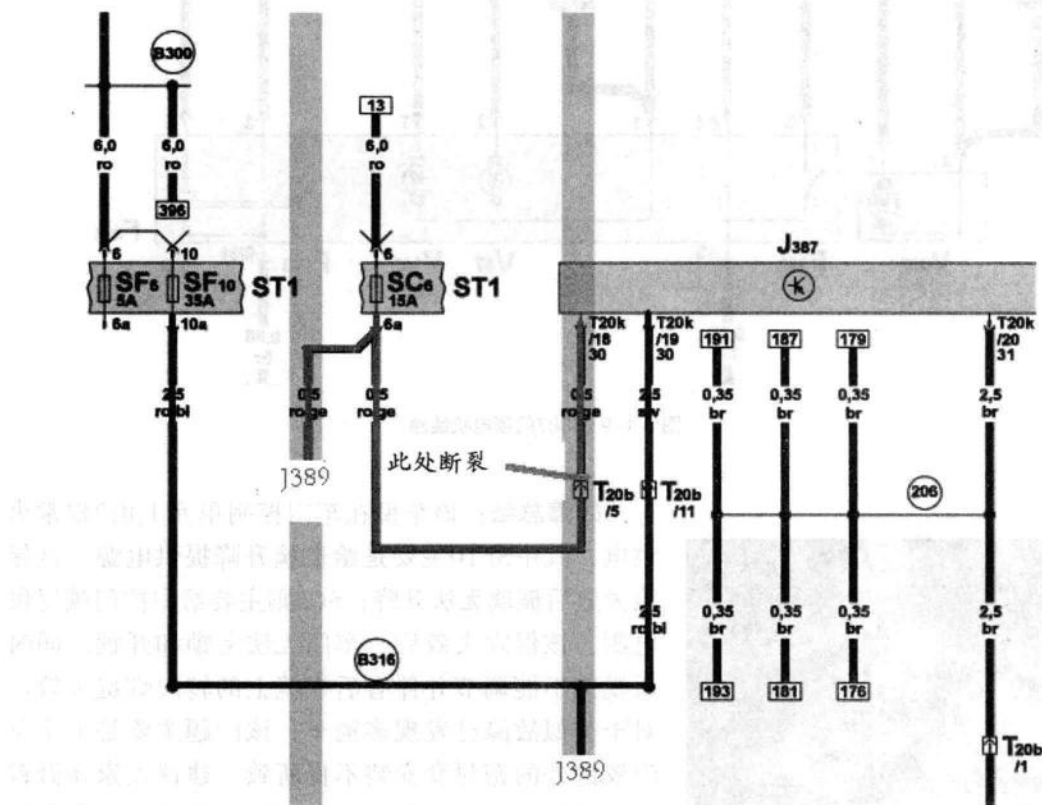
图1-1-8 J387供电线路

首先查阅电路图（如图1-1-8、图1-1-9所示），发现副驾驶侧车门控制单元J387有2条供电线路，一路是通过SF10（30A）给J387的T20K/19提供常电源，同时还给右后门J389的T20M/19提供电源。另一路是通过SC6（10A）给J387的T20K/18提供常电源，同时还给J389的T20M/18提供电源。由于右后门所有功能都正常，故不考虑给J387提供电源的两个保险，但系统有供电不良的故障，所以分析可能是从保险到J387的供电线路存在断路现象。由于右前门无法打开，也就无法取下门饰板来检查J387供电及搭铁是否不良。由于去往J387两条供电线路都经过T20B，所以最好能找到该插接器，从这里来检查供电是否正常。经过分析认为，拆掉右前叶子板内衬后可以看到T20B。拆下右前叶子板内衬后发现还需拆下叶子板和车身之间密封用的泡沫板。拆下上述部件将T20B插接器拨开，发现该插接器有明显进水痕迹。经用清洗剂冲洗和用高压空气吹干后装复，插接器门锁仍不能工作。进一步检查发现，由SC6过来的供电线路红/黄线在插针端已经进水腐蚀断裂（如图1-1-10所示），用跨线方式人为给J387提供一个常电源，右前门可以顺利开闭。经处理该插接器锈蚀，同时给SC6供电线路在T20B处接一根跨线后故障排除。

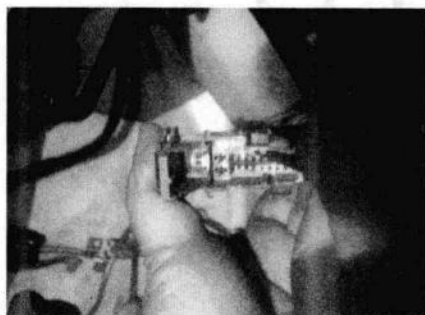
图1-1-10 T20B插接器

故障总结：该车型在车门控制单元上由2根常火供电，其中SF10主要是给玻璃升降提供电源，该保险失效后玻璃无法升降；SC6则主要给中控门锁提供电源，该保险失效后，车门无法上锁和开锁，同时后视镜不能调节并伴有后视镜上的转向灯也失效。对于类似故障已发现多辆车，该问题主要是由于车门铰链处的密封套安装不良所致。建议大家在做首保和常规保养时应重点检查该密封套是否存在安装不良的现象。

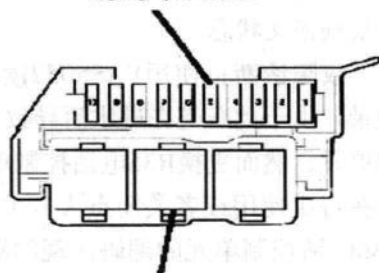
图1-1-12 烧毁保险丝位置

**故障诊断：**该车数天前更换过8个喷油器，行驶约500km后因上述故障抛锚在外地。在当地找了一家修理厂，经过检修发现挡风玻璃左下方保险丝盒内的5号保险丝烧坏，经过一番检修未能排除，质疑之前的维修工作有疏漏，导致上述故障。为了平息客户的抱怨，笔者驱车300km进行检修。

初步检查，故障现象的确如汽修厂所述，烧毁保险丝位置如图1-1-12所示。

烧毁的保险丝

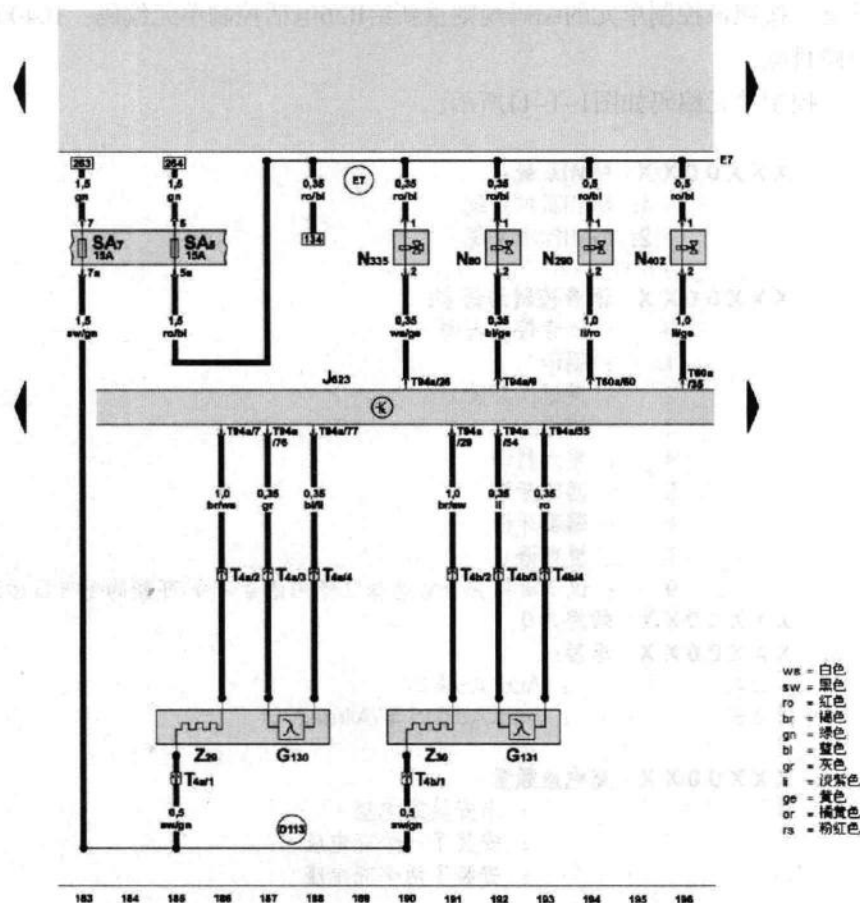
图1-1-13 5号保险线控制电路

5号保险丝控制元件如下：

在这之前，将上述元件插头全部断开，仍旧烧保险丝。仔细检查发现了一个有趣的现象，打开点火开关并不
