常规兵器工业安全技术事故资料丛书

黑火药及导火索

国防工业出版社

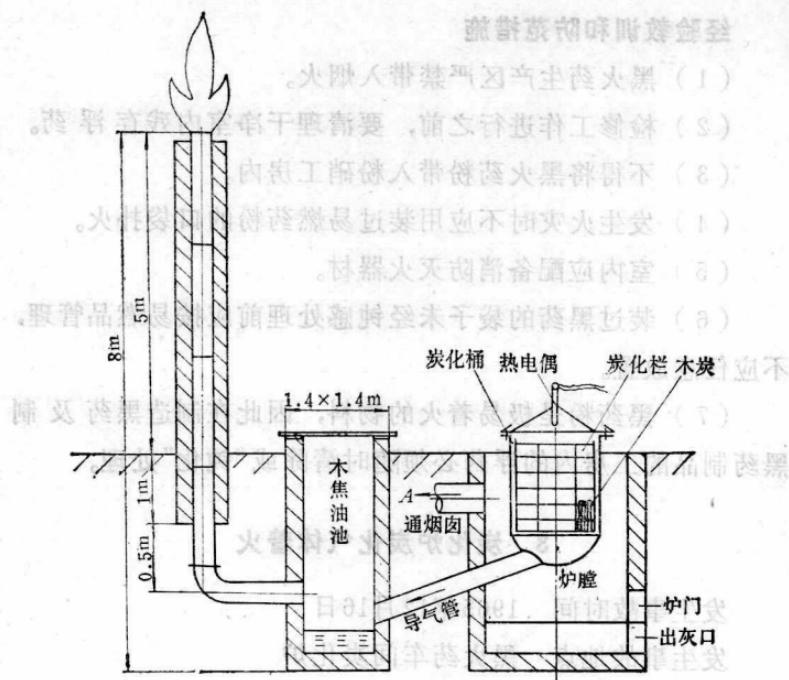
图1-1 炭化气体着火场所示意图

黑火药车间制炭工序采用烧木柴的炭化炉制取木炭。生产工人于15日22时下班前将炉膛内快燃尽的木柴熄灭。16日零时警卫人员突然发现该工房外的烟囱上有2米多高的火焰，随即报警。救火人员赶到现场后，恐将木焦油池内木焦油引燃，就未用水扑灭，仅留人监视现场。凌晨2时许，火焰自动熄灭。炭化桶内木炭正常。着火现场详见图1-1。

经现场检查，炭化炉及工房均很正常。烟囱出口离地面4米，而制炭工房离锅炉房很远，故可排除外部火源。经分析造成本次事故的直接原因是炭化炉导气管与炉壁连接处有裂缝，生产工人下班前又未将底火彻底熄灭，火苗由炉膛内的

裂缝窜入导气管内，此时炉内温度仍在300℃以上，炉内木材继续在分解，不断释放可燃的混合气体。火苗引燃了可燃气体，然后在烟囱上形成2米多高的火焰。木焦油池内的木焦油由于燃点高，水份含量大以及氧气不足就未被引燃。

- (1) 定期检查，修理炭化设备，以及清理导气管与木焦油池。
- (2) 可采用目前广泛使用的电炭化炉代替木柴炭化炉炭化木材。
- (3) 试验利用和回收炭化气体，在未回收之前要进行处理，以防污染大气和发生类似事故。

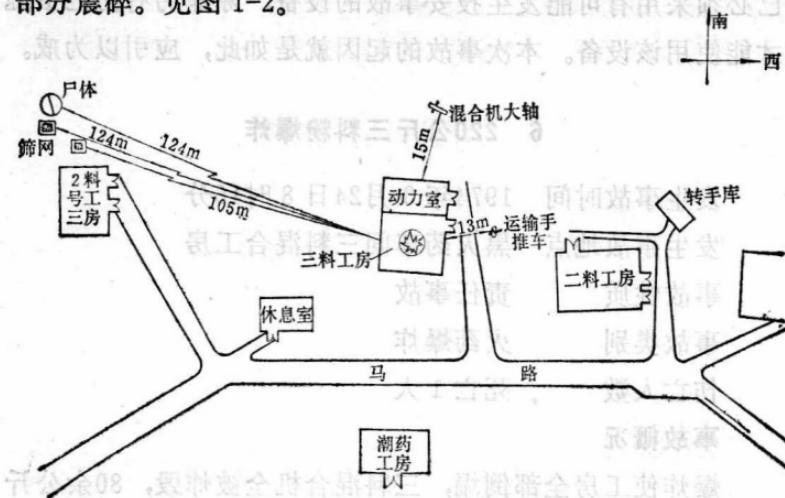
图 1-2 三料混合工房爆炸现场示意图

爆炸使工房全部倒塌，三料混合机全被炸毁，80余公斤重的Φ90×1700毫米的机轴飞落于南面15米的山沟中，约重5公斤的铜筛网飞落于东南124米的山坡上，另一个铜筛网飞落在东偏南105米的山坡上。滚筒被炸碎飞落在40~100米范围内。水泥机座被破坏。动力间传动装置炸毁。滚筒中木

球被炸飞，其最远者达 500 米。约 60 公斤的运输车被掀翻推向西 13 米的山岗上。磅称和其它工具炸飞落到工房前西面山岗上。48 平方米的工房全部被炸毁。砖瓦、石块、石棉瓦被炸成形状不同的小块飞落四周，其中最远者达 500 米。10 公斤左右的木檩条炸飞落于西面 250 米的山坡上。工房避雷器上部炸弯。输电线路被炸断。工房周围树木烧焦。生产工人已炸飞至东南 124 米山坡上，当场死亡。周围工房等建筑物受到不同程度的破坏。位于三料混合工房东北向的休息室的玻璃全部震碎。位于其西北向 35 米处的二料混合工房的玻璃部分震碎，屋盖被砸一孔洞。位于炸点东向 50 米处的 2 号三料混合工房的部分玻璃震碎。距其 200 米的车间办公室的玻璃部分震碎。见图 1-2。
