石油化工企业生产装置 设备动力事故及故障案例分析

项汉银 主编

尿素装置粉尘洗涤塔引风机 振动高故障判断及处理对策

50MW 汽轮机组叶片断裂分析及改造

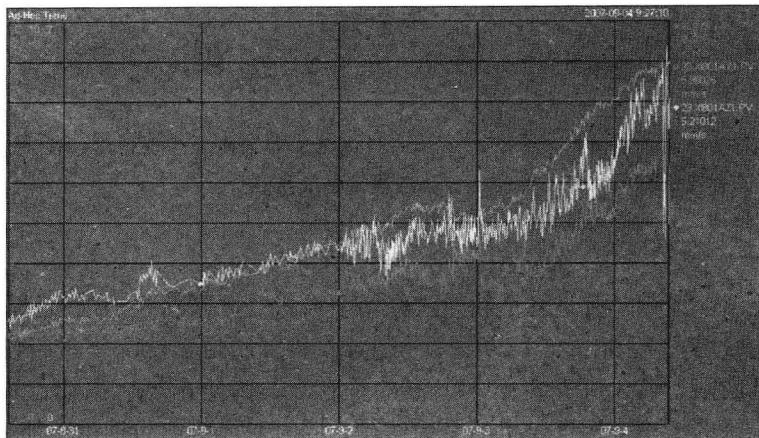
图 1 振动趋势图

该风机安装后试运行时(试运行采用空气), 前后轴承座六个点的振动值及底座各点振动在2mm/s左右均符合设计要求, 刚投入生产运行时前后轴承座各点的振动也在2mm/s左右, 但运行1天后发现风机振动呈快速上升趋势, 具体如图1所示, 投入运行2天后发现风机前后轴承座个别点振动值在5mm/s左右, 为确保风机的安全运行, 同时利用CSI-2130专家诊断系统对该引风机两端轴承座及风机底座进行振动测试, 从测试结果来看, 各点的振动值均与前后轴承座上的加速度计测得的数据相吻合, 进一步对振动频谱数据进行分析, 确认各方向振动基本上以工频成分为主, 根据频谱中的主导频率成分和各向振动值大小对比, 以及风机振动由开机初期的较小值快速增长现象, 可以判断风机转子的动平衡遭到了破坏, 而风机转子动平衡遭到破坏的原因可能有: ①由于入口尾气(含氨及尿素粉尘)温度较高造成转子部件受热不均产生变形, 导致风机转子动平衡遭到变化; ②风机转子在运行中叶片与轮毂间的联接出现松动, 或者轮毂在铸造时产生疏松; ③风机转

子在运转过程中自身产生的偏心，应力释放、零件与轴的配合过松高速运转使转子内孔扩大造成的偏心导致转子动平衡破坏；④同时在介质为尿素粉尘的情况，很大可能是尿素粉尘在风机叶轮上结存不均匀，导致风机转子动平衡遭到破坏；⑤转子在运转时叶片突然破裂或叶片某一部位产生裂纹等；⑥尿素粉尘介质对叶轮产生腐蚀脱落等因素使转子的动平衡遭到破坏。

对以上几种情况进行分析：①风机入口尾气(含氨及尿素粉尘)温度也就在90℃左右，温度不是很高，应不致于产生大的变形；②因该风机转子为组合件，叶轮与轮毂间采用螺栓联接，风机运转后联接螺栓有可能出现松动，但安装时加了防松措施，再说运行2天左右产生松动的可能性不大；③同时叶片损坏及腐蚀情况也不会发生(风机在设计时已考虑到腐蚀问题：叶片及轮毂采用0Cr18Ni9不锈钢，主轴由于强度问题采用45#钢但在轴表面喷涂镍60AA防腐材料)；④因此引风机振动上升的最大原因可能为：风机叶片尿素粉尘不均匀结存，导致风机叶轮的动平衡遭到严重破坏。

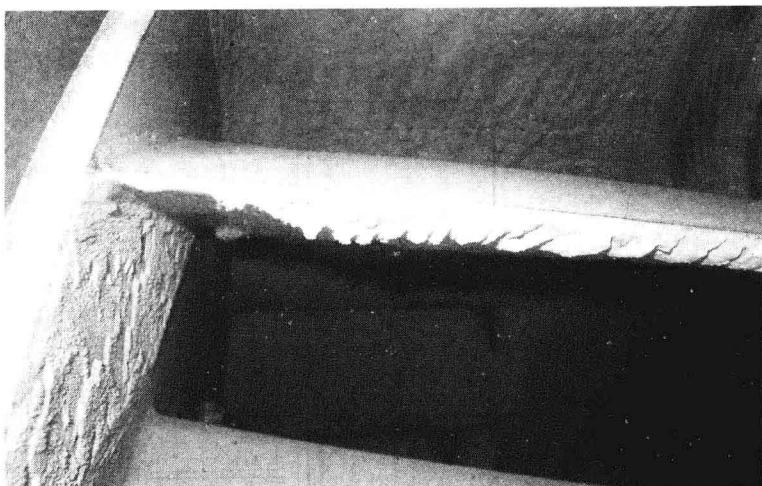
图 2 叶轮结垢照片

风机第一次运行不到4天，前后轴承座及底板上的振动值最大已超过8mm/s(风机所能承受的最大振动值)，风机被迫停运，拆开风机人孔发现，叶轮上已结满厚薄不均的尿素粉尘(图2)，最厚处高达50mm，严重破坏了转子的动平衡，导致振动上升，正好验证了上述分析，用冷凝液对转子上堆积的尿素粉尘进行冲洗后，重新试运行风机，振动及各项参数又回复到初次开车状态。

对此，我们首先考虑在风机叶片上涂防粘接涂料，先后试用了两家科研所的涂料，均无明显效果，同时发现随着季节改变(主要是空气湿度改变)，风机运行时间相对有所变化，在同样的工艺条件下，气候干燥相比雨天风机振动速度上升要缓慢，但也不会超过半个月，需停运风机拆除人孔门对风机叶片进行冲洗(有时由于风机出口蝶阀因尿素粉尘结晶，关得不是很严的情况下风机叶片清洗难度较大)，费时费力影响装置稳定运行；在风机转子上喷涂防粘接涂料无效的情况下，为确保风机叶片顺利冲洗，决定在风机内部安装自冲洗装置，初步决定采用以下两个措施：

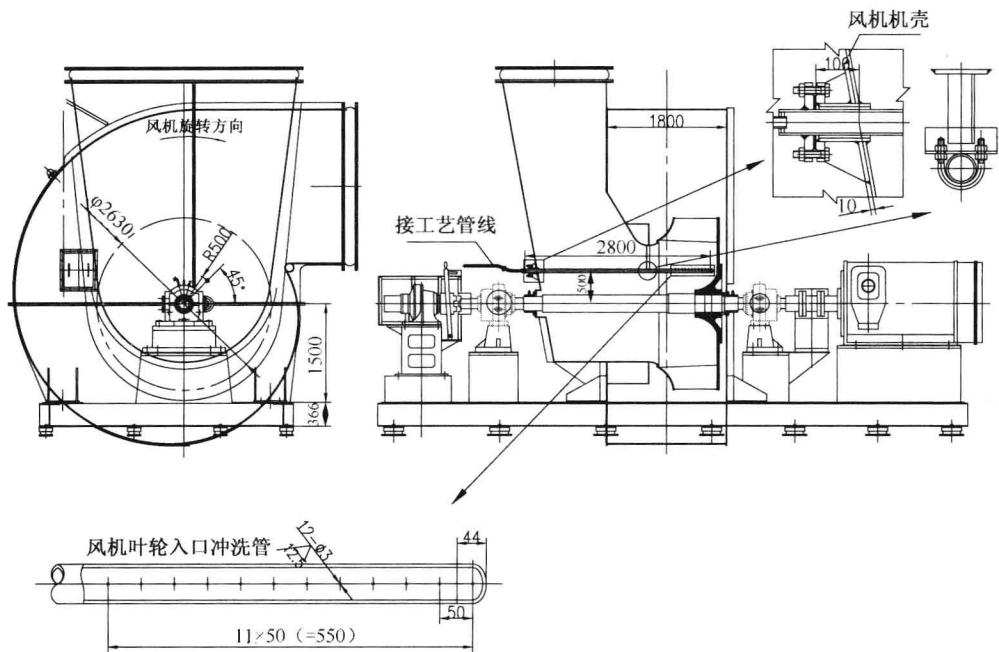
图 3 引风机叶轮入口加冲洗水管线示意图

第一种：从风机转子内部加一根冲洗管，如图3所示。

对以上两种方案进行比较：第一种方案对风机叶片内部结存尿素的冲洗比较有效，且有可能实现在线冲洗（只要控制冲洗量，在保证风机电流不超的情况下在风机正常运行时加冷凝液冲洗），但考虑到冲洗不均匀反而会加速破坏转子的动平衡，且对风机外侧的结存尿素无法清洗也会导致风机转子的动平衡遭到破坏从而导致风机振动急剧上升；而第二种方案是从风机叶片外部加冲洗管，从五个方向（风机叶片盖板内外侧、风机叶片及风机轮盘内外侧）对风机转子进行冲洗，冲洗水量较大，如果在风机运行中冲洗，有可能出现风机出口气流阻止冷凝液的均匀冲洗，风机电机也有可能过载，但可利用风机一停运在惰走期间进行冲洗，同时出口蝶阀关不严也不会导致冲洗不均匀，故决定采用第二种冲洗方案。

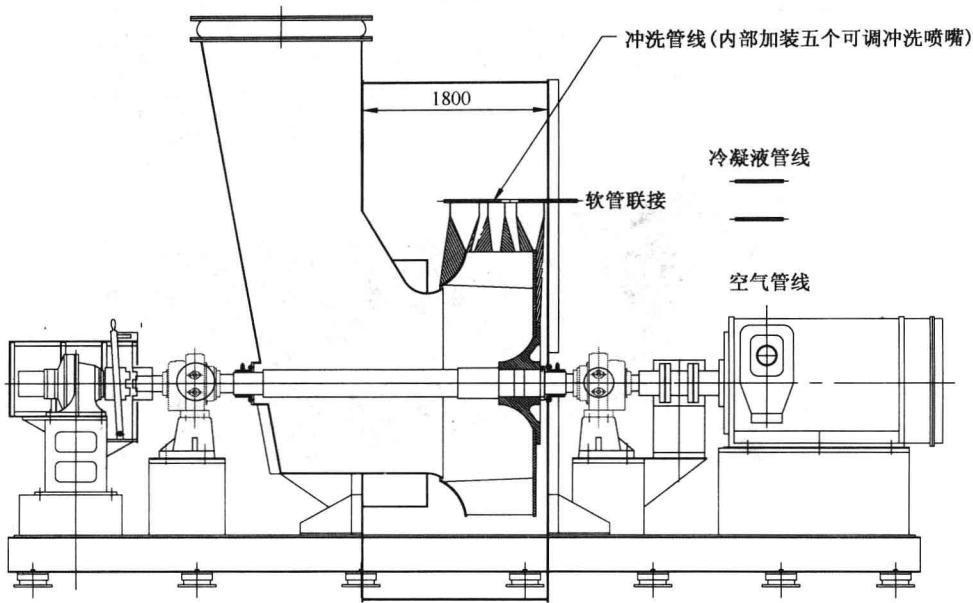
图4 引风机叶片出口加冲洗水管线示意图

第二种：从风机出口加一根冲洗管，如图 4 所示。

在风机出口壳体内安装冲洗管线且根据冲洗角度及冲洗量调整冲洗管方向及出水量，第一次冲洗时打开人孔计时并检查冲洗效果作为以后每次冲洗的依据（根据多次冲洗情况基本上冲洗十五分钟左右），且每次在用冷凝液冲洗后马上改用空气管线对叶片进行吹干处理，确保风机叶片表面干燥防止粉尘快速粘接。

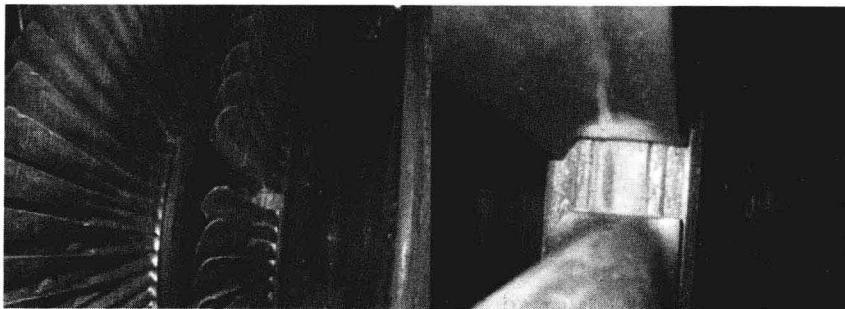
图 1 叶根断裂及叶片损伤情况

经监控系统频谱分析, 认为质量不平衡是振动突然升高的主要原因, 初步判断为叶片断裂。机组冷却揭缸后, 发现次末级(第 15 级, 共 16 级)有一叶片(编号: 44, 整级共 102 片)于叶根处断裂, 断裂面与叶轮轮槽基本齐平, 断口呈明显疲劳断裂特征。

同时断裂叶身在高速状态下对其他叶片及下隔板造成损伤。部分叶片叶顶处弯折严重, 部分叶片叶身处形成撞击缺口。下隔板遭撞击后形成两个较大的缺口, 其中一个缺口长度达 10cm。如图 1 所示。

考虑到隔板受损后主要影响汽机抽力和热效率，而对缺口补焊后可能会导致隔板热变形，补焊金属脱落等问题，权衡利弊后只对隔板受损表面进行打磨消应力处理。

首次事故发生后采取了更换受损叶片的办法，并对其他叶片进行磁粉探伤、静频率测试以查看叶片质量，检查合格的继续回装使用。由于未从根本上解决问题，其后的一年间两台机组又连续发生了3次末级叶片断裂的事故，断口位置、形貌基本与第一次相同。

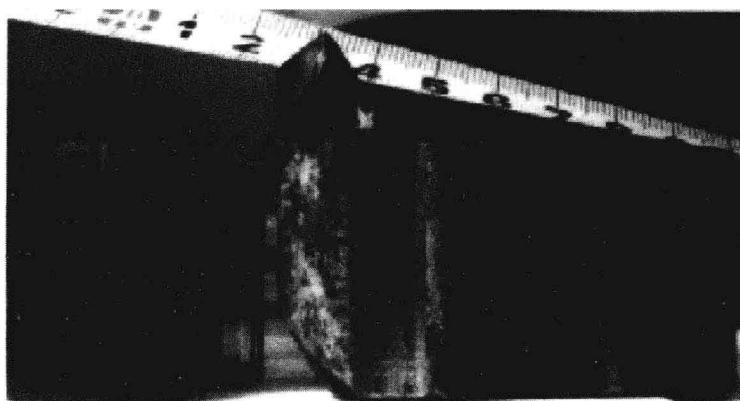
图2 断裂叶片叶根过渡圆角处的断口形貌

(2) 断裂部位为叶根过渡区圆角处截面，断口呈现典型的疲劳断裂特征，疲劳裂纹源位于进汽边内弧侧的叶根过渡圆角区域，疲劳裂纹扩展区约占整个断面面积的75%，其余为快速撕裂区。如图2所示。

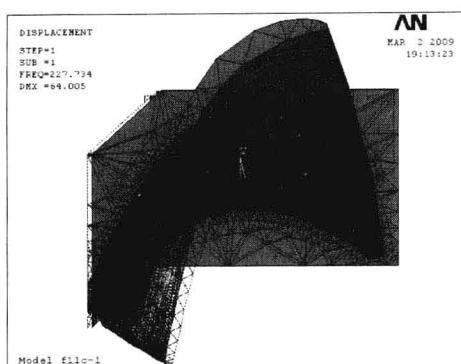
图 3 次末级叶片一阶振型俯视图

(6) 从计算得到的一阶振型的俯视图观察, 如图 3 所示。

比较图 3 和图 4, 可以发现叶片的叶根断裂面疲劳裂纹的扩展方向与计算得到的叶片一阶振型方向一致, 疲劳裂纹源位于进汽边内弧侧的叶根过渡圆角处区域也与一阶振型方向相符。

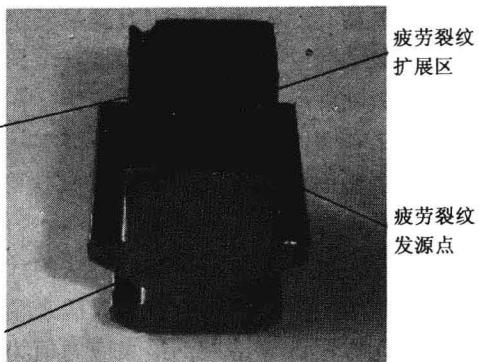
图 4 次末级叶片叶根断裂面

再从实物拍摄的叶片叶根断裂面观察, 如图 4 所示。

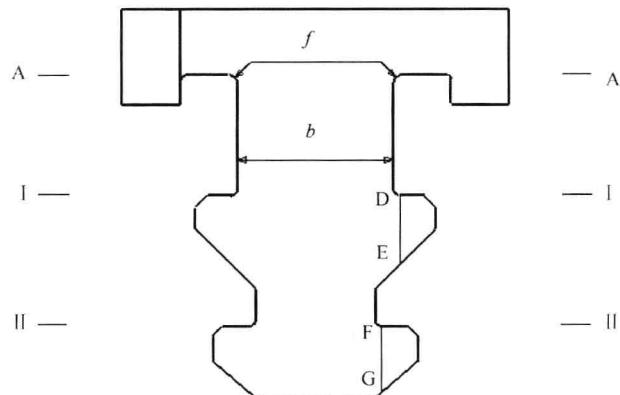
图 5 次末级叶根强度计算示意图

(7) 叶根强度计算验证。次末级叶片是外包双倒 T 型叶根, 静强度计算结果如图 5 和表 2 所示。

次末级动叶片根的应力水平较低，在转速 $n = 3000\text{r/min}$ ，叶根断裂截面 A-A 截面的拉应力为 157.48MPa ，这一数据与断口实际情况相符。由叶片材料分析报告知，疲劳裂纹扩展区约占整个断面面积的 75% ，而快速撕裂区约占整个断面面积的 25% ，也就是说，A-A 截面的面积有足够的能力承受因转速离心力产生的应力。

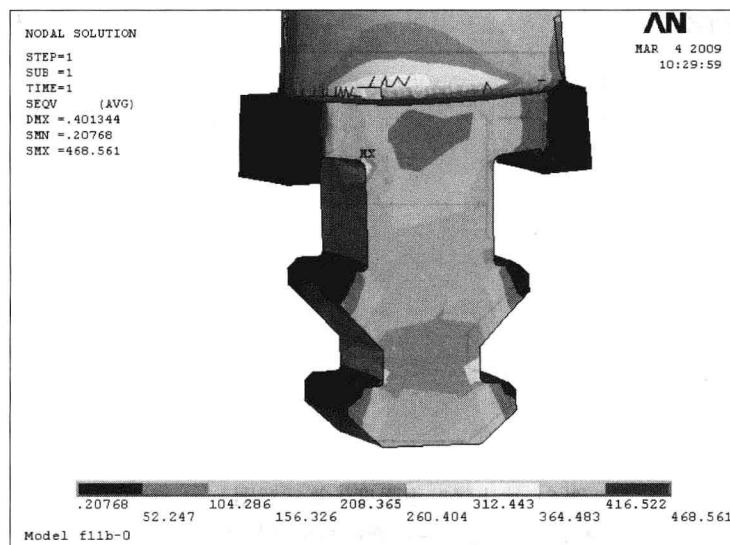
图 6 次末级叶片叶根应力图

有限元方法计算结果，最大应力值为 459.72MPa 。发生在有限元计算网格的第 15541 号节点，还有在第 15542 号节点的应力值为 434.99MPa 。其余节点的应力值明显小于上述应力值，大部分节点的应力值远小于上述应力值。叶片计算材料按 $2\text{Cr}12\text{MoV}$ ，屈服极限为 $590 \sim 735\text{MPa}$ 。按第四强度理论，有限元方法计算时，叶根应力集中处的应力许用值，一般可取到屈服极限左右。因此，可以认为次末级叶片的静强度是安全的。

有限元方法计算得到的叶片的应力分布如图 6 所示。
