# 变压器类设备 典型故障案例汇编

( 2006~2010年 )

国家电网公司运维检修部 编

### 1 110kV 主变压器中压侧相间短路导致高压绕组匝间短路损坏故障

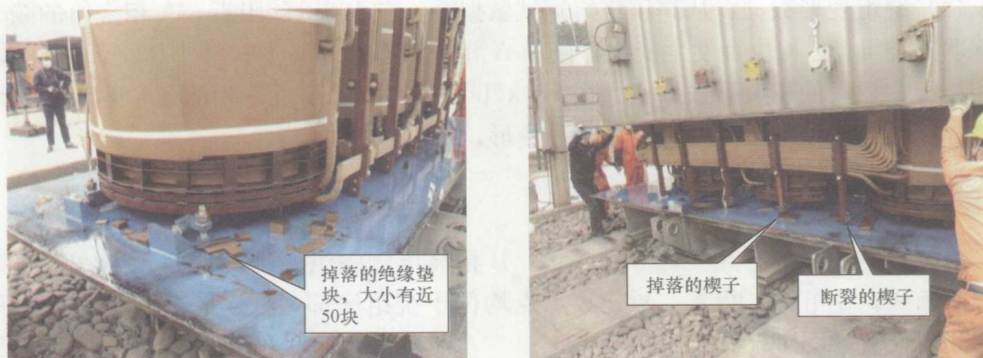
由于主变压器是免维护式，无法直接吊罩。由检修人员完成拆除主变压器附件等配合工作，厂家人员切割焊缝。吊罩后发现三相绕组四周散落有大小近 50 块绝缘垫块及楔子。A 相绕组与 B 相绕组间有铜屑，如图 1-1 所示。

图 1-1 #2 主变压器吊罩情况

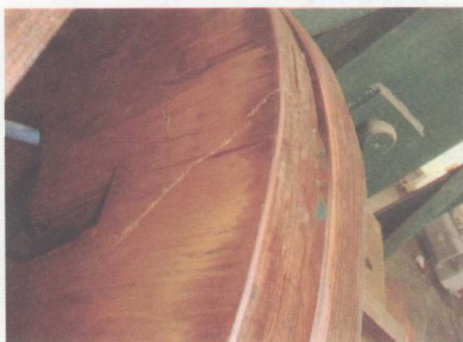
图 1-2 绕组上部层压木板贯穿性裂纹

变压器在遭受短路冲击时，内绕组幅向受力向内压缩，外绕组幅向受拉伸力，向外扩张，两绕组的轴向可能因高低压绕组设计装配的影响拉伸力或压力，向内压缩或两侧扩张，产生振动。从层压木板出现贯穿性裂纹来看，主变压器绕组在遭受的短路冲击时产生的轴向拉伸力已经超过了绕组轴向压紧的机械强度，导致短路时绕组压紧结构松动，使垫块和楔子出现移位和脱落，从而进一步破坏主变压器绕组轴向压紧的机械强度，使主变压器绕组容易出现变形或故障。主变压器中压侧三相绕组出现的绕组变形说明变压器三相中压侧均遭受过较大电流短路冲击，而此次变压器仅受到 A、B 相的短路冲击，说明以前 C 相也遭受过短路冲击。

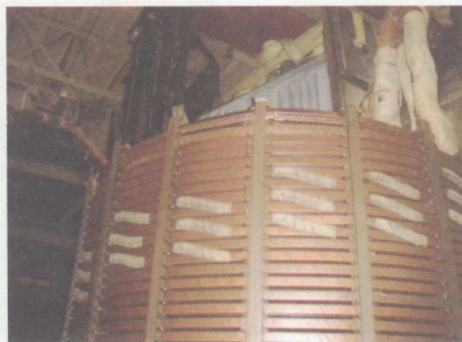
图 1-3 三相中压侧绕组的首端变形

(4) 绕组变形数据：从高压绕组测试数据看，在 100kHz 附近，A 相绕组的频率响应波峰明显与 B、C 相位置发生变化，显示 A 相绕组有明显变形；从中压绕组测试数据看，三相绕组中频段的相关系数低，且在 150kHz 和 300kHz 附近三相的频率响应波峰出现较大差异，显示三相中压侧绕组存在明显变形。

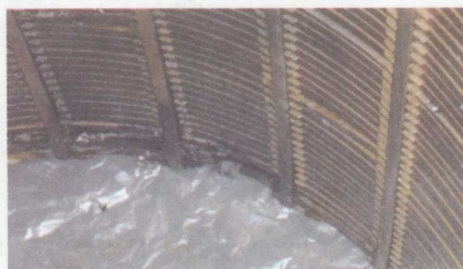
图 1-4 B相高压侧绕组下部存在匝间短路

主变压器在受到 35kV 线路侧 A、B 相短路冲击时，高压侧 A、B 相绕组通过故障电流，在故障电流下产生幅向、轴向电动力，使高压绕组向外和轴向出现振动，绕组下端部受力变形，匝绝缘破裂导致匝间短路放弧。由于放弧点封闭在绕组内部，因此约在 506ms 后导致重瓦斯动作，主变压器跳闸。

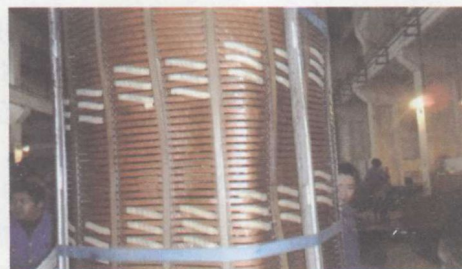
图 1-5 B相中压侧绕组外凸变形

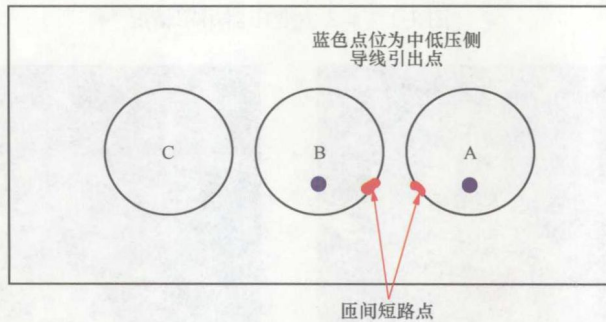
查找到的故障点有两处，分别是 A、B 相高压侧绕组底部的匝间短路，区别在于 A 相绕组断线，B 相尚未断线。两处故障点均位于绕组底部，处于同一水平面，且距离较近，相对位置如图 1-6 所示。

图 1-6 故障位置示意图

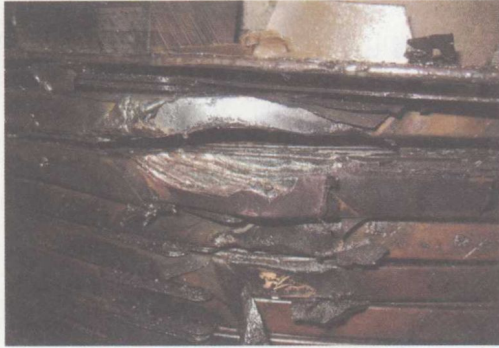
图 2-1 Am 相烧熔断股

从返厂解体情况看, 中压三相绕组均发生变形, 且 Am、Bm 相存在漏铜断股故障, 以 Am 相尤为严重。因此故障原因: ①由于幅向电动力的作用, 导致三相绕组发生贯穿性的鼓包; ②由于轴向电动力的作用使绕组上下窜动, 从而致使导线饼间相互摩擦, 导线纸包绕绝缘破损漏铜, 饼间短路导致导线烧熔断股。高、低压绕组虽然肉眼看不出明显的变形, 但频响特性曲线已经发生了变化, 有变形特征。

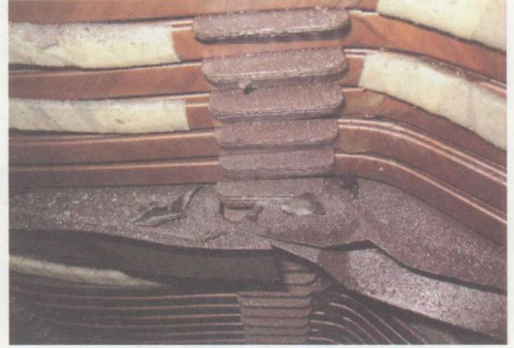
图 2-2 Am 相油道绝缘垫片上散落铜屑

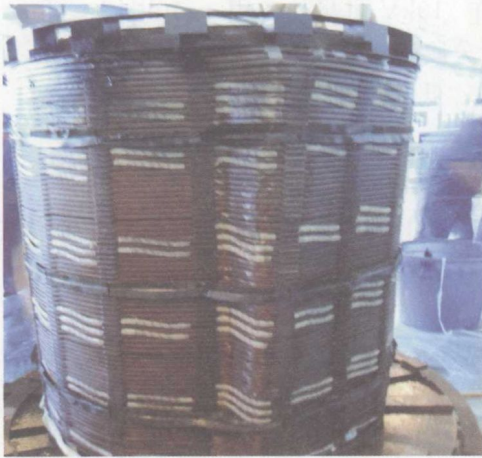
图 2-3 Am 相贯通性鼓包

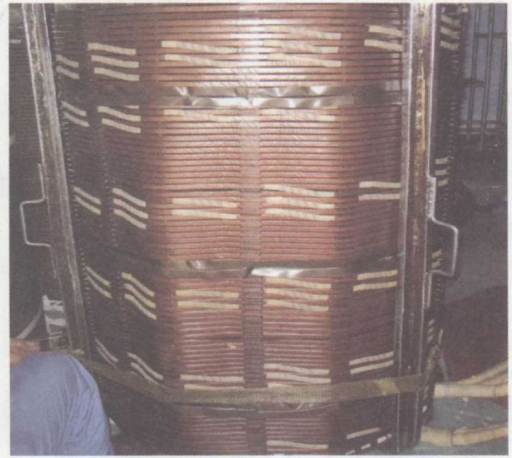
图 2-4 Bm 相贯通性鼓包

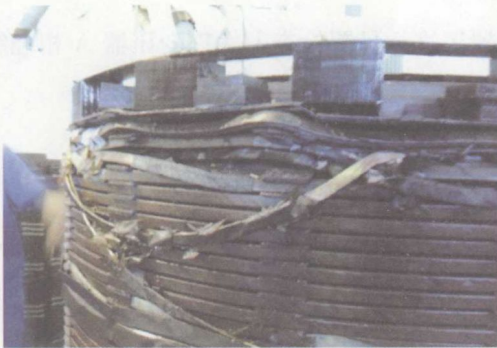
图 2-5 Cm 相断股变形

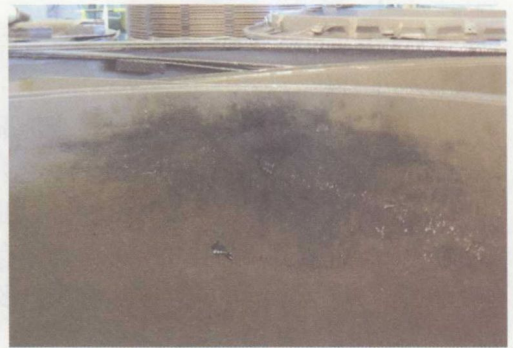
图 2-6 Cm 相围屏有烧蚀痕迹
