从业提醒

——预拌混凝土质量事故

100 例

中国商品混凝土行业企业专家委员会 ○ 组织编写
孙继成 ○ 主 编

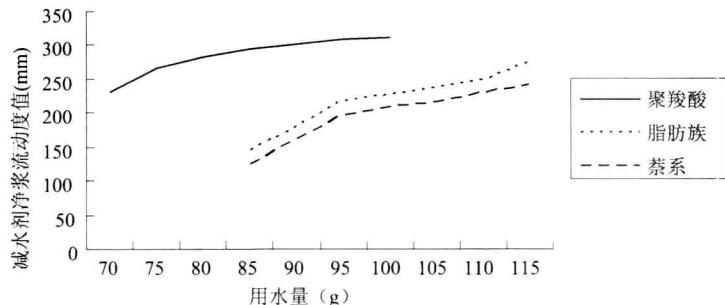
图 1 减水剂净浆流动度值

图 1 和图 2 为三种不同外加剂的净浆流动度和相对应的黏度值,净浆使用水泥为 300g。

从对比数据可以看出来,聚羧酸减水剂对用水量很敏感,当用水量达到一定量时,水泥浆的黏度会急剧下降,最终的结果是混凝土内部水泥浆就会像水一样流光,只剩下石子。所以聚羧酸减水剂对生产控制非常严格,一旦超过 3kg 左右的用水量就能让混凝土处于离析状态,在生产的时候要随时观察砂石的含水率变化,及时调整生产用水量。

商品混凝土搅拌站制备掺加聚羧酸系减水剂的混凝土拌合物时,对于原材料砂、石骨料中所含的水分,必须准确测量,并从总用水量中扣除,以杜绝因对砂、石骨料中所含水分检测不准而导致不良后果的现象发生。应严格按照试验室确定的最佳减水剂用量和用水量计量,切忌随意增加减水剂用量或用水量,以免所拌制的混凝土出现离析、泌水、板结、含气量增加等不良现象,影响混凝土正常的泵送施工和浇筑质量。

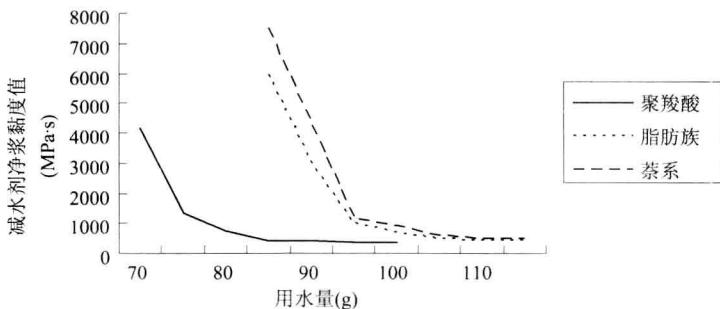
图 2 减水剂净浆黏度值

从图 2 可以看出来,在相同用水量的情况下,萘系减水剂的黏度最大,其次是脂肪族减水剂,聚羧酸减水剂黏度最小。萘系在 110 g 水的时候,黏度达到最

小,脂肪族减水剂在 105g 水的时候,黏度达到最小,而聚羧酸减水剂在 85 g 水的时候,黏度达到最小。
