# 辽宁省大中型水库资料汇编

辽宁省水利电力厅

一九六四年六月

## 四、辽宁省大中型水库工程照片

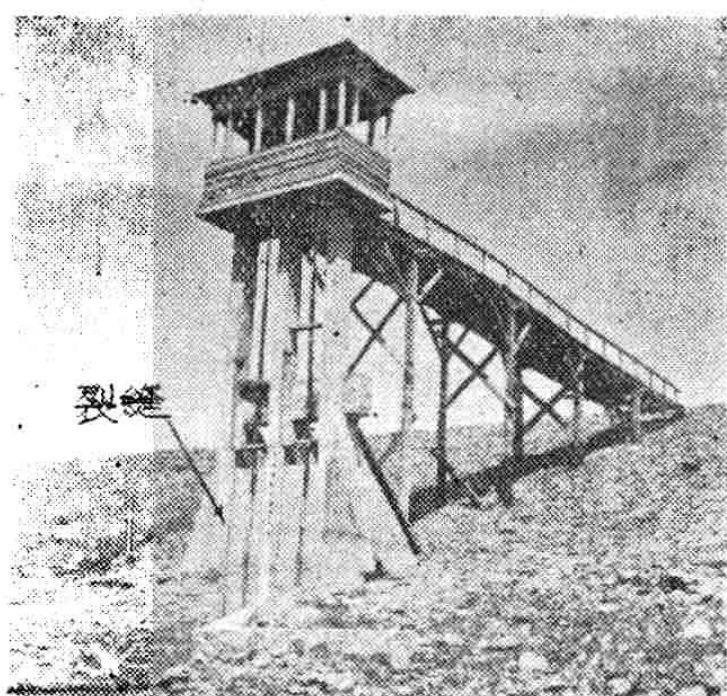
铁岭县范屯水库输水洞启闭塔及工作桥结构情况

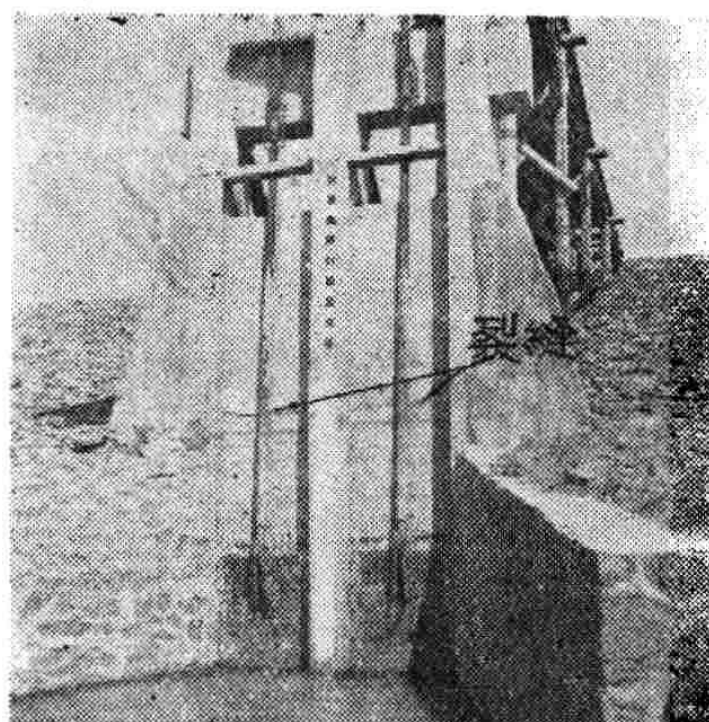
铁岭县范屯水库输水洞进口胸墙裂缝情况

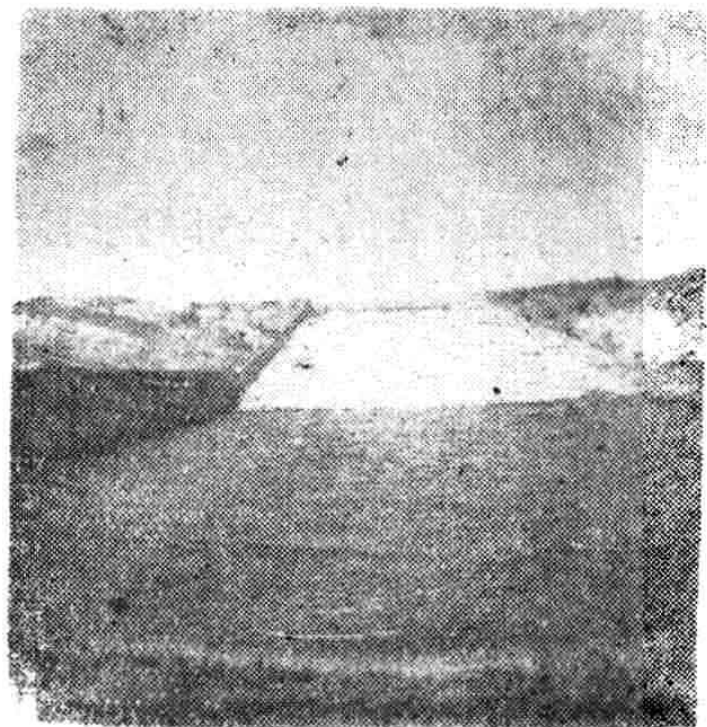
法库县泡子沿水库溢洪道衬  
砌情况

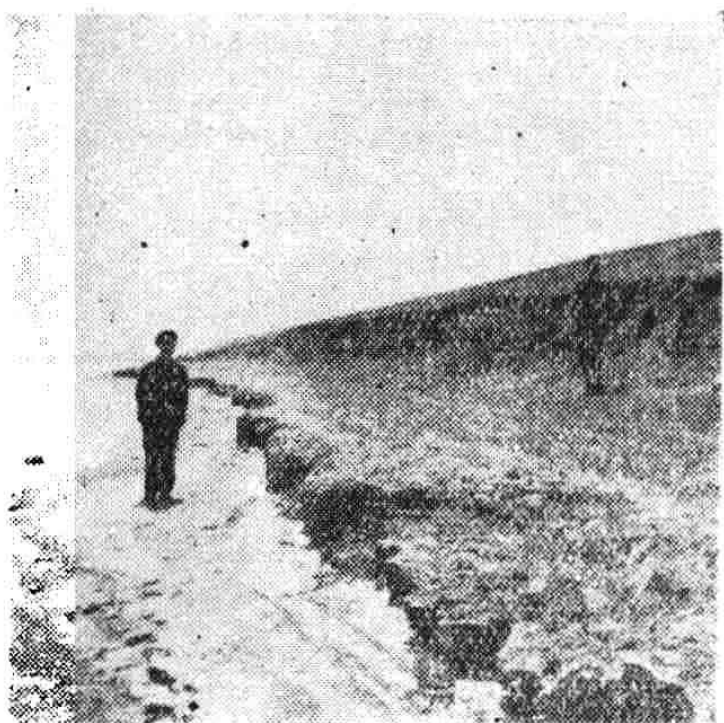
昌图县红顶山水库大坝迎水坡未护砌  
被风浪淘刷成陡坎

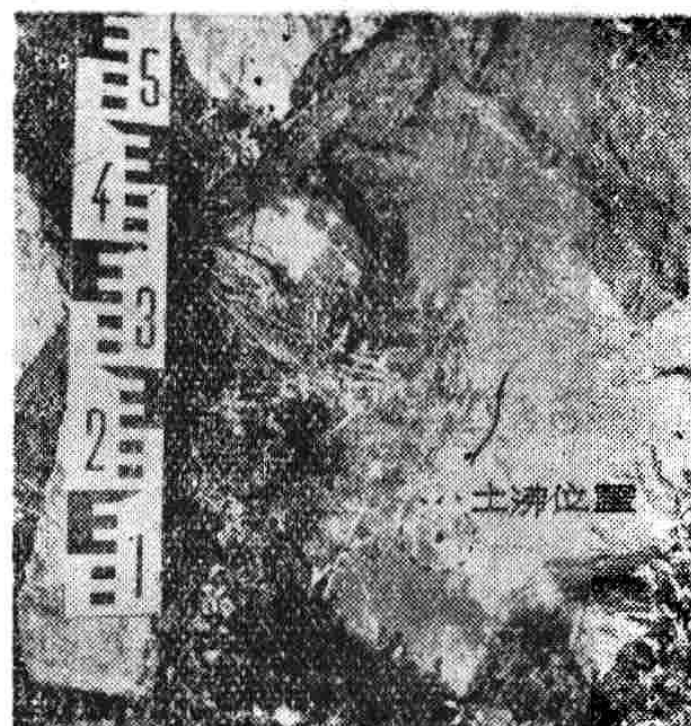
昌图县红顶山水库滤水坝址  
下游 1.0 米处土沸现象

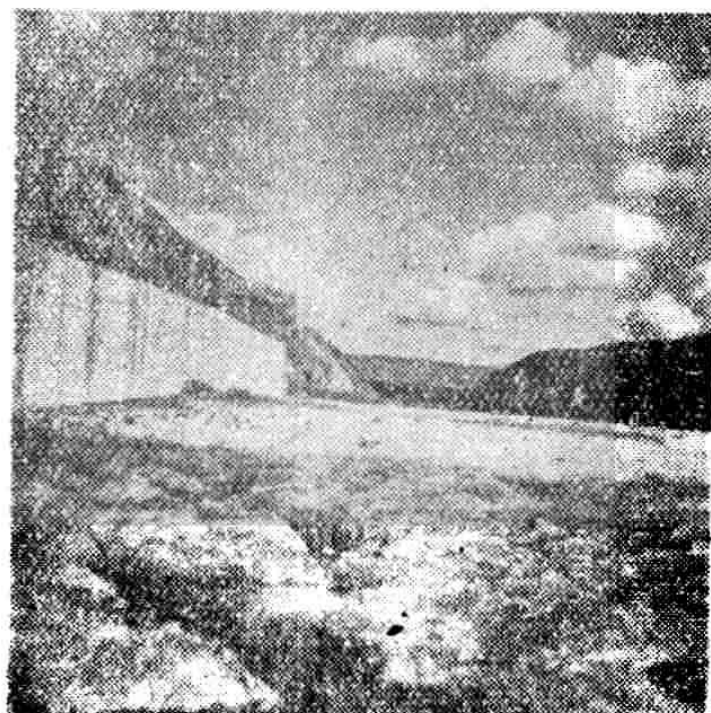
法库县尚屯水库溢洪道  
衬砌情况

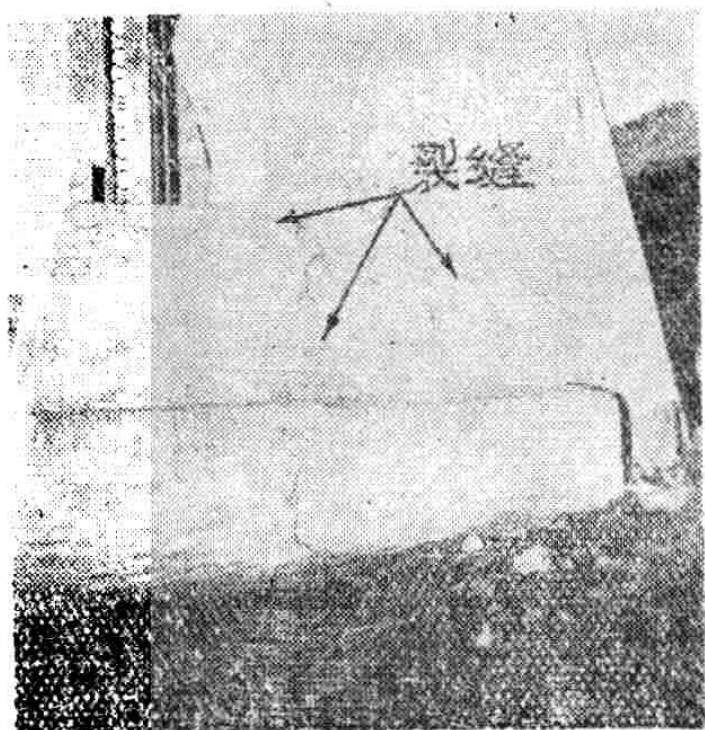
康平县三台子水库北输水洞进口右  
侧闸墙裂缝情况

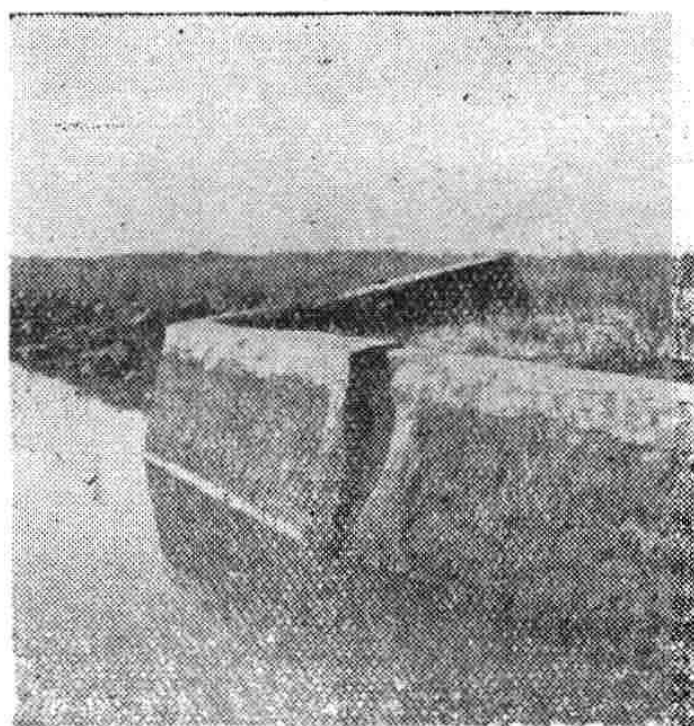
康平县三台子水库南输水洞出口右  
侧翼墙断裂情况
