# 高端车变速器诊断与维修 (案例分析)

##### 1. 奥迪车变速器大修后仅仅使用 1 个月又不能行驶了

## 2. 进口迈腾变速器为何总锁挡

### 3. 奥迪为何只在挂倒挡时有冲击

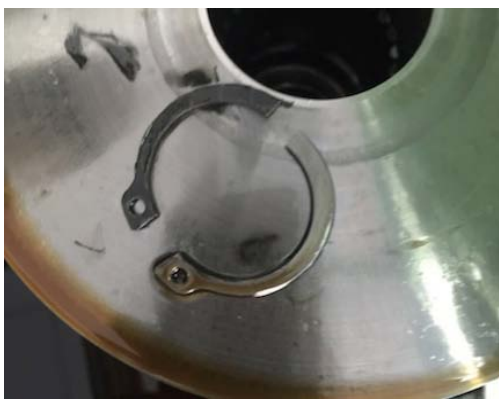
图 1-1 主动链轮轴上已经断掉的卡簧

在变速器正常工作时，链条始终会在一条直线上，通过滚动摩擦来实现传动比的切换。如果其中一个链轮轴的轴向间隙过大，就会影响链条的承载力，从而导致链条损坏。而此车却是主动链轮轴上的卡簧折断使主动轴产生移动（之前检查中壳上下两个不同厚度的垫片安装正确），进一步导致主、从动链轮缸在各自的轴上移动，链条不在一条中心线上滚动，最终使链条损坏。

卡簧究竟是如何断开的呢？仔细观察卡簧断口及其表面接触痕迹（轴上卡簧槽），发现卡簧与轴上卡簧槽的接合面并不是全部接触。再将两半卡簧放在一个玻璃平面上，对接其断口，发现卡簧在未断之前已经变形。由此可以大胆推断——上次维修时，技师没有按标准操作或使用工具不当导致这个卡簧轻微变形，而在安装时也未进行修正。导致卡簧受力面不均匀，最终使其断裂。

更换整套链传动、链条、卡簧、内外滤清器后，故障排除。3个月后回访，客户反馈，无异常。

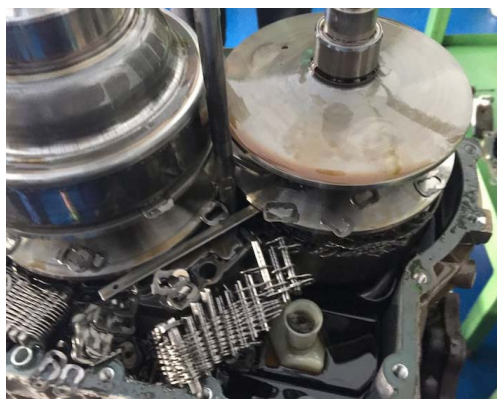
图 1-2 断掉的链条

变速器在换挡过程中，主、从动链轮缸在沿轴向移动时，其中一个有卡滞的情况，导致链条受力严重直至断掉。

由于链条夹紧力过大，导致变速器换挡阻力（改变主从动轮缸的尺寸）过大。合适的链条夹紧力是为了保证变速器换挡时链条不会打滑，也确保主、从动链轮缸在轴上移动顺畅。

在特殊情况下，链轮缸内的油压变化不均匀（由低至高）。

主、从动链轮轴不对称使链条不在一条直线上滚动，导致主、从动链轮缸在轴上移动时不同步，阻力与推力形成干涉。

链条本身质量问题。

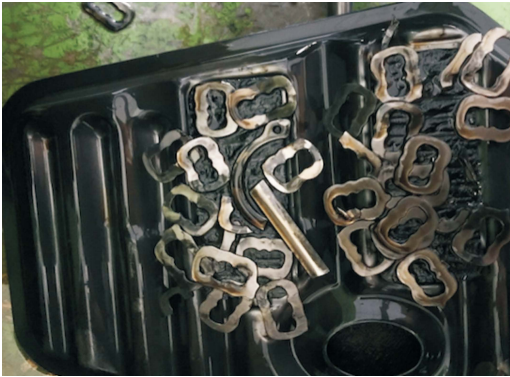
图 1-3 链条上的零散链节和链销

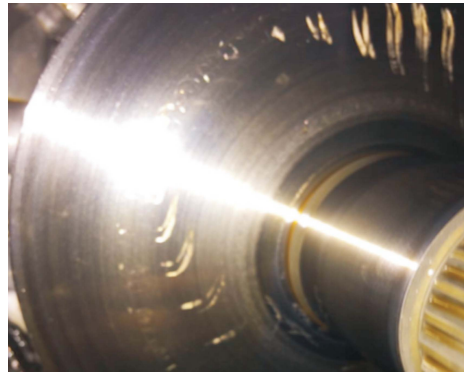
链轮表面的伤痕比较容易理解——在链条没有完全断掉之前，链条与链轮表面之间的摩擦不再是 V 形端面与面板之间的全面接触，所以这个伤痕是链条损坏造成的。

图 1-4 受损的链轮表面

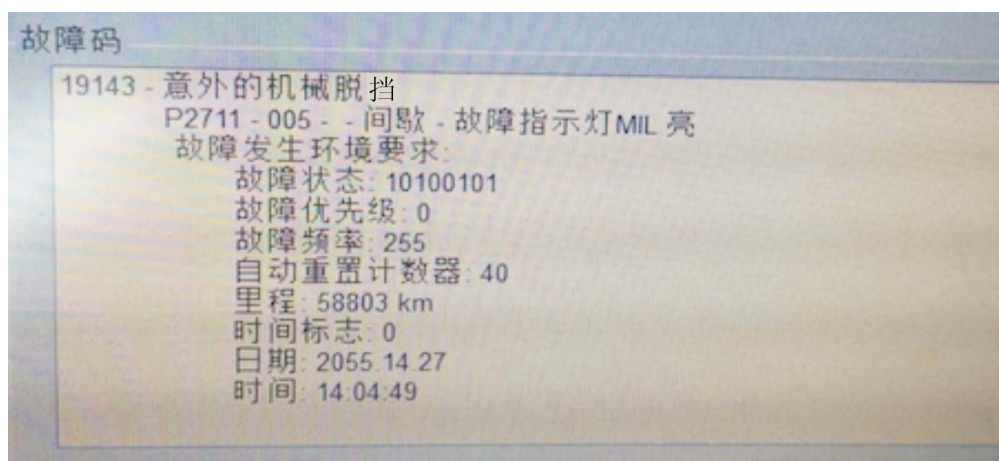
在上述故障出现时连接诊断仪，读出故障码（图 1-5）“19143 意外的机械脱挡（P2711-005）”，此故障码在装配 02E 变速器的车型中经常出现，而且也比较容易解决。所以主修技师决定先换阀体试试，如不行，再分解变速器，更换 8 个同步器拨叉活塞。同时也可顺便检查一下双离合器，如还不能解决，就更换机电控制单元。

图 1-5 读到的故障码

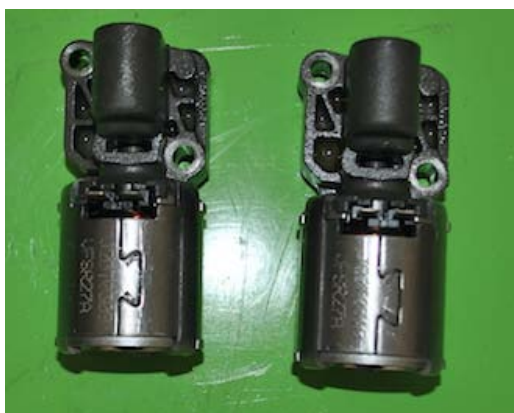
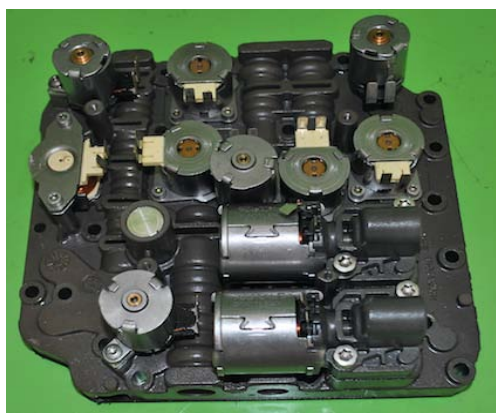
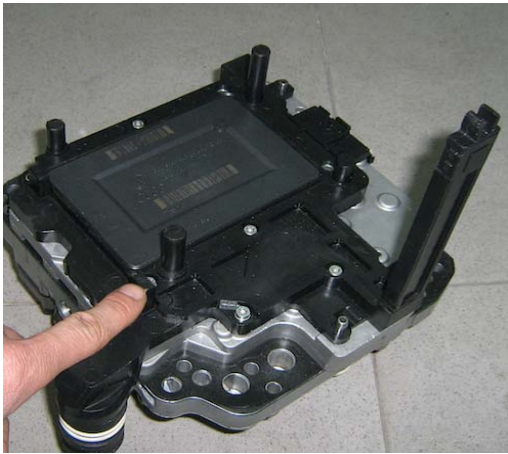
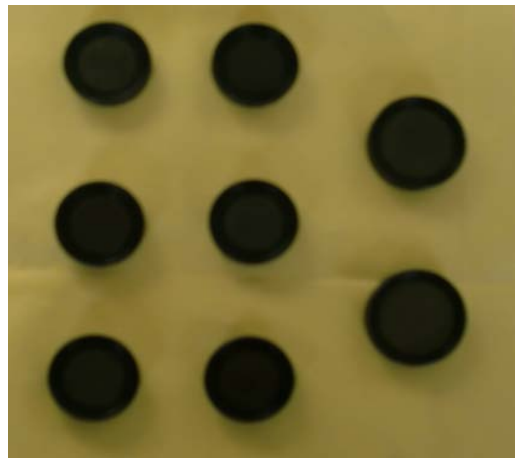
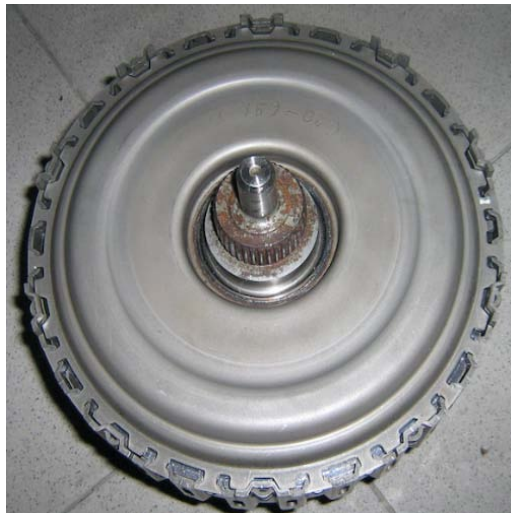
但是此车先后更换了离合器电磁阀 N215 和 N216、阀体、阀体带电脑、双离合器、8 个拨叉活塞等（图 1-6~ 图 1-10）主要部件，故障依旧未排除，无奈之下只得请求笔者给予技术支持。

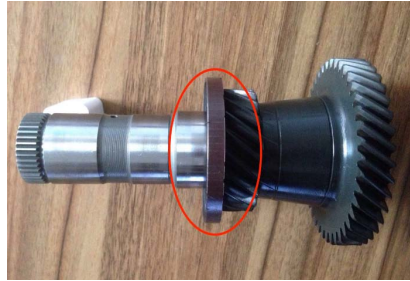
通过这些分析，笔者怀疑是离合器打滑量或传动比信息存在问题。由于诊断设备问题不能通过隐藏记录功能来进一步捕捉动态数据，所以只能再次解体变速器，对偶数挡进行细致的检查。果然，在输入轴附近发现一个传感器的信号靶轮松脱（图 1-12），不能与轴一起旋转。由于这个原因，输入轴 2 的信息就不准确，从而影响偶数挡的正常运行。

图 1-12 红色圆圈内的信号靶轮已松脱

更换输入轴 2 信号靶轮，故障排除，一切正常。

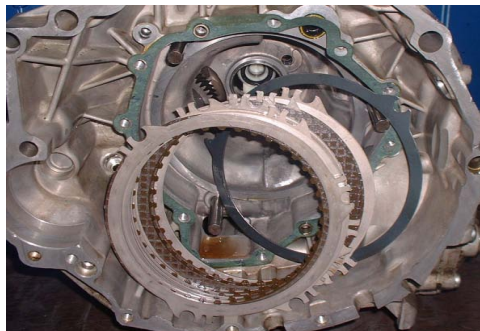
图 1-13 倒挡制动器组件

此车由于涉水导致发动机严重损毁，并且变速器也有少量进水情况。更换发动机总成和变速器油液后基本正常。但用户仅使用 1 个月即抱怨挂倒挡有冲击，自此开始，用户每隔 1 周到 1 个月的时间就返厂 1 次。前几次返厂的处理方法是清除自适应学习值。之后又调整过倒挡制动器组件（图 1-13），并且更换过几块阀体和控制单元，均未能将故障排除，无奈之下求助于笔者。

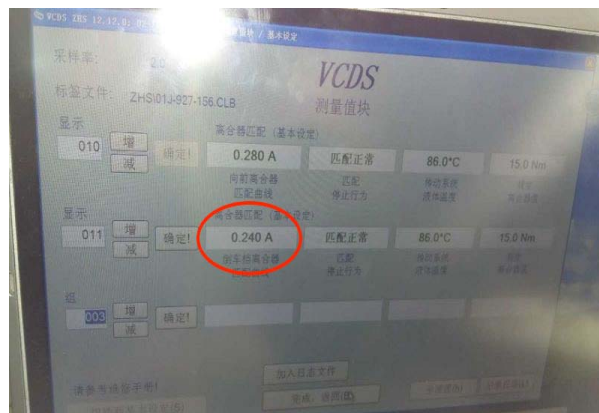
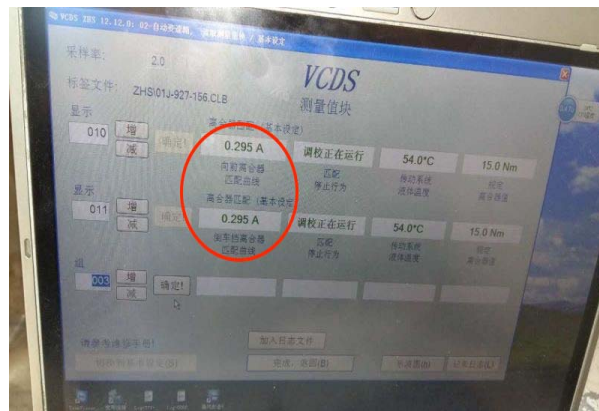
首先对删除自适应学习值前后的两组数据进行分析（图 1-14 和图 1-15），发现删除后的倒挡制动器压力调节电磁阀电流值为正常，与前进挡相同，所以试车时变速器工作正常。但控制单元重新对倒挡制动器进行自适应后，其电流值明显偏低。

图 1-14 删除自适应匹配值后的数据

图 1-15 完成自适应匹配成功后的数据

前也更换过其他主要零部件，所以暂时认为控制单元计算与输出也无问题。此时通过反复沟通得知此车初期变速器内有少量进水情况，所以果断将变速器抬下，直接检查倒挡制动器。经多次测量发现间隙值偏小，只有 1.8~2.0mm。至此可以得知，早期的进水使该车制动器摩擦组件逐渐发生膨胀，前期测量间隙均为正常，但是通过一定时间的侵蚀、浸泡之后，故障现象开始显现。所以，冲击的原因是间隙发生改变，同时摩擦片自身的缓冲能力也已经下降。

更换整套前进挡和倒挡摩擦片、活塞，并将间隙调至正常（倒挡 2.3~2.5mm，前进挡 1.6~2.0mm）。装车后通过路试进行自适应匹配，一切正常。2 个月后通过电话回访，用户表示满意。
