苏州新筑时代网络科技有限公司 编

ANALYSIS OF DECORATIVE PROCESS

装饰工程

质量通病解析

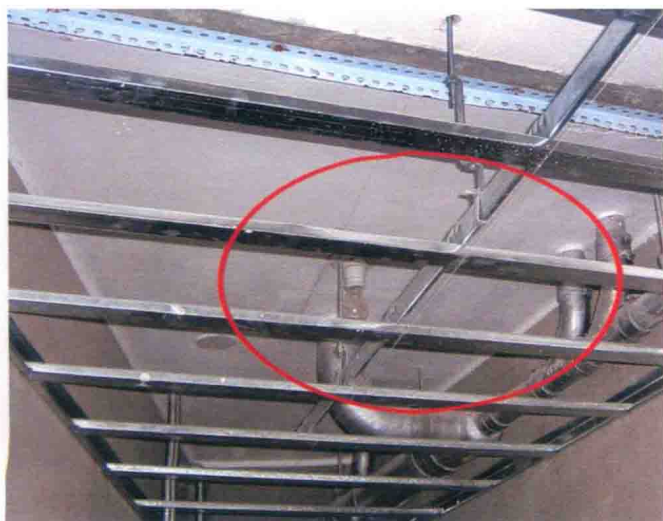
【问题图片】

轻钢龙骨吊顶的主龙骨、主龙骨大吊、副龙骨挂钩未正反安装，影响吊顶的稳定性。

- 1.项目部对工人的技术交底不到位。
- 2.工人无正确、合理安装意识。
- 3.项目部监督不到位。

- 1.在检修口边缘，主龙骨与副龙骨挂钩考虑采用铆固方式，或主龙骨两侧同时安装副龙骨挂钩，增加主、副龙骨连接稳定性。
- 2.轻钢龙骨吊顶主龙骨、主龙骨大吊及副龙骨挂钩都必须正反安装，主、副龙骨卡件必须卡紧，且大吊穿心螺栓必须拧紧。
- 3.工人应按照项目部的交底进行施工，不得随意施工；加强项目部的监督力度。

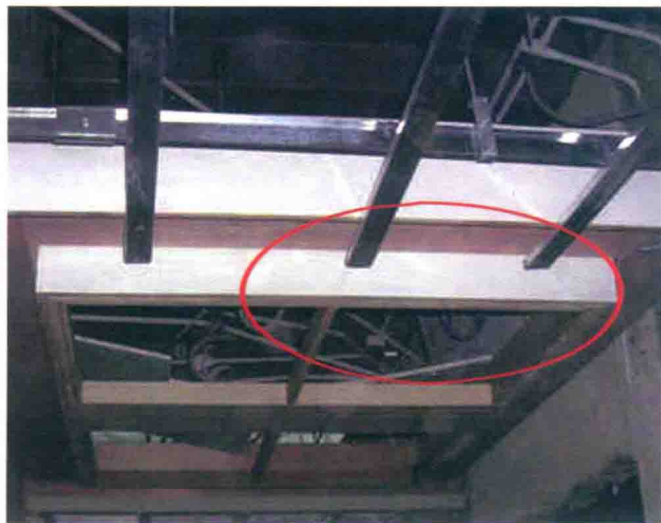
【问题图片】

石膏板吊顶副龙骨端头固定方式错误。

1. 项目部交底不到位。
2. 项目部监督不到位。
3. 工人偷工减料。

1. 吊顶边龙骨避免使用木龙骨，建议采用U形边龙骨或铝角条，与副龙骨连接处用铆钉或螺钉固定。
2. 如【正确照片】中副龙骨与挂板固定时，副龙骨端头采用八字脚方式固定，并且八字脚用螺钉固定在两侧而不在底面，不会影响封板的平整度。

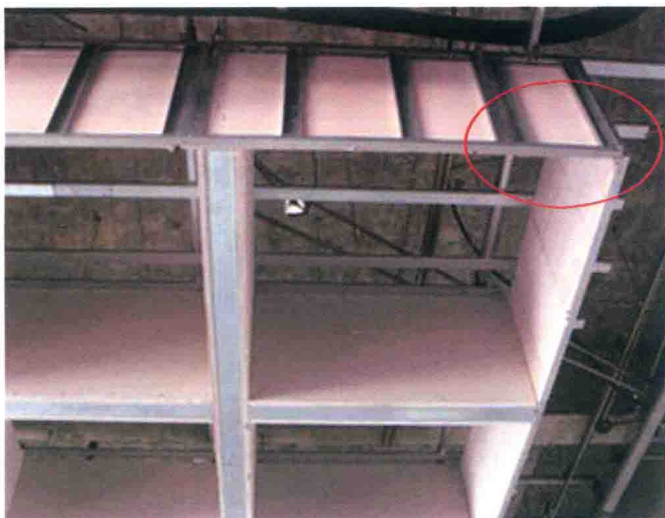
【问题图片】

吊顶造型转角未加固，导致转角开裂。

- 1.石膏板吊顶吊筋长度过长，侧面板容易变形。
- 2.整体造型主要靠顶面主龙骨吊挂固定，侧面板无支撑点。
- 3.吊顶面积过大，未设置伸缩缝。
- 4.吊筋长度大于1.5m，未设置反支撑。

- 1.造型侧面转角处加主龙骨，增加造型强度，防止骨架变形。
- 2.轻钢龙骨之间的连接必须牢固，封石膏板时，转角处可先封一层L形木工板再封石膏板。
- 3.吊顶内水电管路要独立设置吊筋固定，和吊顶的吊筋保持一定的距离。
- 4.吊筋长度超过1.5m应设置反支撑。

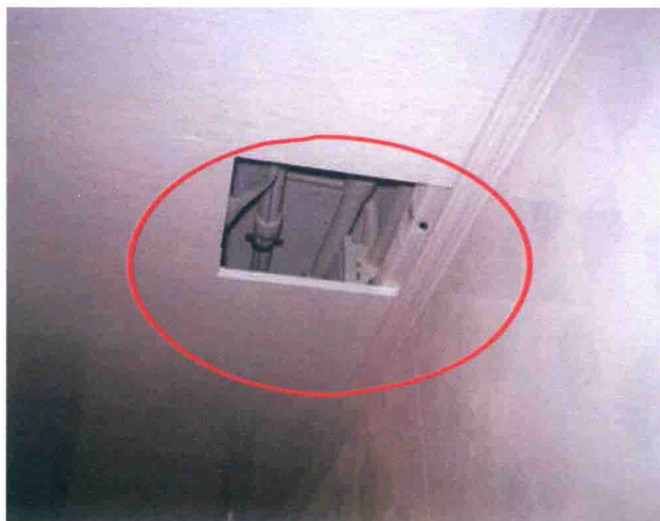
【问题图片】

吊顶检修口未加固，后期检修时，检修口附近易开裂。

- 1.前期策划不到位。
- 2.技术交底不到位。
- 3.工人未按照交底内容进行施工，施工态度马虎。

- 1.施工前对施工班组进行项目交底，并配以正确照片。
- 2.在副龙骨下方安装0.5mm厚、宽度不小于300mm的回字形白铁皮进行加固，并及时对现场进行监督。

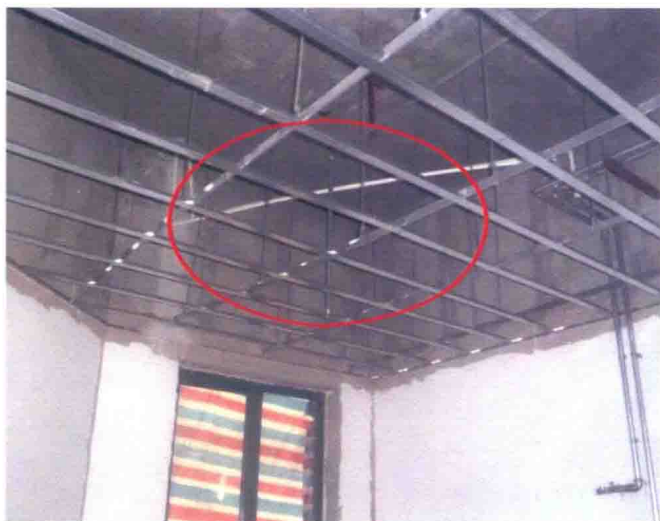
【问题图片】

安装轻型灯具部位未单独布置吊挂装置。

1. 未按国家标准规范施工，进行单独设置吊挂装置。
2. 未考虑到后期该位置存在的质量问题和安全隐患。

1. 在安装轻型灯具的部位单独预设400mm×400mm×18mm阻燃板。
2. 在结构楼板面预留挂钩。轻型灯具安装位置的界定：重量小于1kg的灯具可直接安装在轻钢龙骨石膏板吊顶饰面板上；重量小于3kg的灯具安装在副龙骨上；重量超过3kg的灯具、吊扇等应直接吊挂在建筑承重结构上。
3. 加强对工人的技术交底，并加强项目的监督力度。
