# 继电保护及安全自动装置 典型案例分析

四川电力调度控制中心 组编

## 第一节 发电厂主变压器油面温度高跳闸保护误动案例

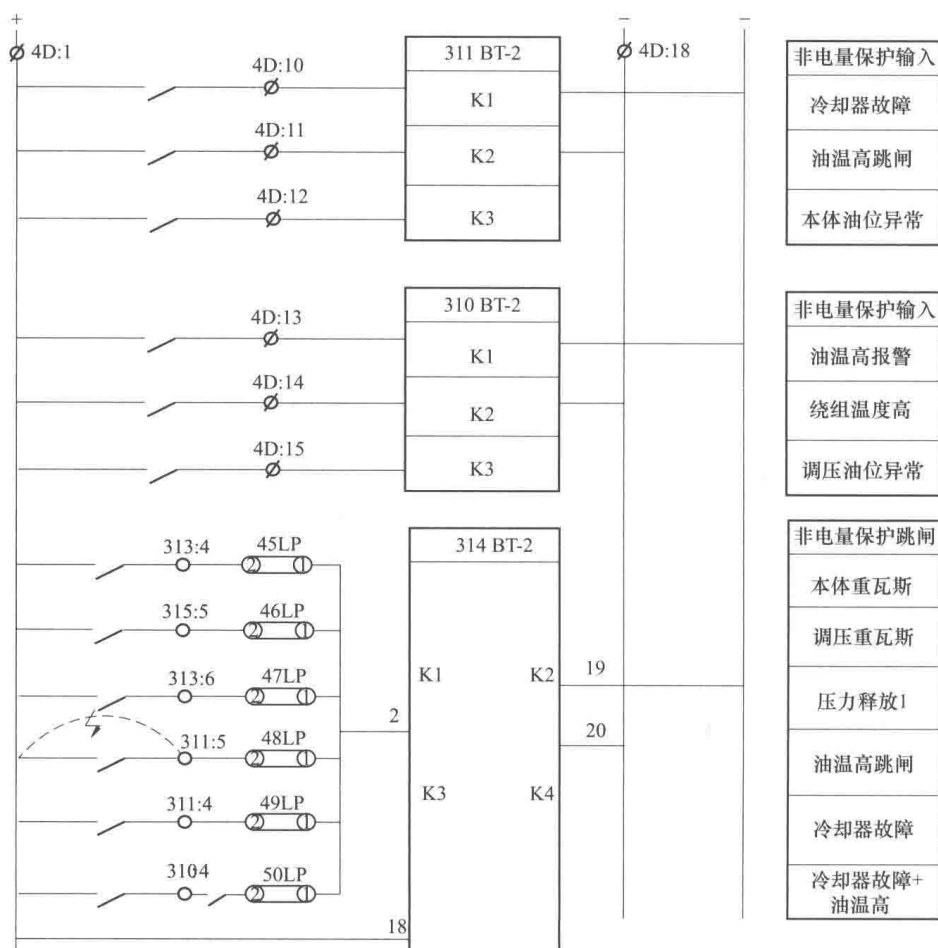
图 1-1 保护本体输入二次原理图

某水电站装有三台 80MW 混流式机组，总装机 240MW，装设三台主变压器，其中 1 号主变压器、2 号主变压器型号为 SFPS10-90000/220，3 号主变压器型号为 SFPS9-H-125000/220，三台主变压器油面温度控制器均为 BWY-804A，该温度控制器带温度变送器，非电量保护为 ACPST-12 型保护装置。某日，由于检修人员误碰油温高跳闸触点导致非电量保护跳闸出口，保护本体输入二次原理图如图 1-1 所示。

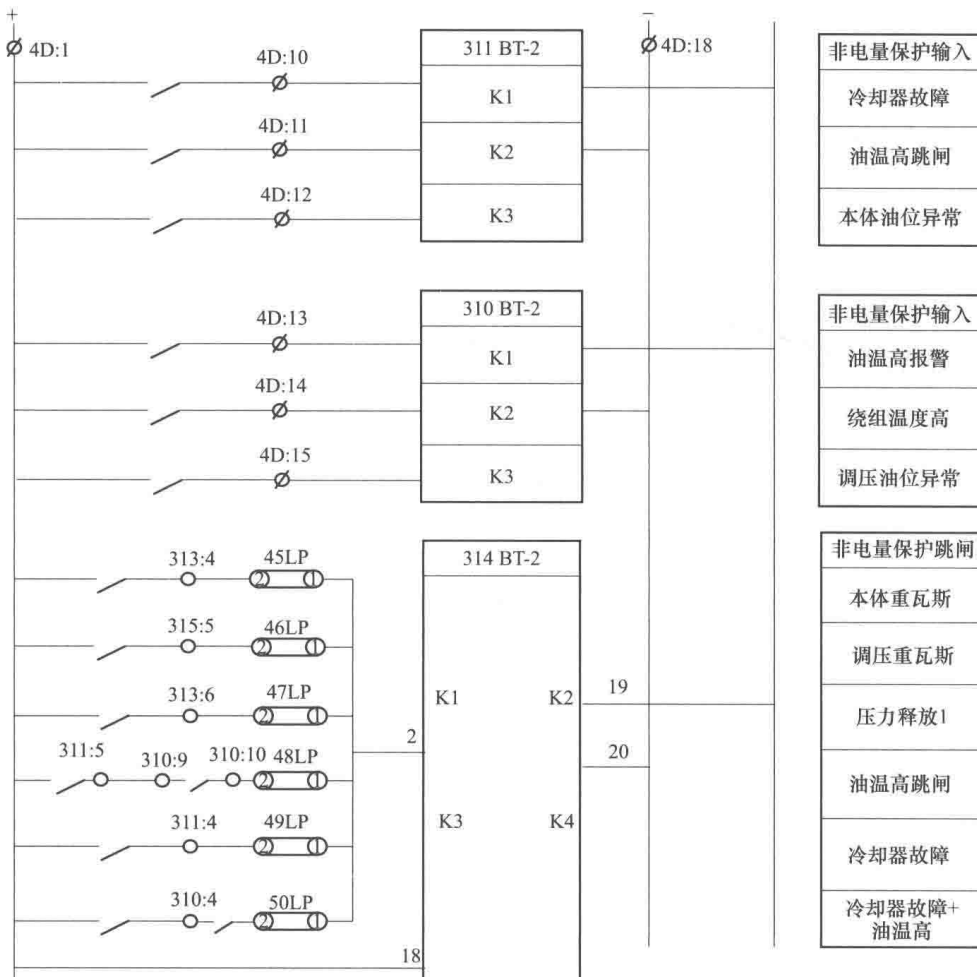
图 1-2 改造后的保护本体输入电气图

某日，电厂运行值班人员发现2号主变压器油面温度模拟量显示异常，检修人员办理工作票后对2号主变压器油面温度控制器内温度变送器进行检查，工作中因作业平台晃动，检修人员误接通了变压器用油面温控器主变压器油面温度高跳闸触点，如图1-2所示，同时48LP压板投入，导致变压器非电量保护动作出口，发生了2号主变压器油面温度高跳闸事故。

事件发生后，电厂技术部门组织专业技术人员对事件进行了调查分析，发现在工作票中缺少退出主变压器油面温度高跳闸功能压板48LP的安全技术措施，也发现主变压器油面温度高跳闸未经主变压器油面温度高报警闭锁，导致只要油面温度高跳闸触点接通，即使主变压器油面温度高报警触点未接通也会发生油面温度高跳闸出口，现场二次接线图如图1-2所示。

对于本案例，变压器非电量保护回路的油温高跳闸出口回路的设计有缺陷，主变压器油面温度高跳闸未经主变压器油面温度高报警闭锁，导致在检修人员误碰油温高跳闸触点时，非电量保护直接出口跳闸。

将保护装置310BT-2插件中K1油温高报警继电器的一对备用动合触点串入油温高跳闸回路中。整改后主变压器油面温度高跳闸经主变压器油面温度高报警闭锁，达到了如主变压器油面温度高报警触点未接通即使油面温度高跳闸触点接通也不会发生油面温度高跳闸出口，整改情况如图1-2所示。
