特高压输电线路 常见缺陷故障 案例分析

国家电网有限公司设备管理部 组编

特高压交流输电线路 常见缺陷

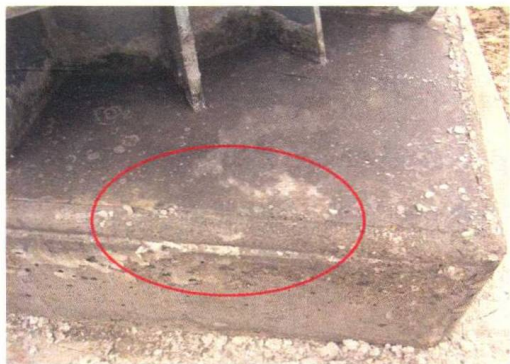
某线路××号×腿处基础保护帽脱皮破损（见图1-1-1）。

施工过程中未按工艺要求浇筑，或运行过程中受风蚀影响。

图1-1-1 基础保护帽脱皮破损

3. 消缺措施

需按照标准工艺重新浇制基础保护帽（见图1-1-2）。

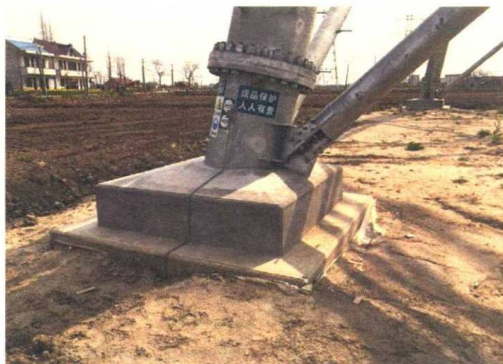
图1-1-2 基础保护帽标准工艺

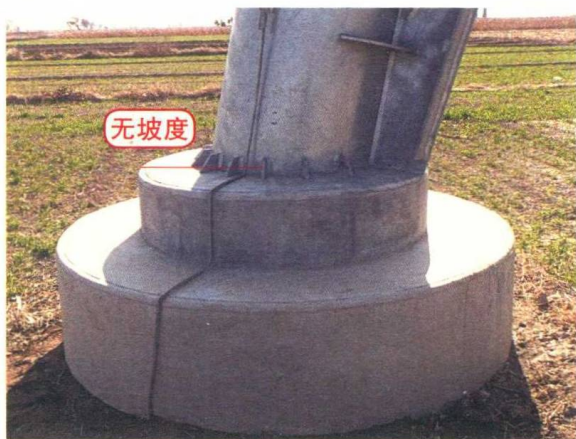
某线路xx号x腿基础保护帽散水坡度不足（见图1-2-1）。

未按照保护帽施工工艺、标准及运行要求施工。

图1-2-1 基础保护帽散水坡度不足

需按照标准工艺重新浇制基础保护帽（见图1-2-2）。

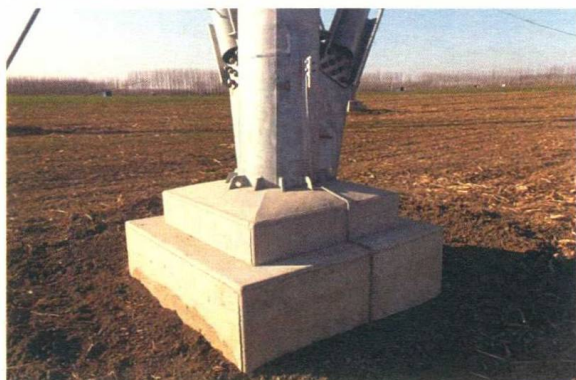
图1-2-2 基础保护帽散水坡度标准工艺

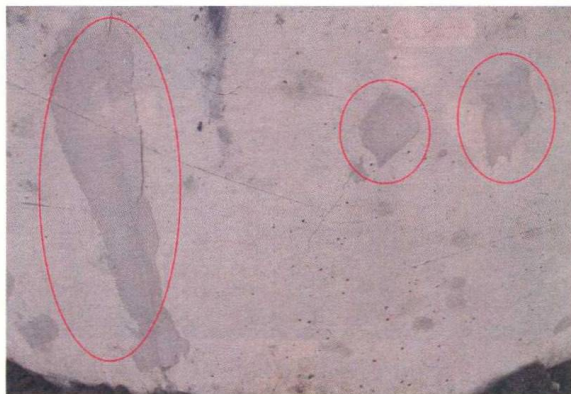
某线路××号×腿基础立柱面二次抹面（见图1-3-1）。

基础施工工艺不良，造成基础表面存在较明显的外观质量缺陷，施工单位对基础二次涂抹、修补。

图1-3-1 基础立柱面二次抹面

清除二次抹面部分，参照《混凝土结构工程施工规范》（GB 50666—2011）中8.9.3、8.9.4所列处理方式处理（见图1-3-2）。

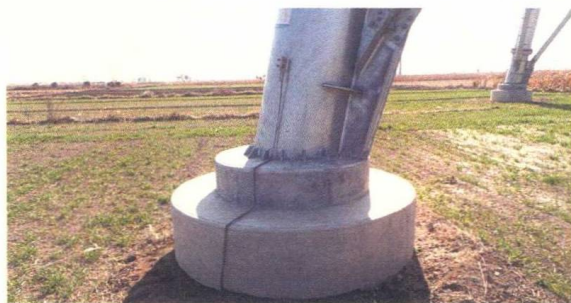
图1-3-2 基础立柱面标准工艺

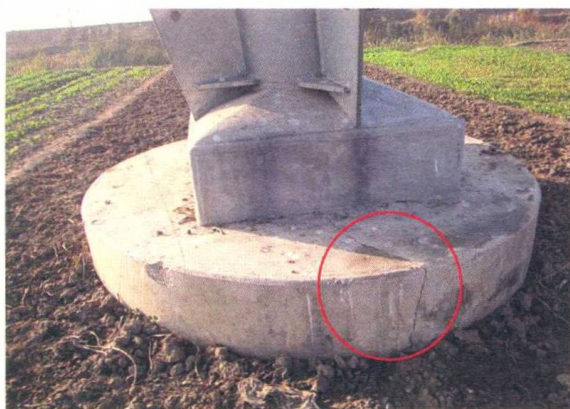
某线路××号×腿处基础立柱面开裂（见图1-4-1）。

施工过程中未按相关规范浇筑、养护。

图1-4-1 基础立柱面开裂

根据缺陷严重程度及时采取补强、加固措施（见图1-4-2）。

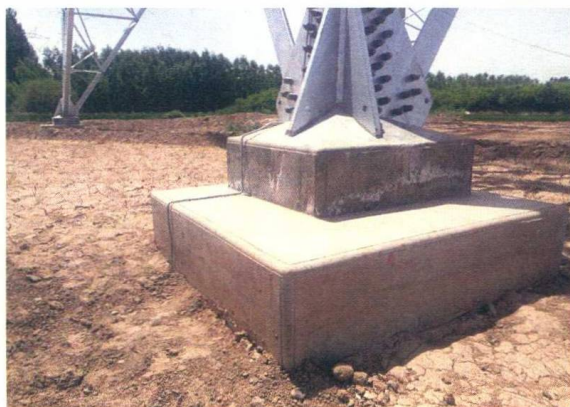
图1-4-2 基础立柱面标准工艺

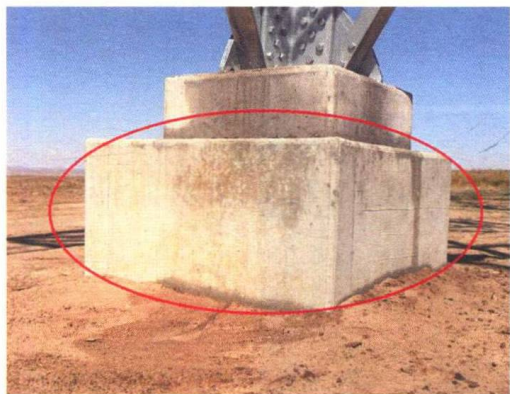
某线路xx号x腿基础回填土不足（见图1-5-1）。

施工单位未按规范要求分层回填、夯实，或在运行过程中，基面长期受雨水冲刷，造成水土流失。

图1-5-1 基础回填土不足

需重新分层回填、夯实（见图1-5-2）。

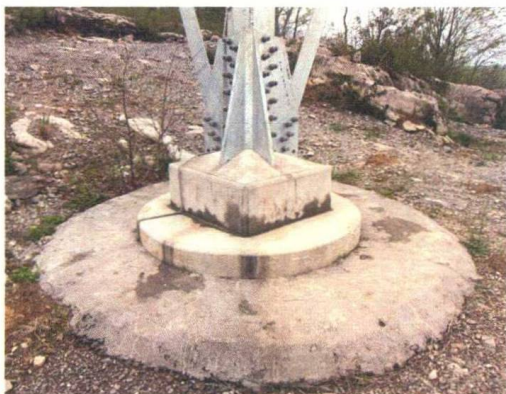
图1-5-2 基础回填土标准工艺

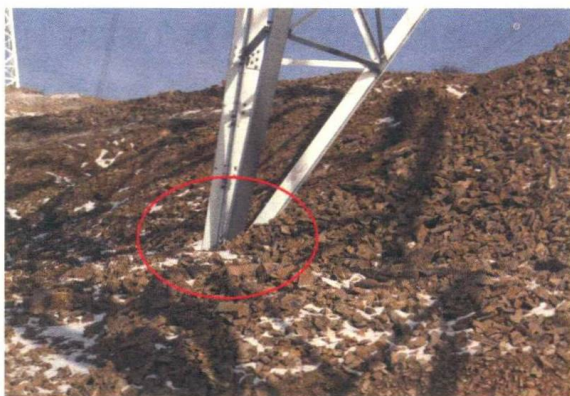
某线路××号×腿塔脚被埋（见图1-6-1）。

运行过程中基础边坡滑移，导致塔脚及保护帽被埋。

图1-6-1 杆塔塔脚被埋

应清除积土，并在其上方修建挡土墙及护坡（见图1-6-2）。

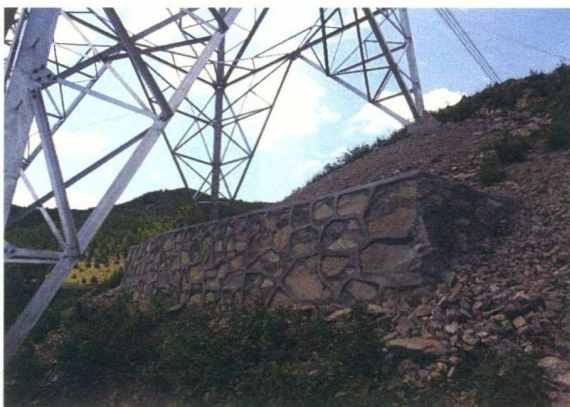
图1-6-2 杆塔塔脚正常状态

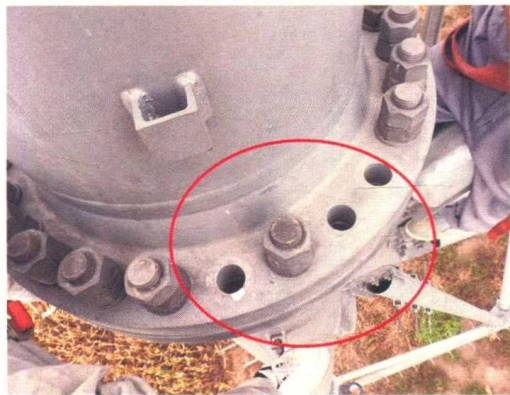
某线路××号×腿第×个法兰盘螺栓缺失×个（见图2-1-1）。

施工过程中漏装、眼孔错位无法安装，运行中受外力破坏丢失。

图2-1-1 法兰盘螺栓缺失

需补装螺栓（见图2-1-2）。

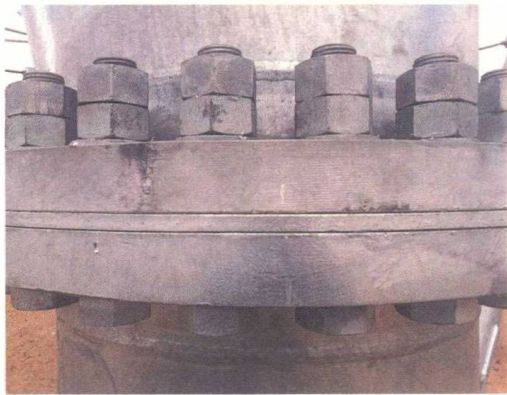
图2-1-2 法兰盘标准工艺

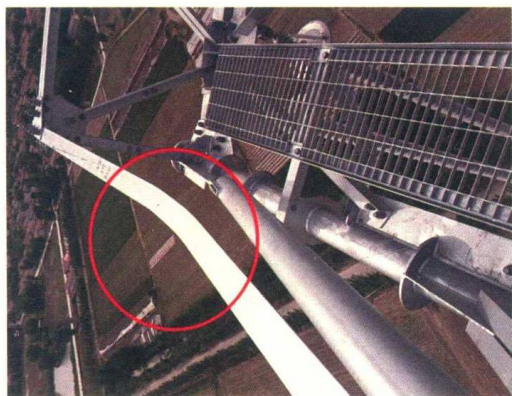
某线路××号塔×号塔材变形（见图2-2-1）。

施工过程中施工方法不当、眼孔错位强行组装或外力磕碰。

图2-2-1 塔材变形

变形较轻可采用冷矫正方法恢复，变形严重无法恢复原样应更换（见图2-2-2）。

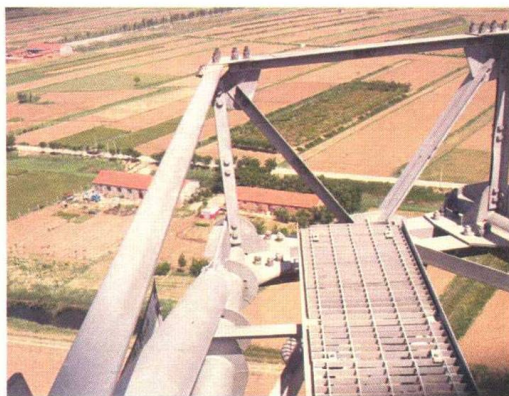
图2-2-2 塔材正常状态
