# GIS设备典型故障 案例及分析

国网宁夏电力有限公司电力科学研究院 编

### 1.1 河滨 220kV 变电站 44200-1 隔离开关气室漏气故障分析

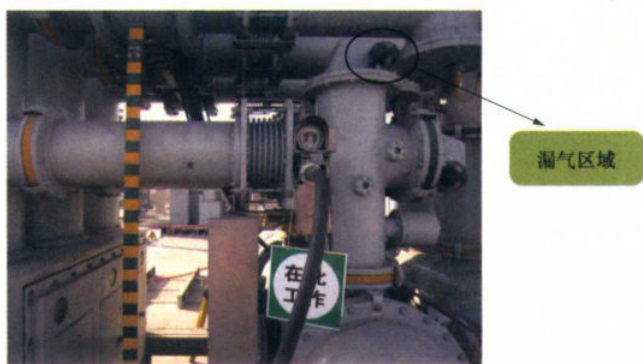
图 1-1 44200-1 隔离开关气室照片

2012 年 12 月 3 日, 河滨 220kV 变电站 44200-1 隔离开关气室气压下降较快, 检修人员随即多次对 44200-1 气室进行补气工作。经现场检查发现, 44200-1 隔离开关气室三相传动连杆 A 相分合闸指示轴封处有明显漏气现象, C 相轴封处有轻微漏气现象, 如图 1-1 所示。初步判断是轴封处密封组密封不良, 导致压力表气压变化较快, 需尽快停电进行处理。

(1) 外观检查情况: 44200-1 隔离开关气室三相传动连杆 A 相分合闸指示轴封处有明显漏点, C 相轴封处有轻微漏气现象。

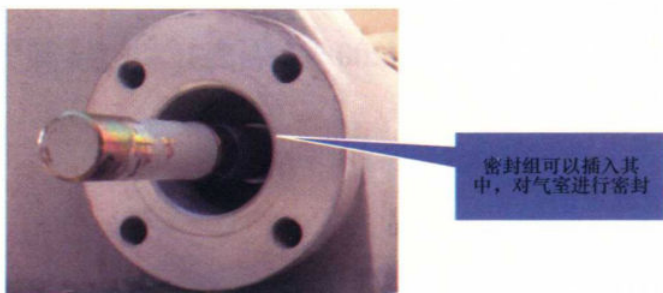
图 1-2 三相传动连杆拆开后

传动连杆轴封部位进行拆分（见图 1-2），对拆分下来的各密封部位进行现场检查，发现 A 相轴封部位内壁有两道明显划痕，A、C 两相密封组密封胶圈存在老化，松弛现象。A 相密封组磨损较为严重（见图 1-3），C 相密封组存在轻微脏污现象。

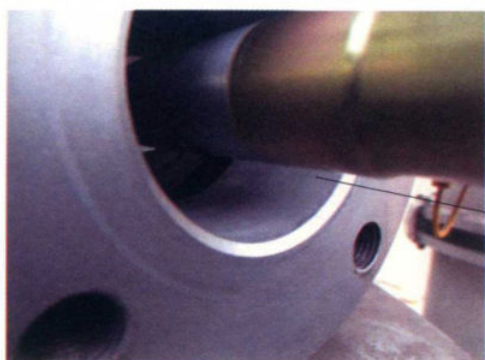
图 1-4 A 相轴封部位内壁情况

(1) 44200-1 隔离开关气室安装过程中，其轴封部位清理不干净，带入了少量螺纹间产生的金属粉屑或其他杂质，导致密封组插入过程中与内壁进行摩擦，产生两道划痕（见图 1-4），此为本次漏气故障的主要原因。

从图中可以看出，轴封部位内壁存在两道明显划痕，运行过程中，由于划痕的存在，使得内壁与密封组密封胶圈无法达到严丝合缝的目的，造成气室漏气现象的产生

对 44200-1 气室传动连杆 A 相轴封部位内壁用水砂纸等专用工具进行打

磨处理，使其表面光滑无痕迹，并对 A 相密封组进行全面更换，并进行仔细清洁，确保其密封的良好性。对 C 相密封组的密封胶圈进行了全面更换，并进行了仔细清洁。

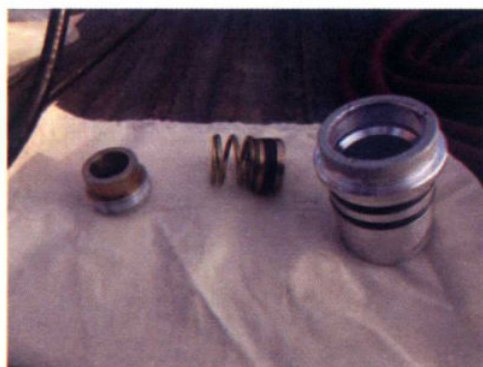
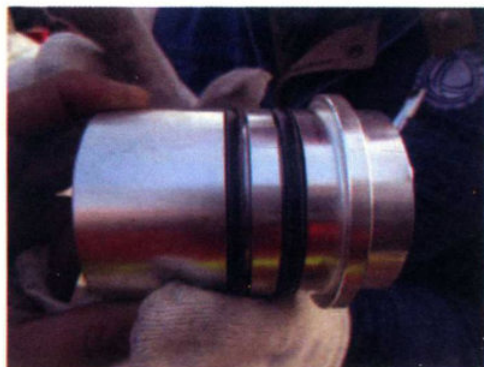
图 1-5 密封组

(2) 密封组存在质量问题，密封效果不良（见图 1-5）。

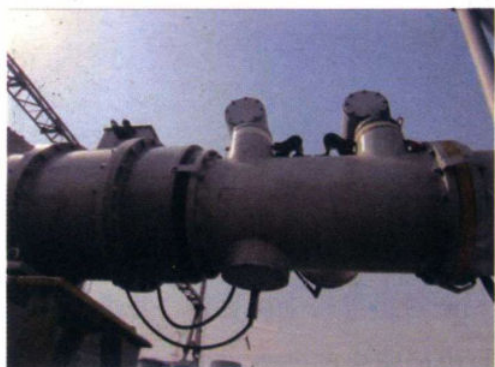
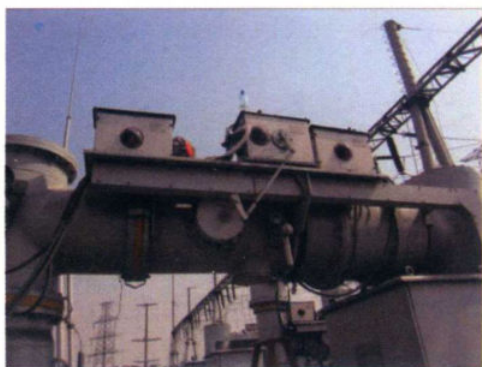
图 1-6 44101-3 隔离开关气室及机构照片

2012 年 2 月 9 日，检修人员对河滨 220kV 变电站 44101-3 隔离开关气室补气，补气过程中发现表压下降较快，经现场检查发现 44101-3 隔离开关绝缘子处有明显漏气现象。初步判断是绝缘子处密封不良，导致压力表气压变化较快，需尽快停电进行处理。图 1-6 为 44101-3 隔离开关气室及机构照片。

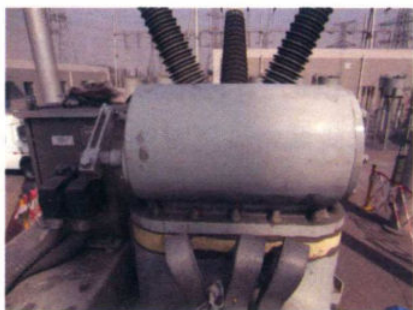
图 1-7 44101-3 隔离开关机构

(2) 现场验证情况：生产厂家技术人员现场对 44101-3 隔离开关机构（见图 1-7）进行拆分，对拆分下来的隔离开关绝缘子密封部位进行现场检查，发现绝缘子（氧化硅，见图 1-8）平面靠近 B 相密封圈处有明显裂纹（见图 1-9），密封圈肉眼检查无异常现象。

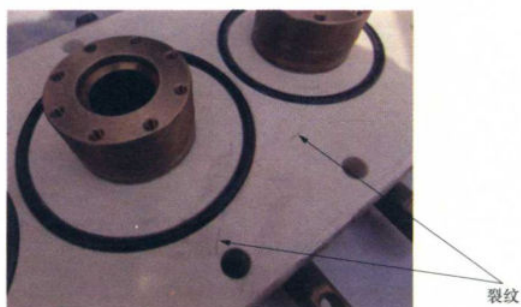
图 1-9 绝缘子 B 相密封线圈处有明显裂纹

- (1) 密封圈质量不好，密封效果不良。
- (2) 绝缘子（氧化硅）B 相密封线圈处存在裂纹，导致气体沿着裂缝从绝缘子表面泄漏，这是本次故障的主要原因。

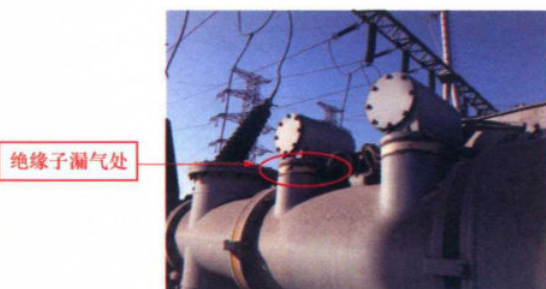
图 1-10 河滨 220kV 变电站 44120 河化线间隔 GIS

2013 年 1 月 30 日, 河滨 220kV 变电站河化线 44120-3 隔离开关气室压力为 0.02MPa (额定压力为 0.4MPa, 报警压力为 0.35MPa), 检修人员对 44120-3 气室补气至 0.4MPa。对其气室进行检漏, 发现 44120-0 接地开关绝缘子处有明显漏气现象 (见图 1-10)。初步判断是绝缘子破裂导致气压变化较快。
