# 变电设备 试验诊断及分析

主 编 陈 灵  
副主编 张孔林 黄 巍 张秀霞

本书精选了近年来电网公司变电设备检测和故障诊断的 57 个案例, 这些案例涵盖了变压器、互感器、避雷器、断路器、GIS、开关柜及其他设备。案例详细描述了电气试验、油化试验、带电检测技术在变电设备状态检测中的分析思路和诊断方法, 并对故障设备结构进行深入剖析。通过有针对性地讲解试验技术与设备结构之间的对应关系, 让读者通过故障现象学习试验诊断技术, 掌握设备结构, 积累试验异常诊断的经验。

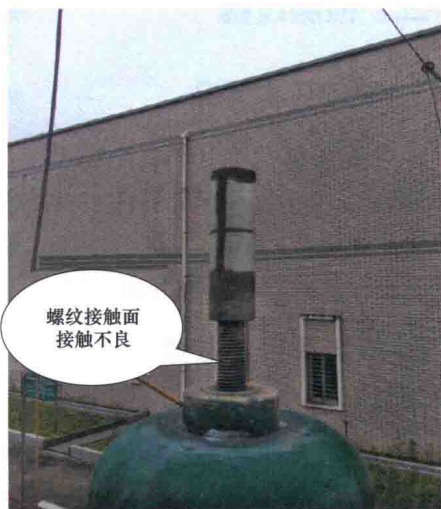
图 1-1 2 号主变压器 110kV-侧 B 相套管将军帽

检修人员对 2 号主变压器进行检查，重点检查 110kV 侧 B 相套管将军帽，分步检查 B 相套管将军帽及导电杆，发现 B 相套管将军帽螺牙式导电杆和一次引线螺纹接触面表面有氧化层，导致接触面接触不良，如图 1-1 所示。

检修人员对 B 相套管将军帽导电杆螺纹接触面进行清洗及打磨处理，去除螺纹接触面氧化层。处理后重新测试高压侧直流电阻，测试数据正常。处理后高压侧直流电阻测试数据如表 1-2 所示。

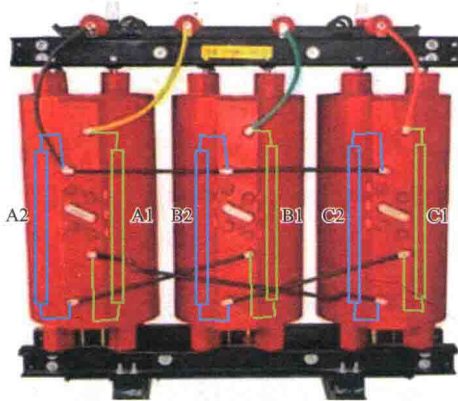
图 2-3 变压器绕组布置方式

试验人员将故障的变压器运回制造厂进行解体分析，厂家介绍该型号变压器每相的两个一次绕组不是上下布置的，而是内外分层布置，如图 2-3 所示。解体发现线圈故障为 B 相绕组内线圈引出线与外线圈绝缘击穿，如图 2-4 所示。经测量，内线圈引出线与外线圈距离约 10mm，小于工艺要求的 15mm。

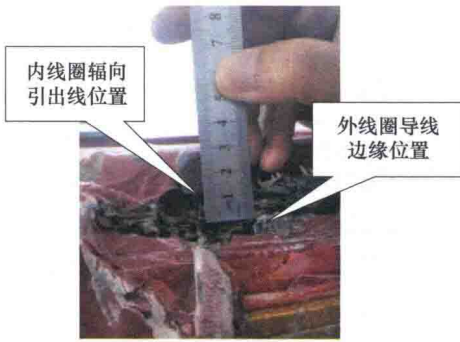
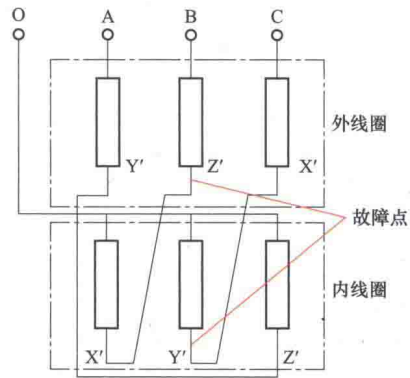
图 2-4 绕组线圈绝缘击穿部位

综合故障现象、解剖情况，确定内部线圈引出线与外线圈距离（工艺要求大于 15mm）过近，是故障的直接原因。内线圈引出线与外线圈之间电压差为 6.062kV 的相电压，两者距离偏小造成此处电场强度偏大。遭遇过电压时绝缘薄弱点加速绝缘老化，长时间运行后导致内外线圈绝缘故障。

为了避免该类故障再次发生，厂家通过在内外线圈引出线之间增加真空浸胶板固定等措施来保证其绝缘距离，同时增加了绝缘距离余量，将原有的绝缘距离控制要求由  $\geq 15\text{mm}$  改为  $\geq 20\text{mm}$ ，具体如图 2-5 所示。

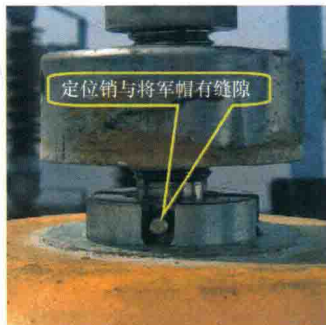
图3-3 定位销与将军帽不接触

根据厂家对该型号套管同类型缺陷的返厂处理经验, 及现场对套管将军帽解体检查情况, 分析认为造成3号主变压器110kV套管介损偏大的原因为: 由于定位销没有通过螺钉等手段可靠地与将军帽帽盖、高压引线接头相连。高压引线的定位销与将军帽接触不良, 此时用万用表测量高压引线与将军帽不连通, 套管介损试验也因存在绝缘间隙而产生异常, 影响试验数据的准确性, 引起介损偏大或超标。具体如图3-2~图3-4所示。
