新能源发电工程技术 应用与实践

风电场无功补偿装置 SVG 频繁故障的原因探究

【摘要】 本文主要以华能盐城大丰新能源发电有限责任公司在运的静止型无功补偿装置 SVG 为例, 分析了 SVG 模块故障, 研究了 IGBT 内部短路的原因, 探讨 IGBT 可能受应力的来源, 对 SVG 故障处理及保障 SVG 正常运行提供一定的参考价值。

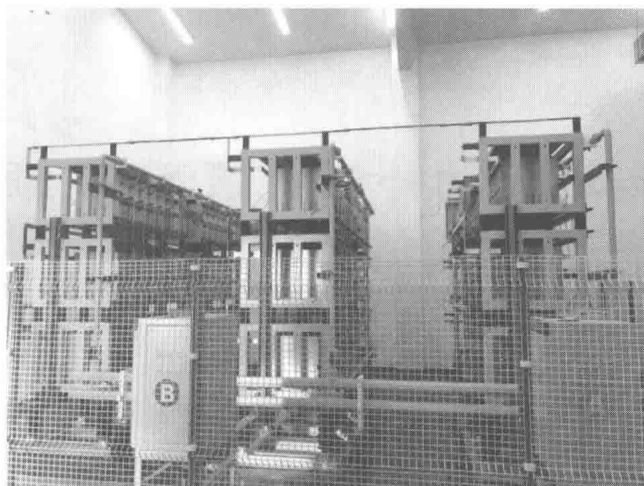
图1 华能大丰海上风电场 SVG 设备

华能大丰海上风电场位于江苏省盐城市大丰区东侧毛竹沙海域, 场区形状呈不规则四边形, 中心离岸距离约 55km, 海域面积约 127km², 海底表层以粉土、粉砂为主, 属滨海相沉积地貌单元。风电场配套建设一座 220kV 陆上开关站和一座 220kV 海上升压站, 陆上开关站位于江苏盐城大丰港区竹港新闸北 100m, 海上升压站及风电机组位于大丰市海域的毛竹沙。陆上开关站配套有 3 台思源清能 QNSVG-38/35-W 型 SVG, 为直挂 35kV 型水冷 SVG 设备, 额定补偿容量为 38Mvar。华能大丰海上风电场 SVG 设备如图 1 所示。

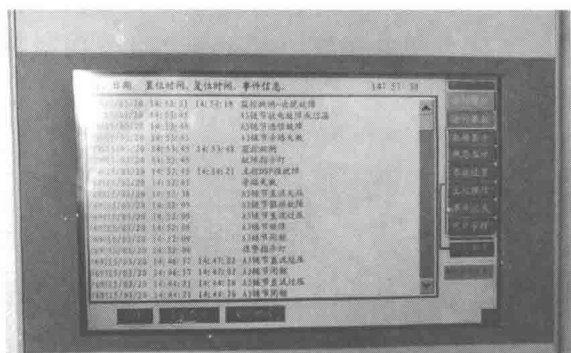
图2 故障信息

例如,某次 #1 SVG 302 开关故障后,运维人员到达现场检查后发现确认 302 开关已跳闸,水冷系统停运。#1 SVG 控制柜显示跳闸首出为“A3 连接故障”,如图 2 和图 3 所示。

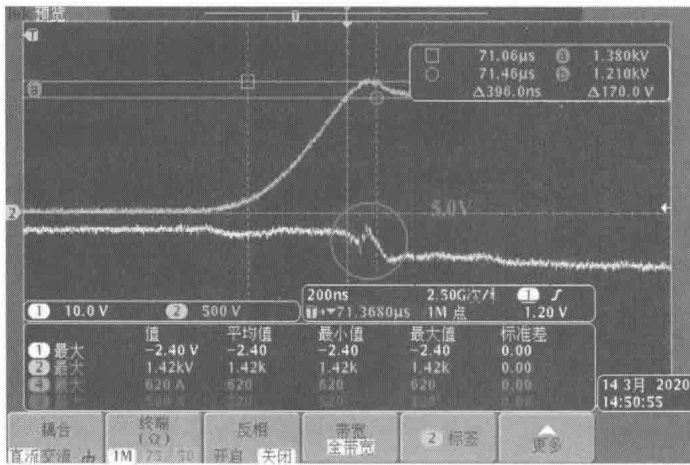
图 4 A15 模块测试结果

运维站对随机抽取的 A15 正常模块进行 IGBT “双脉冲测试”。在测试时发现 A15 模块第二次关断时，门极有一个突变电压，约 5V（正常时应为 3V 左右），如图 4 所示。

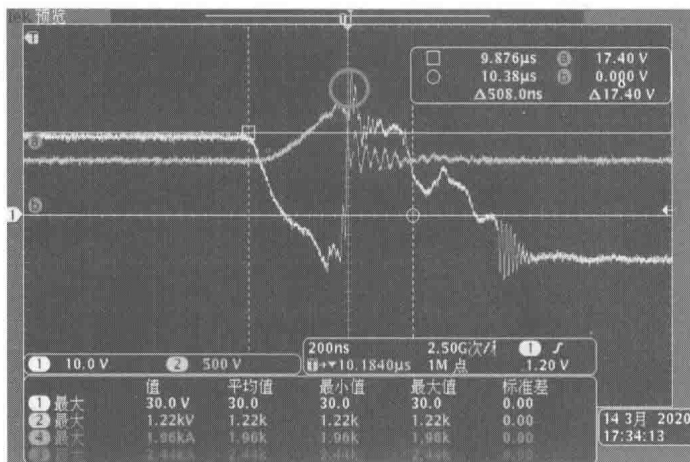
图 5 A15 模块单脉冲测试

发现问题后又对 A15 模块进行了单脉冲测试，出现有源钳位动作，门级振荡，峰值为 30V。判断是门级探头受干扰所致，如图 5 所示。

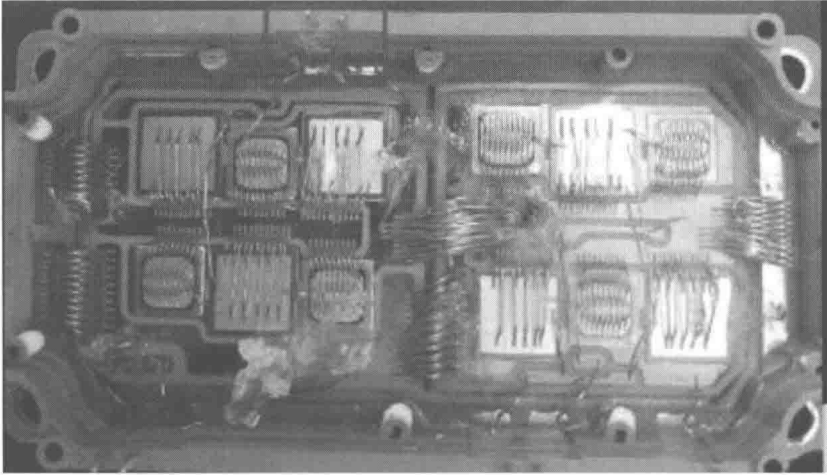
拆开 A15 模块，对内部 IGBT 进行检查，发现左桥臂 IGBT 的门级引脚有受应力情况，如图 6 所示。

图 6 A15 模块门级引脚有明显受应力痕迹

更换 A15 左桥的 IGBT 后再重新进行测试，未出现门极异常干扰震荡情况。通过 A15 模块的检测过程，结合故障模块的故障情况，判断模块故障原因是 IGBT 受应力影响，导致 IGBT 门极存在异常干扰震荡，脉冲异常引发 IGBT 内部短路出现过电流，最终烧坏 IGBT。

判断最可能发生应力变化的过程为运输、模块安装及使用过程。运输中 IGBT 放置不合理，IGBT 器件的端子受到强外力或振动，就会产生应力，造成门极引脚受应力发生变形或 IGBT 器件内部电气配线损坏。后期运行过程中的不均匀热胀冷缩可能造成引脚进一步开裂，使得使用中的输出 IGBT 电流大幅度增加，击穿门极后发生故障。IGBT 模块在使用过程中需经历频繁的开关过程，这会造成模块形状随着温度的

(1) 下架检测 #1 SVG 所有模块,判断是否仍有 IGBT 受应力影响的情况,并对受影响的 IGBT 进行更换。

本案例中的 SVG 故障对华能大丰海上风电场的正常运行造成严重的不良影响,SVG 频繁跳闸使无功功率多次失去调节能力,电网调度对该风电场也多次警告要求。故而,在 SVG 该类型的故障上应做好相应的预防措施:①强化 IGBT 芯片制造、封装过程中的工艺要求;②对运输过程中,应将门极驱动用的印刷基板固定;③为防止电气配线用的正负导体间有高低差造成 IGBT 的端子处于不断承受向上拉伸应力的状态,从而导致 IGBT 内部的电气配线断线问题出现,可加入导电性的衬垫使平行导体间的高低差消失。

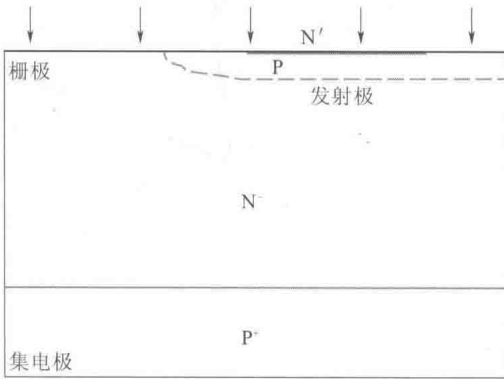
图 7 IGBT 结构以及应力施加

应力会改变硅材料的禁带宽度和迁移率，从而导致硅半导体器件特性的变化，IGBT 结构较复杂，应力施加平面栅 IGBT 结构后的特性变化如图 7 所示。

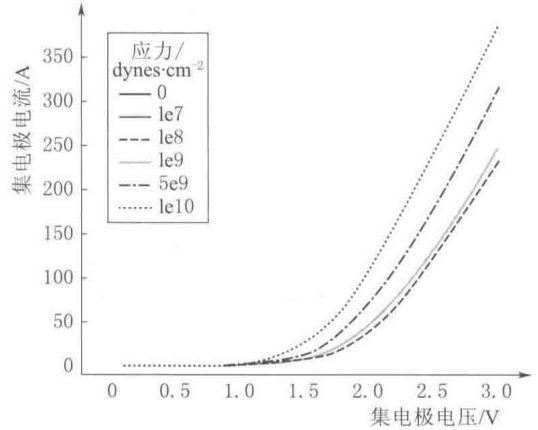
图 8 不同应力下 IGBT 的输出特性

如果表面是平整的，硅材料也可视为刚性体，器件某一点受到外力作用，将会传导到器件内部。如果器件结构复杂（如多层材料结构），材料层存在不连续性，则有可能发生应力集中。在应力集中导致材料特性发生变化的同时，器件特性也受到影 响，当应力达到一定程度后，输出电流也显著增加，如图 8 所示。

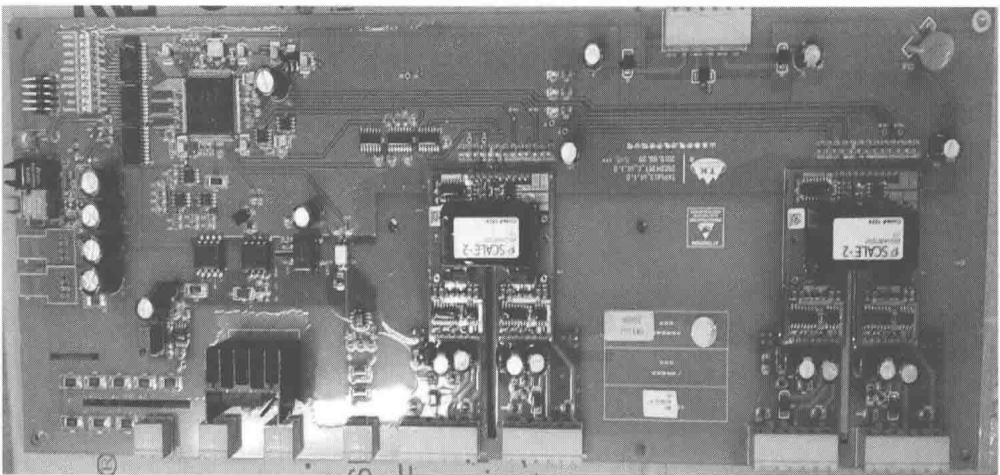
图 9 SVG 驱动板

SVG 的驱动板主要功能是接收控制屏触发单元的触发信号，对触发信号解码后控制驱动模块驱动相应 IGBT 触发，从而测量直流电容电压，检测驱动板、IGBT、直流电容运行状态，通过光纤传输到控制屏监控单元，接收控制单元的放电命令对直流电容进行放电，控制功率单元电压处于稳定状态，如图 9 所示。驱动板控制器采样计算和脉冲信号触发部分若存在隐患，控制信号及通信部分若存在干扰或接触不良，也会导致模块脉冲信号紊乱，IGBT 直流电压输出异常，导致 IGBT 模块故障。

(2) 更换 #1 SVG 主控制器。

(3) 更换 #1 SVG 主控柜至采集盒、主控柜至分相控制柜、分相控制柜至采集盒以及分相控制柜之间的通信光纤。

(4) 更换 #1 SVG 分相控制柜至模块黑色光纤 117 对。
