第八章 电梯事故分析

第二节 电梯事故案例

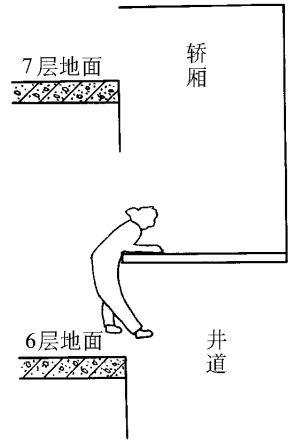
图 8-2 乘客坠入井道示意图

一部住宅客梯因控制系统故障突然停在6~7层之间，司机将轿厢门扒开后，又将6层层门解锁人为脱开，发现轿厢距6层地面有约950 mm的距离，乘客急着要离开轿厢，年轻人纷纷跳离轿厢。妇女和老人觉得轿厢地面与6层地面离的太高不敢跳，这时有人拿来一个小圆凳子放在轿厢外的6层厅门处，让乘客踩着凳子离开轿厢下到地面上。这时一位中年女乘客面朝轿厢，一只脚刚踏在凳子上，因为女乘客的脚是踏在凳子的靠近轿厢一侧，致使凳子向轿厢侧倾倒。由于女乘客的身体重心偏向轿厢一侧，随着凳子的翻倒，她整个身体从轿厢地坎下端与6层地坎之间的空隙处跌入井道，摔在底坑坚硬的水泥地上，造成女乘客头部粉碎性骨折，身体肢体多处损伤，当场昏迷不醒。当即送往附近医院急诊室抢救，因伤势太重抢救无效于当日夜间死亡。

1. 设备存在着安全隐患是造成事故的主要原因。该电梯是20世纪70年代生产的交流双速客梯。该梯轿门地坎下侧未装护脚板。当轿厢停在6~7层之间时，轿厢地坎下侧距层门地坎之间，有950mm的空隙，有致人坠入井道的客观条件。见图8-2。

1. 加强管理，及时发现和消除设备隐患，装设合格的护脚板，其宽度为轿厢宽度，高度不少于 750mm（见本书第二章第三节）。

2. 在该事故中，司机在轿厢地坎与层门地坎之间存在着可以致人坠入井道的间隙（超过 600mm）时，绝对不能疏散乘客，应与维修人员联系等待救援，盘车平层后再放人。

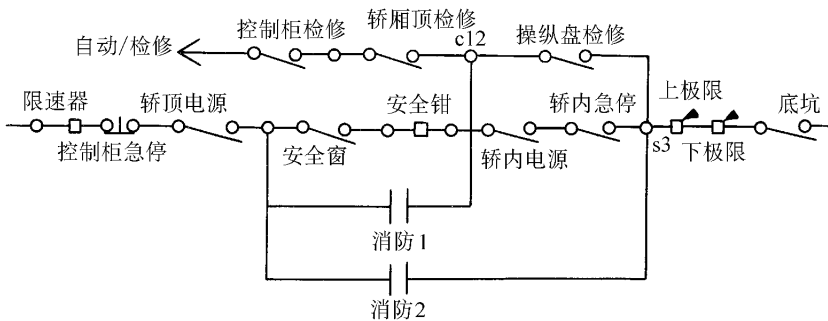
图 8-3 消防返回电路

从图样上看，电梯在“消防员操纵”状态下，其消防继电器的一对常开触点“消防1”短接了“安全窗开关”、“安全钳开关”、“轿内电源开关”和“轿内急停开关”；消防继电器另一对常开触点“消防2”短接了“操纵盘检修开关”。电梯在轿顶检修状态下并不能自动进入消防状态。设想事故的原因有以下两种：

1. 短路现象。如果消防封锁电路与轿顶检修开关回路短接，当消防继电器吸合时，其常开触点“消防1”就可能将轿顶检修开关短接。

2. 接线有误。如果错将轿顶检修开关接入了消防封锁电路内，当消防继电器吸合时，其常开触点“消防1”就可能将轿顶检修开关短接。

经现场检查，轿顶检修开关的确是接入了消防封锁回路，而将操纵盘检修开关接在了消防回路以外，从图样上看，两个开关互换了位置。纠正接线后，再进行多次试验，电梯再也没有出现以上故障。经分析认为，以上情况极可能是电梯安装时接线员将轿顶检修开关与操纵盘检修开关的接线位置搞错的结果。

通过以上情况说明，在电梯验收之前，工程技术人员应充分熟悉图样，验收时应逐项功能、逐个环节地验收，以免因一时疏忽造成重大事故的发生。
