## 第一部分 数据统计和综合分析

## 第二部分 安装不当

## 具体案例

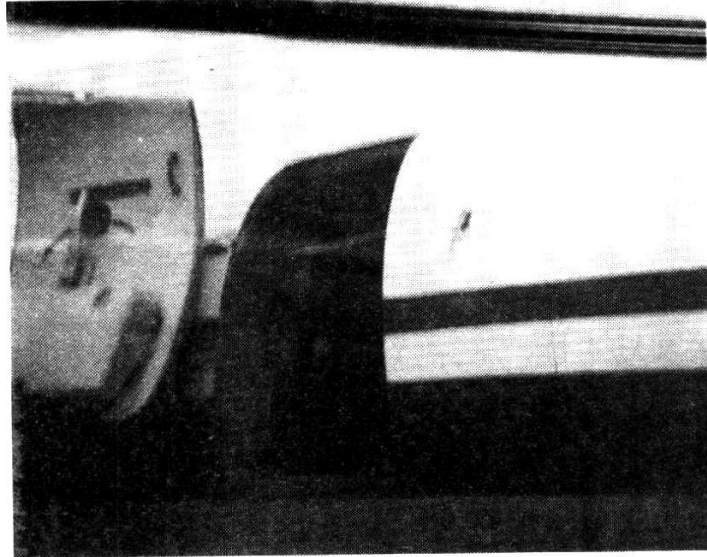
#### 事件描述

1994 年 9 月 2 日，一架 B737-300 飞机在过站维护时，维修人员检查发现 P24 后登机门处应急灯未装（见图 2.3）。

车间工作人员工作交接不清，造成工作漏项。

图 2.3 未装后登机门处应急灯

严格执行工作交接班制度。
