# 柴 油 主 机

## 活 塞 头 烧 蚀

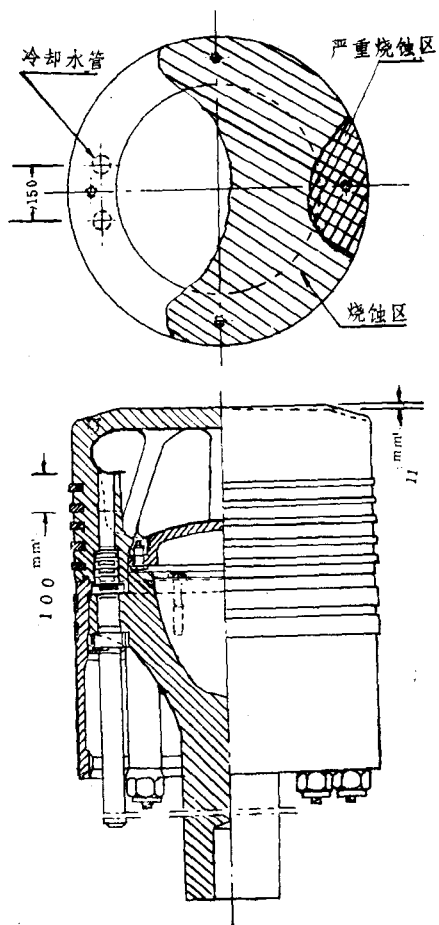
图 1  
活塞头烧蚀情况图

前几年，上海某单位的 6ESDZ76/160 型机的活塞头烧蚀的故障，先后发生多起。烧蚀轻的活塞头下陷 1~4 毫米，严重的竟下陷了 11 毫米。其烧蚀之处是有一定的规律，即在冷却水套管的对侧特别严重，然后顺着接近冷却水套管区域逐渐减轻（附图 1）。

1. 活塞冷却水的水套管密封装置，设计上未改进在气缸的下部腔外 而仍在腔内。因水套管密封装置总有些泄漏 当活塞上行时，由于抽吸作用的原理，将扫气箱内油雾不可避免地要带入活塞头的冷却水中，上浮在活塞头冷却腔壁，日久积多而形成了一层油垢，影响活塞头部传热的效果，促使

2. 活塞冷却水套管的进出两根水管在活塞头内相邻排列，高低之间相差只有 100 毫米，而左右之间只有一根隔堵筋，但较狭窄，因此冷却水的循环，绝大部分是处在短路情况下，冷却效果仅限于冷却水进出管口的附近区域较佳。

5. 将各缸活塞彻底解体，清除油垢，。航行中将活塞冷却水集水柜刀门打开，每工班适量投入0.25公斤左右的皂

化油，使混入冷却水中的油液分解上浮，再人工勺捞。这个办法提高了冷却效果，起了很大的作用，活塞头自此未继续烧蚀。此法同机型船相继仿效，而且推广到 RND 机型上。

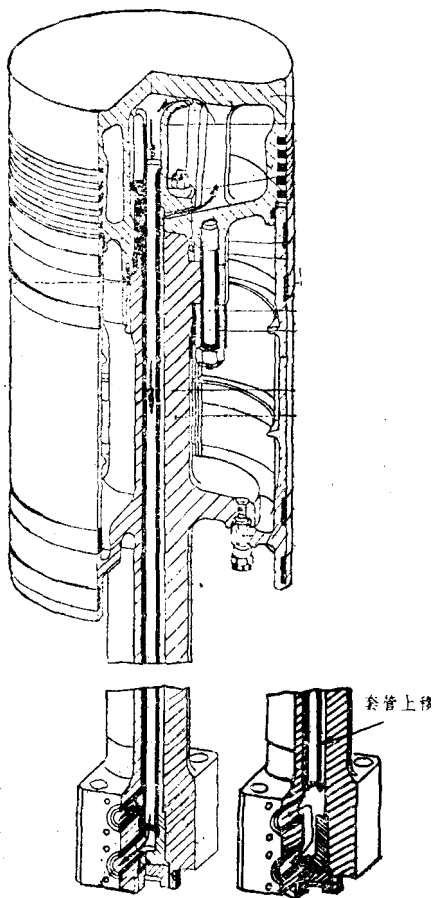
养不周，致使螺纹长期腐蚀，而失去联结作用，当活塞在上下运动时，受惯性力的影响，及乐纹止扣的关系，使水管只能上移不能下滑，这样水管下端让出空位，使冷却水进！出口短路（附图 2），所以冷却水很少进入活塞顶冷却空间，因此活塞顶得不到应有的循环冷却水冷却，当然产生高温过热，以致使活塞顶烧蚀和变形裂缝。

5. 是否将十字头处的横插冷却水管，多伸入活塞杆中的直向水管，作为定位用，以防直向水管上移。

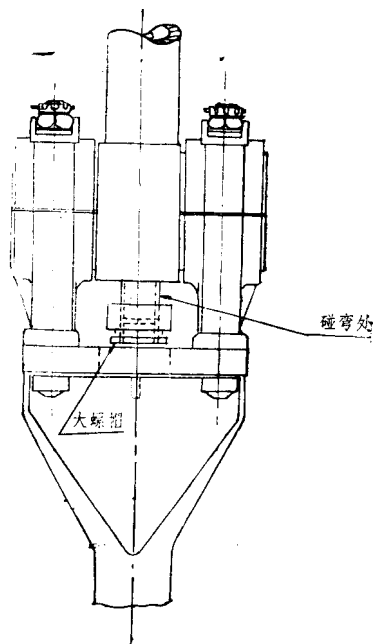
图 3

43/82B 型机活塞杆碰弯

轮打个招呼，就按动电钮盘车。谁知连杆的小端平面随着曲轴转动，连杆要倾斜，小端半面也跟着倾斜，而松到底的大螺帽与此斜着的平面硬顶，迫使活塞杆牙纹根部整弯变形。

3. 应将大螺帽略旋松一下，然后待盘车至上死点后，再边吊活塞边松出大螺帽，这就好了。

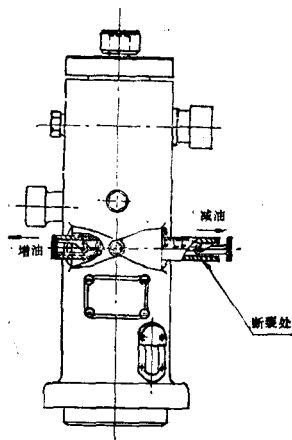
图 4

该机型高压油泵的齿条内有一根拉紧强簧，弹簧两头各有拉钩一只，（附图 4）在减油一端的钩头处，因使用时间较长而磨损厉害，强度不够而折断，于是齿条随着机器的振动而向增油一端移动。直至顶到头，使油大量进入气缸，加大该缸负荷量，形成燃烧恶化，炭粒结积在活塞涨圈槽内，引起缸壁颗粒磨擦，产生拉缸，因此冷却水温很快增高至  $70^{\circ}\text{C}$ ，发生报警。后二管轮看到主机气缸上冒烟，又迅速将主机车速关小到慢慢车（估计是在 60 转 / 分左右）这样骤然慢下来，形成咬缸。

高压油泵齿条拉钩断裂

1. 可以在齿条的常用最大油门开度处种入定位肖钉或在齿条外端常用最大油门开度位置按装一块档板，防止以后出现类似故障。
