# 一、化油器式发动机

## 1. 冷车时发动机起动困难

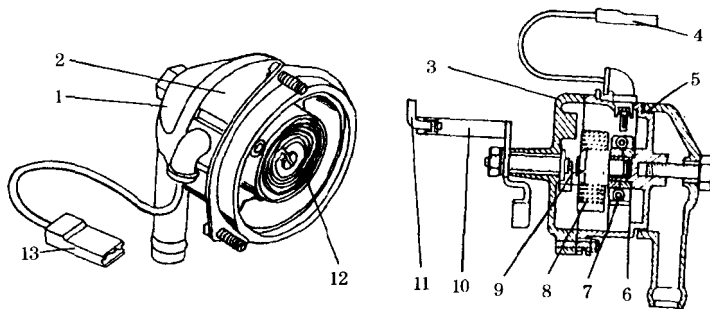
图 1-1 2E2型化油器自动阻风门结构

2E2 型化油器自动阻风门的结构如图 1-1 所示。自动阻风门是通过一个双金属卷簧随温度变化而扭转的特性来实现对阻风门的开关控制的。双金属卷簧的热源有两个:一个是电阻丝加热,一个是冷却液加热。当冷却液温度较低时,主要由电阻丝加热,当冷却液温度升高到 42℃ 时,水温开关切断电阻丝加热电源,主要由冷却液来加热。这样便实现了低温冷起动时将阻风门关闭的要求。随着发动机温度的逐渐升高,双金属卷簧受热扭转,阻风门便逐渐打开。

通过分析自动阻风门的工作原理可知，产生本故障的原因是双金属卷簧经过长时间使用后 扭转特性发生变化 造成冷车时阻风门不能完全关闭而使混合气过稀，从而使发动机难以起动。

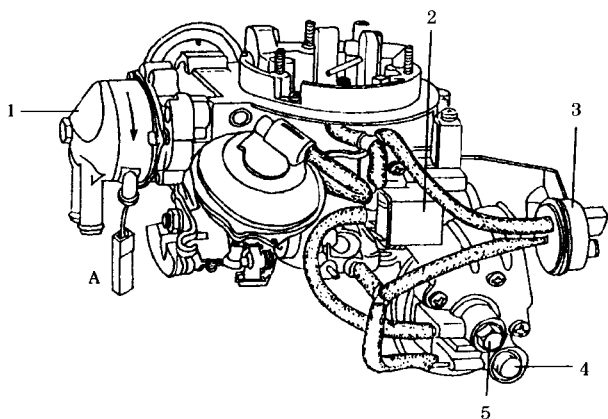
图 1-2 2E2 型化油器自动阻风门的调整

热等电器。检查自动阻风门电加热器，发现接线固定塑料套已破损 线皮磨破搭铁 搭铁处见图 1-2 中的 A 处)。用绝缘胶布包好并固定该接线 再次试车 热车发动机运转正常 故障排除。

重新调整双金属卷簧的预紧力来改变自动阻风门的开闭状态 故障即可排除。调整的方法如图 1-2 所示 在冷车时松开自动阻风壳体的 3 个固定螺钉 按图中箭头方向转动自动阻风壳体 直到阻风门关闭 然后拧紧 3 个固定螺钉即可。

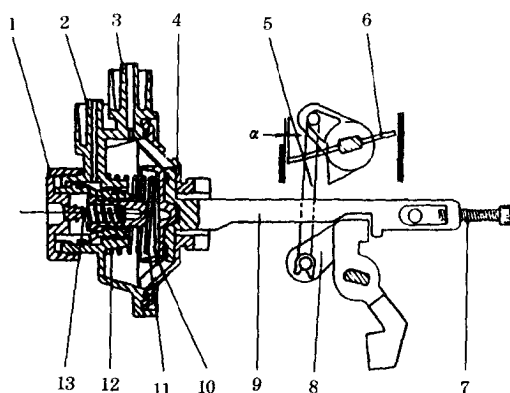
图 1-3 2E2 型化油器完爆器的工作原理

首先拆下空气滤清器总成，起动发动机，观察化油器阻风门开度（发现没有完爆间隙，正常时应有 2.7~5.8 mm 的间隙），即阻风门始终关闭，从而造成发动机混合气过浓，燃油燃烧不完全，造成排气管冒黑烟。

拔下完爆器的真空管，检查发现没有真空吸力，进一步检查发现真空管下端的真空量孔被油泥堵死。

2E2 型化油器完爆器的工作原理如图 1-3 所示。发动机在冷机状态下（约为 8℃，不同资料对冷起动温度的定义略有不同，一般认为在 0℃~8℃），阻风门在双金属卷簧的作用下处于关闭状态。

用细铁丝轻轻疏通完爆器的真空量孔, 再用化油器清洗剂清洗干净后 装回真空管 重新起动发动机 阻风门开闭正常 发动机运转平稳 排气管冒黑烟的现象消失。

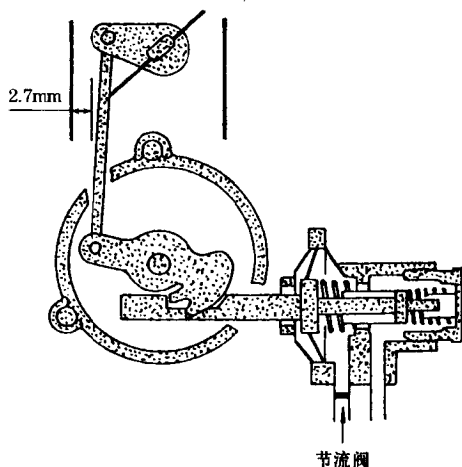
图 1-4 完爆器一级完爆间隙

(此时阻风门一端与化油器内壁的距离约为 2.7 mm 如图 1-4 所示)。节流阀的作用是防止阻风门突然打开使发动机混合气过稀而熄火。完爆器的第 2 路真空与一个真空储存罐相连, 如图 1-5 所示 储存罐真空建立的过程也是阻风门缓慢打开的过程 它的作用也是防止阻风门突然打开使发动机混合气过稀而熄火。储存罐真空完全建立后, 阻风门开度约为 5.8 mm。这样就可以防止发动机冷起动后, 因阻风门关闭造成混合气过浓而使发动机产生淹缸现象。阻风门靠自动阻风门水电复合加热器对双金属卷簧加热 使卷簧扭转一定的角度 拉动阻风门完全打开。这就是发动机从冷起动到暖机过程中阻风门控制的全过程。

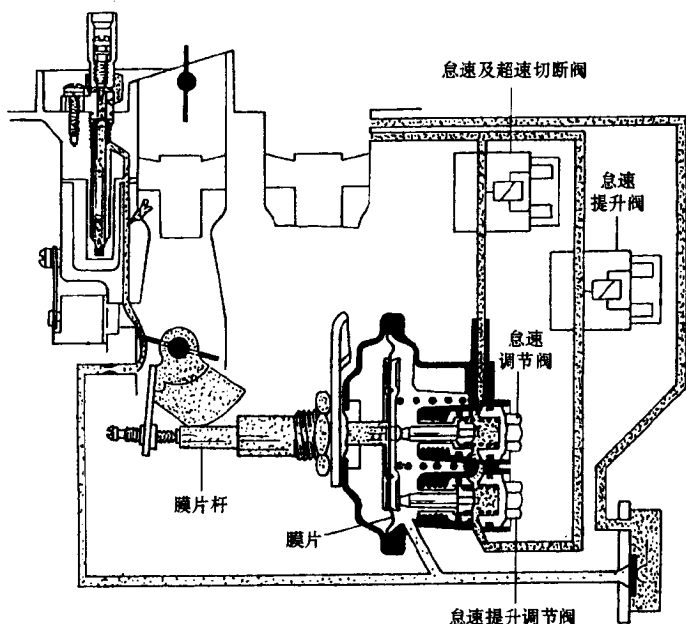
图 1-6 2E2 型化油器四点真空单元的工作原理图

2E2 型化油器怠速切断阀的作用是发动机熄火后能切断燃油及空气的供给，防止发动机因炽热点火而继续运转。四点真空单元的工作原理如图 1-6 所示。怠速切断阀在发动机正常工作时通电导通 四点真空单元的后膜片室与浮子室 大气 相通 此时膜片杆在弹簧力与真空吸力的作用下处于某一平衡位置，其伸出量约为 9.5 mm 控制怠速转速在 850 r/min 左右。关闭点火开关后，断开怠速切断阀的电流供给 怠速切断阀关闭 空气不能进入四点真空单元的后膜片室 同时发动机熄火瞬间 进气支管压力迅速下降 使四点真空单元膜片后移 节气门完全关闭 切断怠速混合气

2E2 化油器怠速提升的原理参见图 1-6 开启空调后 怠速提升阀电路接通 经怠速提升阀通向膜片室的空气通道构成通路 浮子室内的空气 大气压 进入膜片室后腔 膜片左移直至压力达到平衡状态 膜片杆伸出长度增加至约 12 mm 膜片杆顶开节气门, 从而使怠速转速提高 以补偿空调动力的消耗 保持怠速稳定。

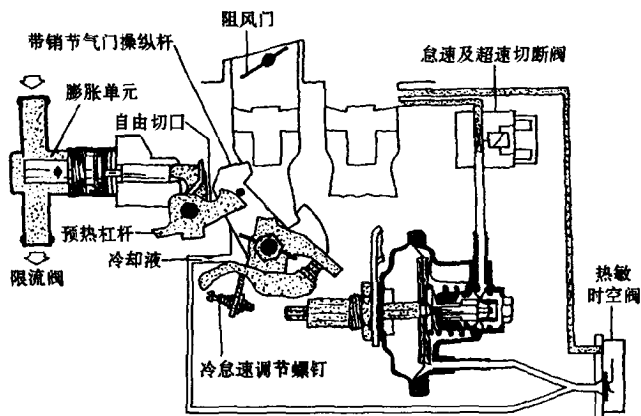
图 1-7 由膨胀单元控制预热状态

如图 1-7 所示,节气门操纵杆顶在预热杠杆凸轮上 处于高怠速的暖机预热阶段。正常时 热车后膨胀单元受热膨胀 推动预热杠杆顺时针方向转动,节气门操纵机构的销钉应进入预热杠杆的自由切口内 然后节气门由四点真空单元的膜片杆控制 预热阶段结束。

通过分析膨胀单元的工作原理得知，上述故障的原因是膨胀单元失效 不能推动预热杠杆顺时针方向转动 使节气门操纵杆上的销钉一直顶在预热杠杆的凸轮上，发动机总是处在预热暖机阶段 所以发动机一直以高怠速运转。

换用一新的膨胀单元后，发动机怠速恢复正常，故障排除。

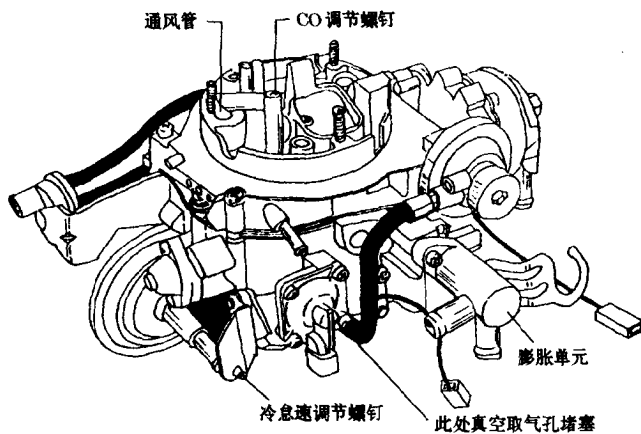
### 1-8 膨胀单元安装位置及更换方法

检查膨胀单元加热水管 畅通 手摸水管外表感觉很热 怀疑膨胀单元失效。由膨胀单元控制预热状态的示意图(见图 1-7),其安装位置及更换方法如图 1-8 所示。2E2 型化油器起动、暖机及正常怠速的控制原理如下:

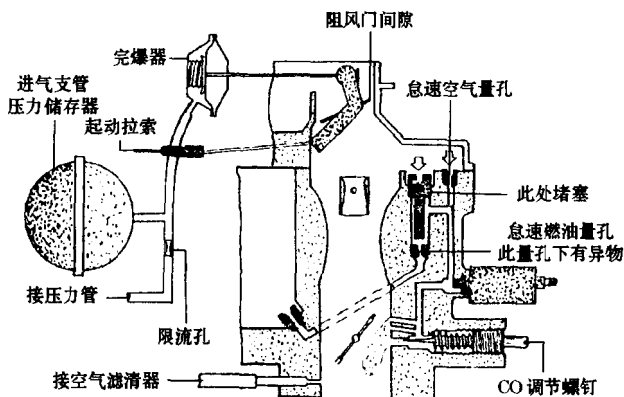
图 1-9 凯虹化油器怠速燃油量孔的位置

经分析认为化油器还是没有清洗彻底，再次拆下化油器的上述零件重新清洗，考虑到上次清洗时只拆下了怠速燃油量孔上面的螺栓堵塞而没有拆下怠速量孔本身 此次将其拆下清洗 发现量孔干净没有杂物。将化油器倒置并轻轻拍打，发现从怠速量孔内倒出来一个沙粒，故障原因找到了。怠速燃油量孔的位置如图 1-9 所示。

清洗化油器时，一般修理人员习惯上只拆下怠速燃油量孔上面的螺栓堵塞（不了解结构原理的人甚至不知道此堵塞下面有燃油量孔 因此也不拆下堵塞）然后向下面的怠速量孔喷化油器清洗剂，而怠速量孔本身并不拆下。这种方法对一般油污及胶质来说都能清除 但对于沙粒、木屑等异物就不易清除。

将化油器装复后试车 发动机怠速运转正常 故障排除。
