第一部分 碰撞事故

“华泰”船与“湘益阳机 1519、1615”船 碰撞事故调查报告

“向达”轮与“浙象渔 40135”船 碰撞事故调查报告

“长宇”轮与“米扬”轮 碰撞事故调查报告

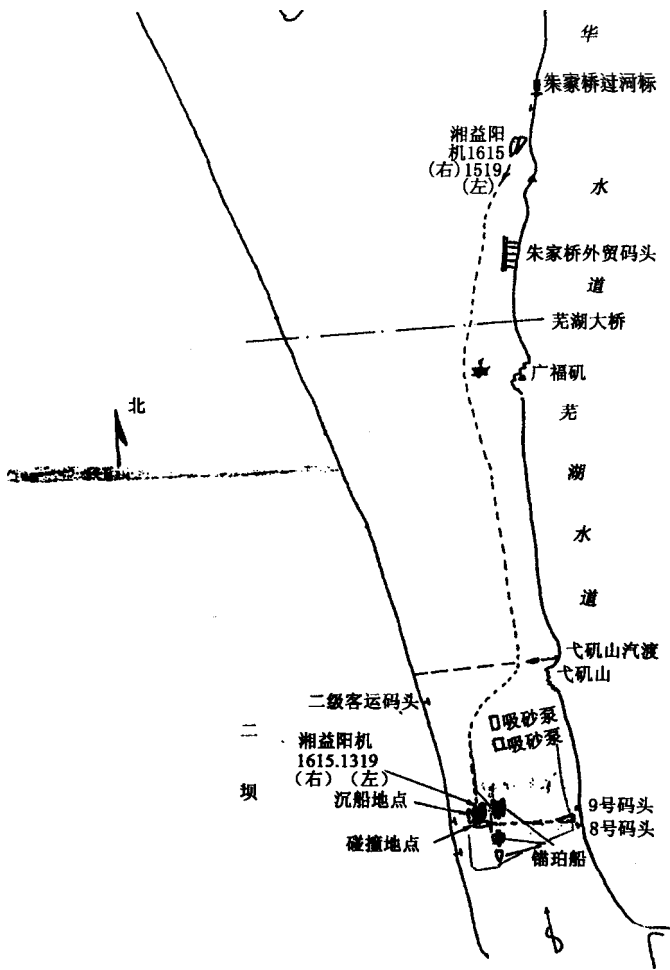
图 1 “华泰”船与湘益阳机 1519、1615

经调查取证认定，事故时间为 1999 年 2 月 1 日 0630 时许，事故地点为长江芜湖水道芜湖长江燃料供应站 1 号供油码头对开江面约 200 米处水域；碰撞接触部位为“湘益阳机 1615”船船首部与“华泰”船右舷中后部相撞。

（一）“华泰”船开航后横越过江，在横越过程中未保持正规瞭望，未随时注意周围环境和船舶动态，航行至锚泊船附近时亦未保持高度警惕，仍按原航速行驶并未鸣放任何声号，在事故发生前瞬间才发现“湘益阳机 1615”船、“湘益阳机 1519”船双绑船，致使双方处于紧迫危险时，本船自始至终未采取紧急避让措施，是导致此次事故的主要原因。

（二）“湘益阳机 1615”、“湘益阳机 1519”两船并绑上驶发现“华泰”船后未保持高度警惕，对“华泰”船动态不明，未及时减速、停车，而仍按常速行驶，直至两船临近相撞局面才停车，延误了避让时机。同时，“湘益阳机 1615”船、“湘益阳机 1519”船并绑航行，在一定程度上影响了船舶操纵性能，两船桅杆未安装到位，仅用 1 米短杆显示白色环照灯代替桅灯，未按船队正常显示信号，造成“华泰”船不易判明动态，是导致此次事故的次要原因。

此起事故是一起严重违章的人为责任事故。事故当事人安全意识淡薄，盲目违章航行。同时，通过事故的调查处理暴露出：事故双方船舶所有人和经营人在承包经营中，存在重生产经营轻安全管理 安全责任制不落实 保障措施不力 检查督促不到位 安全管理职责不明确，设备管理比较混乱，没有按规定对船员组织经常性的培训和教育，而且生产管理人员存在违章指挥的情节，教训是深刻的。为此，建议事故双方针对事故暴露出的问题，按照“三不放过”原则进行整改 制定安全措施 吸取事故教训 杜绝事故的再度发生。

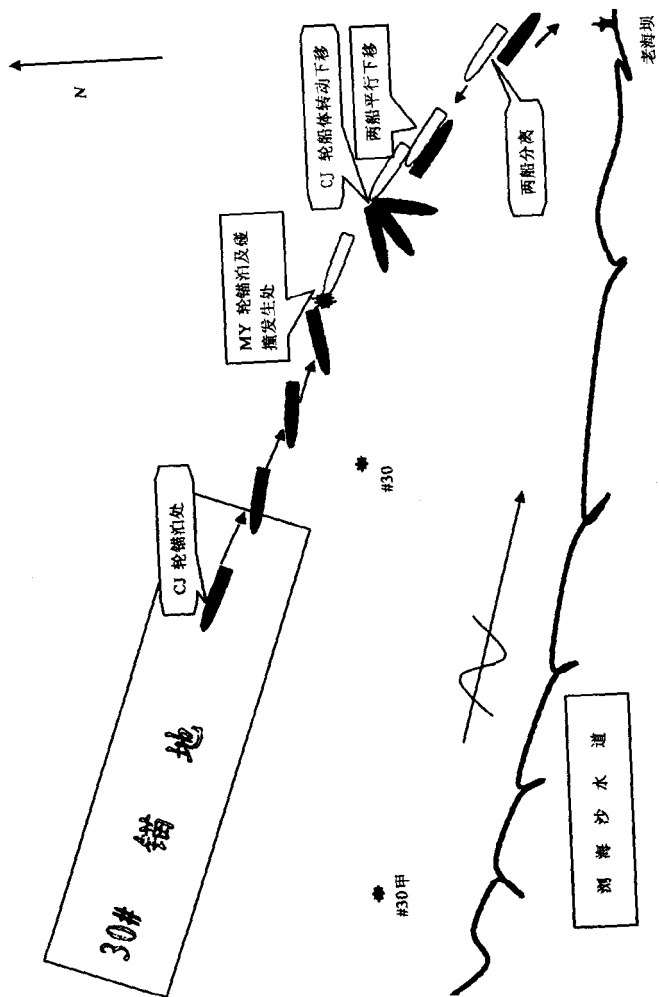
图2 “长宁”轮与“米扬”轮碰撞示意图

0120 时左右“长宇”轮左舷机舱前部与“米扬”轮球鼻首右侧及首楼发生碰撞，碰撞角度约为 60° 致使“长宇”轮左舷机舱前部主甲板下约 3 米处破损 破洞高度约 1.7 米、宽度约 1.5 米。

两船脱开后“长宇”轮继续以 5 节左右的速度向下游漂移，从其抛锚位置至沉船地点共漂移了约 9.27 海里 (图注直线距离)经施救拖船向北岸浅水区顶推后，最后沉没在长江 27~25 号浮连线北侧约 50 米、长江 27 号浮下 1800 米 ($32^\circ 01'.1N, 120^\circ 44'.8E$) 处；“米扬”轮上行至原锚泊处附近重新抛右锚 6 节入水 0220 时抛锚完毕 锚位 $32^\circ 00'.5N, 120^\circ 35'.3E$ 。

(一)“长宇”轮不熟悉长江洪水期的水文特点，船舶锚泊时，对锚泊水域的水文环境等估计不足，锚泊方案不当，是造成船舶走锚的直接原因，也是导致此次事故发生的重要原因。

(二)“长宇”轮值班驾驶人员在锚泊后至碰撞前始终未能发现锚泊的“米扬”轮，值班二副与值班水手在驾驶台聊天，没有进行有效瞭望和检查船位；机舱值班二管轮接班后回房休息。“长宇”轮值班人员没有履行值班职责、疏忽瞭望是造成本次碰撞事故的直
