**THE CONTENT OF  
THE SAMPLE PHOTOS  
OF THE APPEARANCE  
FAULTS ON THE  
PRINTED FABRICS**

紡織品印花質量控制  
及外觀疵點樣照

中國北京達美紡織集團  
Damei Textile Group, Beijing, China

# 印花外觀疵點樣照

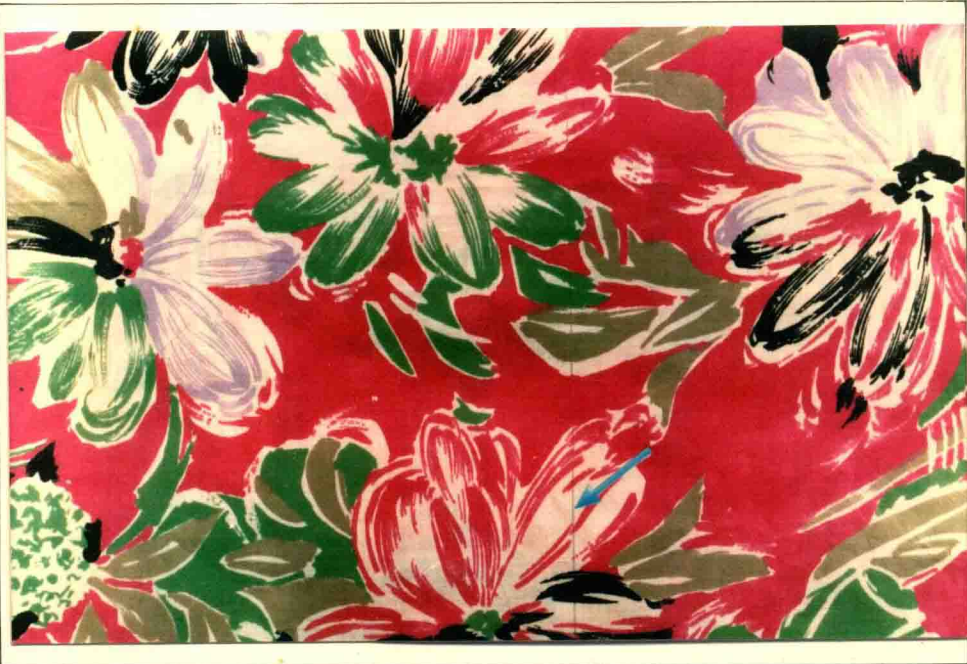
1. 刀綫

| 質 量 項 目 說 明 | |
|---|---|
| 疵點產生原因 | <ol style="list-style-type: none"><li>1. 運轉時花筒表面不够光潔，使刮刀刀口受到損傷，產生缺口，失去正常刮漿能力。</li><li>2. 由于色漿中有細小的粒子或其他溶解不盡的微小硬粒，給漿輥傳送到花筒上，與刮刀相摩擦，將刮刀損壞產生缺口，使色漿未能刮下來。</li><li>3. 刮刀與花筒接觸角度不恰當，過高過低，接觸局部不平，花衣毛或其他雜質容易粘附在刀口上，產生垃圾刀綫。</li><li>4. 機器維護保養及清潔工作差，在運轉中機件磨損，產生銅屑或鐵屑落在花筒上或給漿盤內，也會產生刀綫</li></ol> |

| 質 量 項 目 說 明 | |
|---|---|
| 克服辦法 | <ol style="list-style-type: none"><li>1. 註意花筒表面保持光潔，隨時檢查，發生問題及時處理。</li><li>2. 經常對染料細度進行認真檢查。</li><li>3. 刮刀要嚴格掌握四平。(裝缺平、高低平、銼磨平、與花筒接觸平)。</li><li>4. 做好印花機機件的清潔保養工作，防止花衣毛、鐵屑等雜質帶入色漿中。</li><li>5. 印花漿料加強過濾。</li></ol> |

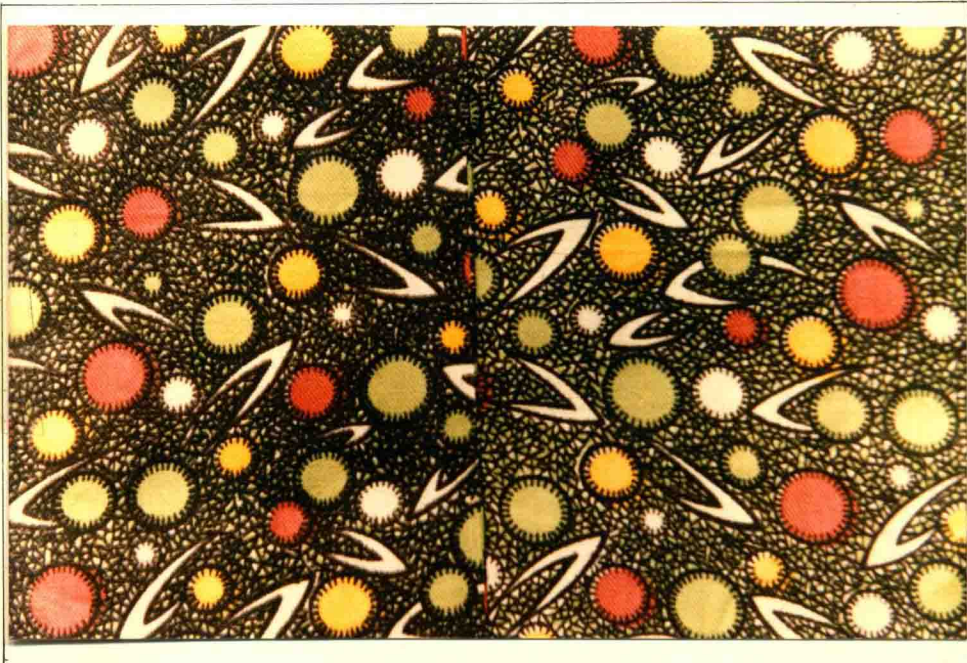
2. 花紋色澤深淺不勻

| 質 量 項 目 說 明 | |
|---|---|
| 疵點產生原因 | <ol style="list-style-type: none"><li>1. 花筒刻紋深淺不勻。一般在印花織物上呈現有規律的深淺不勻。</li><li>2. 花筒偏心，軸芯彎曲，花筒與承壓輥筒之間的壓力不均勻。</li><li>3. 花筒呈受的壓力不勻，織物吸漿量不一，造成花紋色澤深淺不勻。</li><li>4. 刮刀銼磨不勻，鋒鈍不一。</li><li>5. 印花底布局部帶碱，水洗不淨。對不溶性，偶氮染料，活性染料有一定程度的防染作用，造成局部深淺不勻。</li></ol> |

| 質 量 項 目 說 明 | |
|---|---|
| 克服辦法 | <ol style="list-style-type: none"><li>1. 首先註意花筒雕刻的質量，花紋深淺需均勻。</li><li>2. 做好花筒軸芯的檢查保養和管理。</li><li>3. 印花機運轉過程中，經常檢查花筒兩端的壓力是否調節適當。</li><li>4. 調換色漿時防止殘存色漿對新漿的破壞作用。</li><li>5. 生產過程中，印花底布需符合印花的要求。</li></ol> |

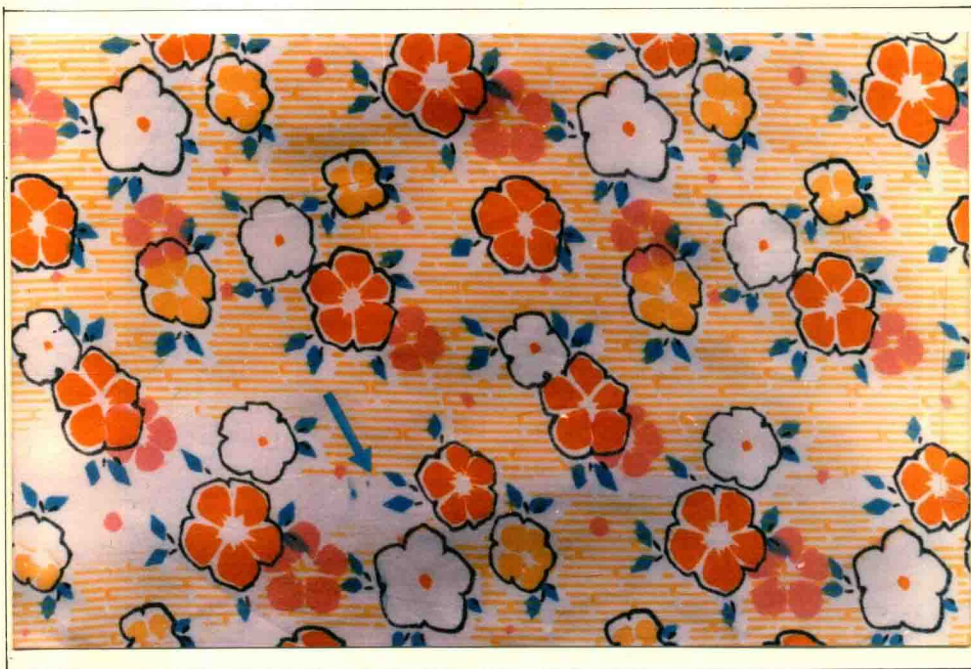
### 3. 脱漿

| 質 量 項 目 說 明 | |
|---|---|
| 疵點產生原因 | <ol style="list-style-type: none"> <li>1. 給漿輥表面不平整或軸頭彎曲，容易造成給漿輥不能均勻地向花筒傳遞色漿，若色漿又較薄時，花筒的局部花紋甚至完全印不上色漿，若色漿不很薄時，造成有間距的似顯非顯的花紋半脱漿疵病。</li> <li>2. 小刀托盤放得不妥當，甚至已與給漿輥接觸，運轉中，給漿輥上的色漿就會被刮去，使印花輥筒吃不上色漿，造成脱漿。</li> <li>3. 色漿過薄，粘性差，給漿輥帶漿就較少，易造成脱漿。</li> </ol> |

| 質 量 項 目 說 明 | |
|---|---|
| 克服辦法 | <ol style="list-style-type: none"> <li>1. 定期檢查給漿輥的平直狀態，並及時進行較正。</li> <li>2. 小刀托盤要放好，不要與漿輥相摩擦，並應有一定的距離。</li> <li>3. 色漿不宜過薄，保證色漿粘度合適。</li> </ol> |

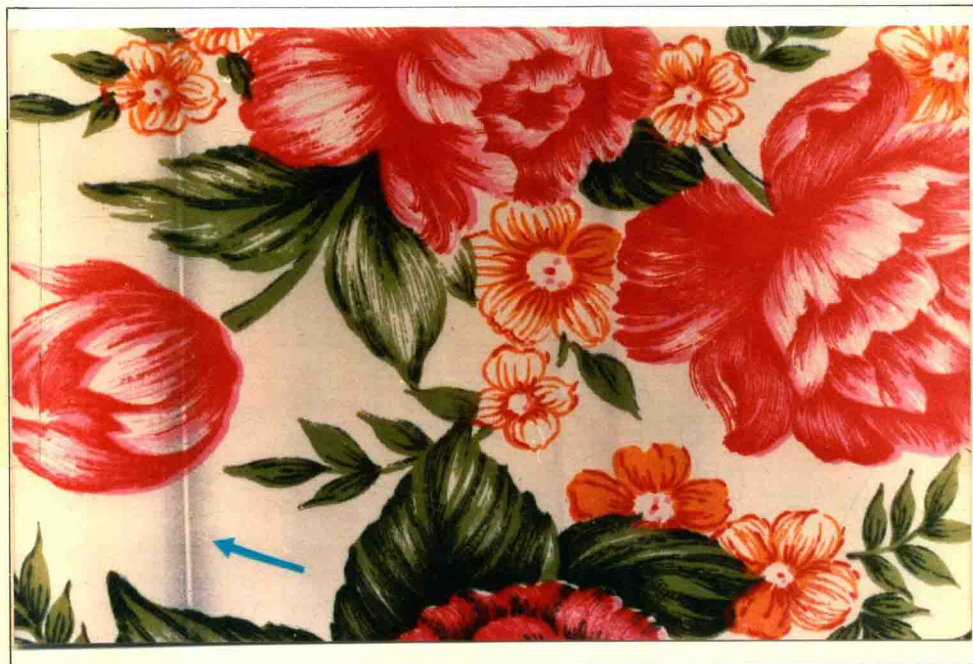
### 4. 拖漿

| 質 量 項 目 說 明 | |
|---|---|
| 疵點產生原因 | <ol style="list-style-type: none"> <li>1. 燒毛處理不當，使織物表面存在較多的絨毛，印花時被花筒粘下來，混入色漿中，經給漿輥傳送給花筒，粘在刮刀刀口上，造成拖漿。</li> <li>2. 花筒花紋毛糙，容易將織物表面的絨毛掛入花紋內，嵌在刀口與花筒之間。</li> <li>3. 刮刀擺放過高，使已混入色漿中的花衣毛有較多的機會粘附在刀口上，造成拖漿。</li> <li>4. 印花機車頭的清潔工作未做好，花衣毛，漿皮等雜質被織物帶到花筒上或落入給漿盤里。</li> </ol> |

| 質 量 項 目 說 明 | |
|---|---|
| 克服辦法 | <ol style="list-style-type: none"> <li>1. 提高燒毛質量，減少布面上的絨毛。</li> <li>2. 提高花筒質量，網紋粒子要光潔、齊整，不可毛糙或過尖過細，減少花紋從織物上掛帶花衣毛。</li> <li>3. 刮刀要四平。刮刀要很平服地緊貼于花筒，使花衣毛等雜質無法溜出或嵌在刀口上。</li> <li>4. 作好進布處和給漿盤的清潔工作。</li> </ol> |

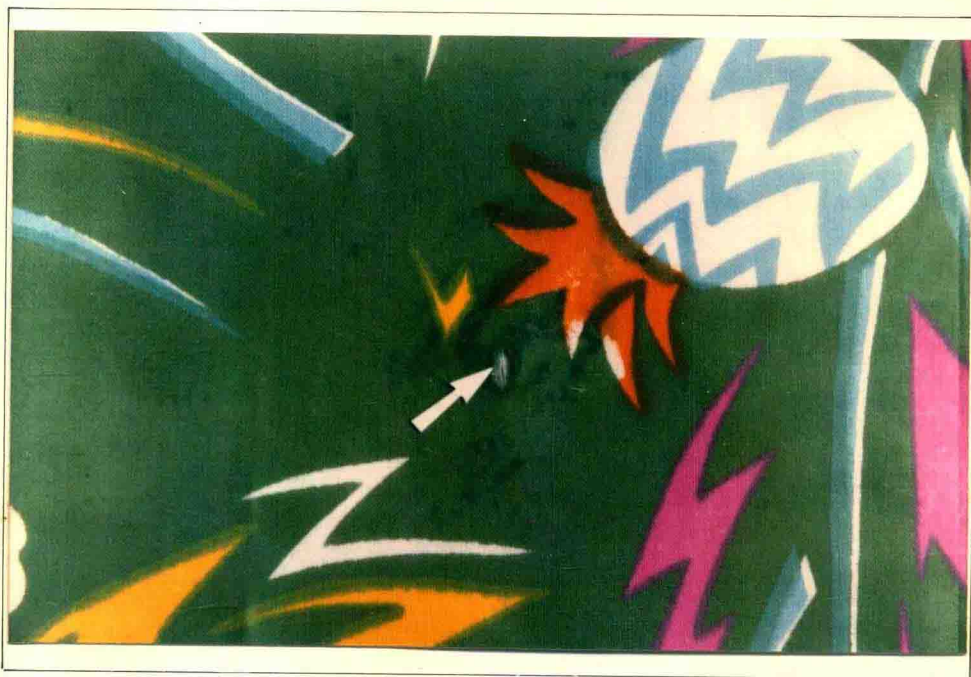
## 5. 破洞

| 質 量 項 目 說 明 | |
|---|---|
| 疵點<br>產生<br>原因 | <ol style="list-style-type: none"> <li>1. 在印染加工過程中，由于疏忽而造成破洞，如軋輥上嵌入硬物，質量檢查又不嚴，會造成大批性的破洞。</li> <li>2. 印染布生產中各道工序停放、堆置、運輸當中碰、撞、硌破等。</li> <li>3. 加工印花底布進行漂白工序時，遇有鐵銹或接觸鐵器容易產生破損，在漂白底布的過程中，鐵的物質起催化作用，使局部接觸位置形成過氧化纖維素，致使產生破洞。</li> </ol> |

| 質 量 項 目 說 明 | |
|---|---|
| 克服<br>辦法 | <ol style="list-style-type: none"> <li>1. 生產過程中對產品經常進行質量檢查，發現破洞，及時查找原因。</li> <li>2. 加強堆放、運輸的管理。</li> <li>3. 漂前織物發現銹斑，用草酸洗去，化學助劑過濾使用。</li> </ol> |

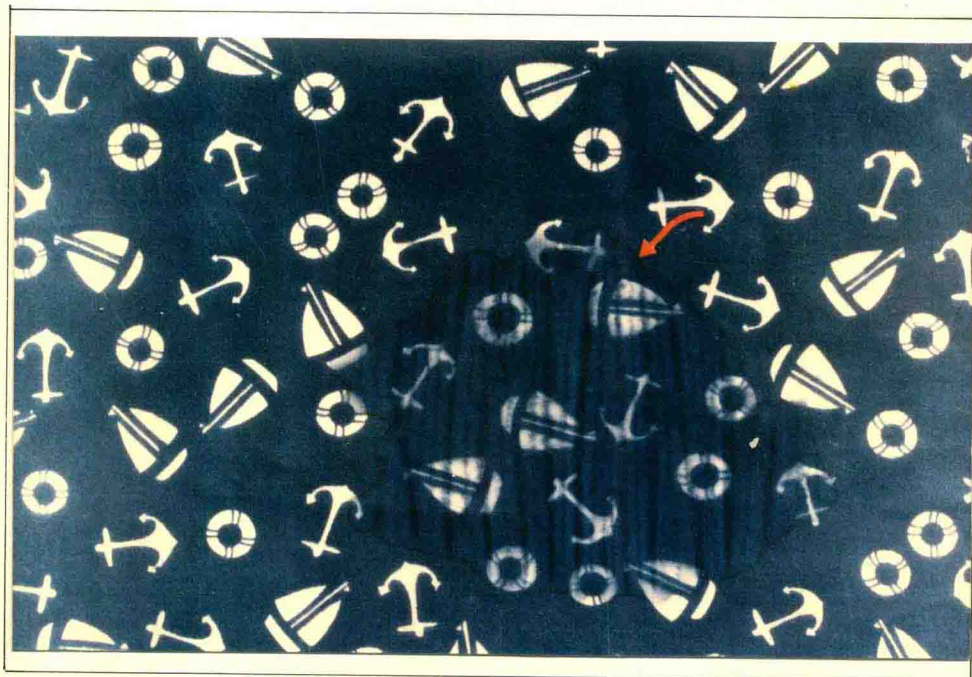
## 6. 水漬

| 質 量 項 目 說 明 | |
|---|---|
| 疵點<br>產生<br>原因 | <ol style="list-style-type: none"> <li>1. 烘缸兩端進出蒸氣處漏氣或漏水，棉襯布烘燥部分漏氣或漏水，烘缸上的淋水管漏水。</li> <li>2. 出蒸箱以前，花布上滴有水漬，未及時水洗，干涸以後呈現色印似的水漬印子。</li> <li>3. 深色花布在蒸化過程中，染料未充分發色固着以前，花紋上滴有水漬，使該處滲化嚴重，發色不良，且花紋四周發黑。</li> <li>4. 冷熱空氣交流烘缸罩壁、鐵架屋梁等凝成水珠滴在織物上。</li> </ol> |

| 質 量 項 目 說 明 | |
|---|---|
| 克服<br>辦法 | <ol style="list-style-type: none"> <li>1. 烘缸砂眼漏氣或有漏水處要及時修補。</li> <li>2. 生產過程中加強巡回檢查。</li> <li>3. 要增強採暖通風，減少冷凝水珠的形成。</li> </ol> |

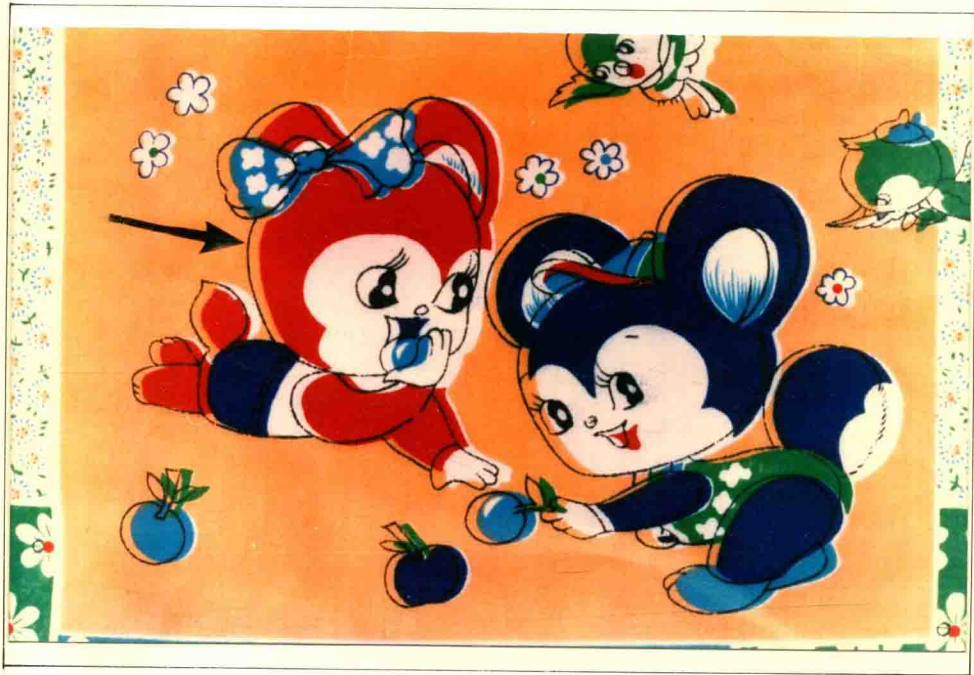
7. 對花不准

| 質 量 項 目 說 明 | |
|---|---|
| 疵點產生原因 | <div>1. 花筒軸芯彎曲，鍵槽磨損，使兩者不能緊密接觸，因此在運轉中容易松動，從而影響對花不准。</div> <div>2. 花筒之間壓力不一致，布的張力不均勻，造成前後花筒對花不准。</div> <div>3. 毛襯布厚薄及彈性不適合，三布張力過松，織物穿布路綫不合理，忽緊忽松。</div> <div>4. 花筒兩邊支頭螺絲過緊，失去花筒在運轉中應有的間隙彈性，影響了該花筒的靈活。當主動大齒輪帶動它時，受較大阻力，使織物在此軋點經過時與該花筒的摩擦增大，因而影響對花。</div> |

| 質 量 項 目 說 明 | |
|---|---|
| 克服辦法 | <div>1. 保持花筒軸芯平直，壓力均勻。</div> <div>2. 襯布的張力要適當。</div> <div>3. 花筒排列合理，設備運轉要有良好的狀態。</div> |

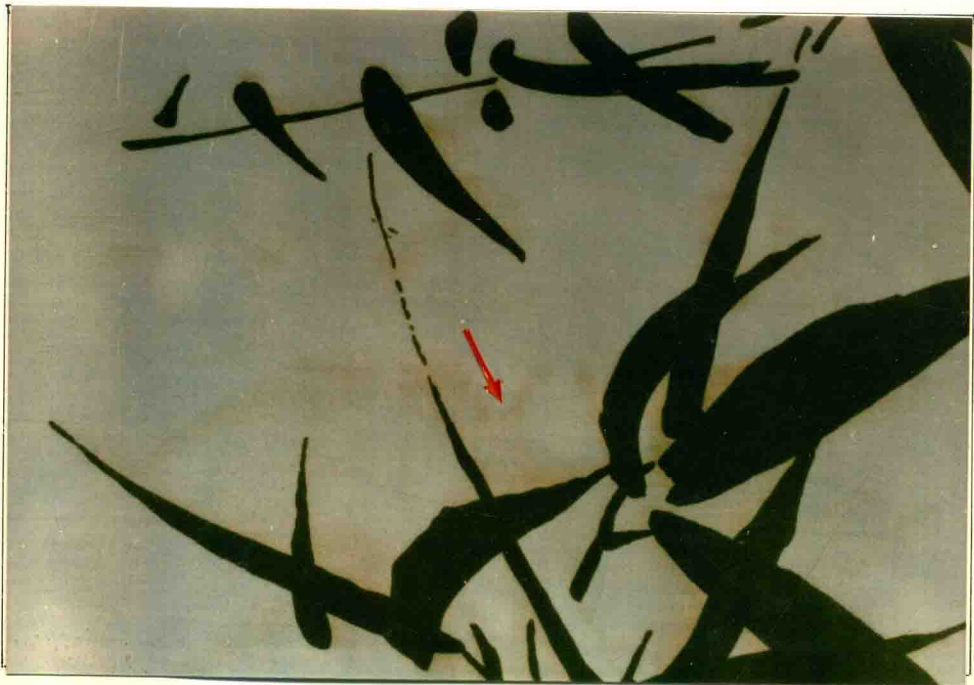
8. 搭色

| 質 量 項 目 說 明 | |
|---|---|
| 疵點產生原因 | <div>1. 印花後織物烘燥不干或在堆布箱布內積壓時間過長（花筒太深，色漿浮在表面）。</div> <div>2. 深色調淺色花布導布輥烘缸髒。</div> <div>3. 襯布使用過久，橡皮布髒。</div> <div>4. 色漿中含有揮發性助劑或吸濕性助劑，花布表面濕度高，緊壓時間長，易造成復印（搭色）。</div> |

| 質 量 項 目 說 明 | |
|---|---|
| 克服辦法 | <div>1. 加強工藝管理及時處理半製品定期做好印花烘缸和導布輥的清潔工作。</div> <div>2. 防拔染印花要穿透風架。</div> <div>3. 印過塗料的襯布，不宜用于滿地活性染料印花上。</div> |

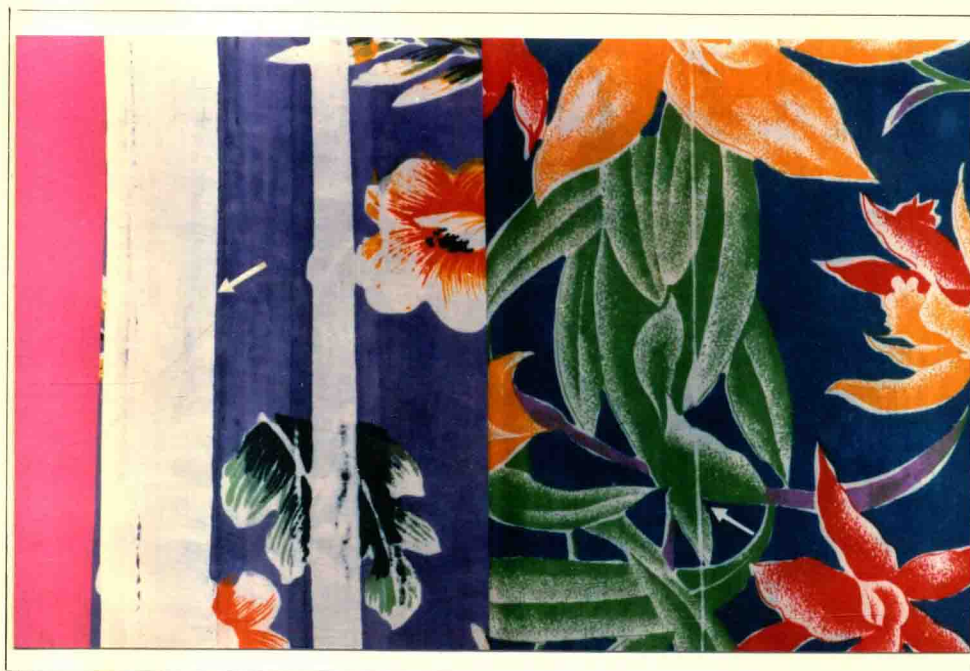
9. 折綳

| 質 量 項 目 說 明 | |
|---|---|
| 疵點<br>產生<br>原因 | <ol style="list-style-type: none"><li>1. 織物在印花之前或印花過程中，調節不當，進布處調節過松，布面局部松弛，產生傾斜折綳。</li><li>2. 織物松緊調節不當，車頭與烘缸前後的车速調節不好，產生綳條的部位均在花紋面積較大的部位。</li><li>3. 織物因在濕的狀態烘干時布收縮較大，前後拉力過大易產生重迭的兩邊深，中間淺的折綳。</li><li>4. 由于操作者不註意，縫頭不平直或緯斜嚴重。</li></ol> |

| 質 量 項 目 說 明 | |
|---|---|
| 克服<br>辦法 | <ol style="list-style-type: none"><li>1. 印花機車頭前後織物的松緊要合理的調節。</li><li>2. 印花底布發現綳條，應經軋水烘干將綳條消除後再上印。</li><li>3. 印花機運轉時，調節好前後的張力，使印花布平直的通過導布輥烘缸等，以防起綳。</li><li>4. 操作認真，細心，各工序織物縫頭一定要平直。</li></ol> |

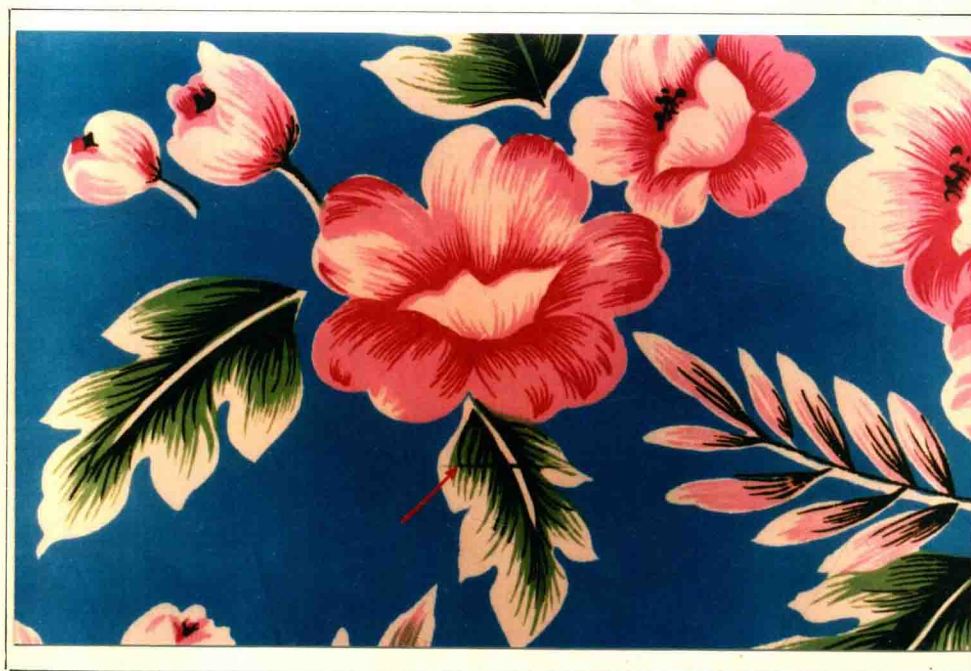
10. 跳刀

| 質 量 項 目 說 明 | |
|---|---|
| 疵點<br>產生<br>原因 | <ol style="list-style-type: none"><li>1. 刮刀與花筒接觸不平，使表面色漿未全部刮淨是產生跳刀的主要原因，接觸平時亦產生則是刮刀拉杆移動不順利所致。</li><li>2. 花筒軸芯彎曲過大，刮刀擺放得過低。</li><li>3. 織物紗頭，花衣毛及其他垃圾嵌入花紋，將刮刀抬起，造成跳刀。</li></ol> |

| 質 量 項 目 說 明 | |
|---|---|
| 克服<br>辦法 | <ol style="list-style-type: none"><li>1. 認真做到刮刀四平，彎曲過大的花筒軸芯應進行校正後再進行生產。</li><li>2. 做好色漿的清潔工作。</li></ol> |

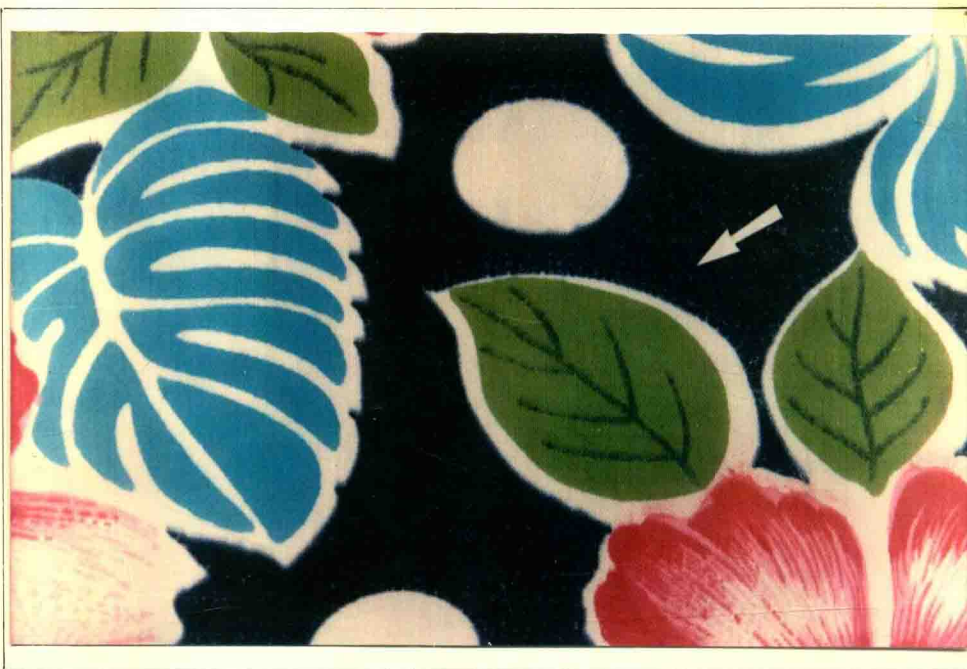
## 11. 露底

| 質 量 項 目 說 明 | |
|---|---|
| 疵點<br>產生<br>原因 | <ol style="list-style-type: none"> <li>1. 花筒雕刻的花紋太淺，開面太大，綫槽呈“V”字形。綫峰過粗，大面積低于花筒平面，使花紋製漿量不足而造成露底。</li> <li>2. 刮刀刀片選用太薄，由于刀片彈性大，閃動較多，將花紋中間的色漿刮出來。有時刮刀放得過低，刮刀重錘過重，刮傷花紋的斜紋綫造成花型局部色淺或露底。</li> <li>3. 花筒壓力不夠緊，使花紋內色漿不能完全轉印到織物上，產生吸漿不均的露底。</li> <li>4. 印花底布毛細效應差。</li> </ol> |

| 質 量 項 目 說 明 | |
|---|---|
| 克服<br>辦法 | <ol style="list-style-type: none"> <li>1. 註意不同花型刁刻花紋的深度以及色漿的選擇。</li> <li>2. 生產大面積的花型：如花紋綫峰低于花筒平面時選用厚刀片，刮刀擺高些，重錘適當放輕，花筒適當壓緊。</li> <li>3. 為使花紋豐滿，色漿內加乳化漿增加滲透性能。</li> <li>4. 加強半製品質量。</li> </ol> |

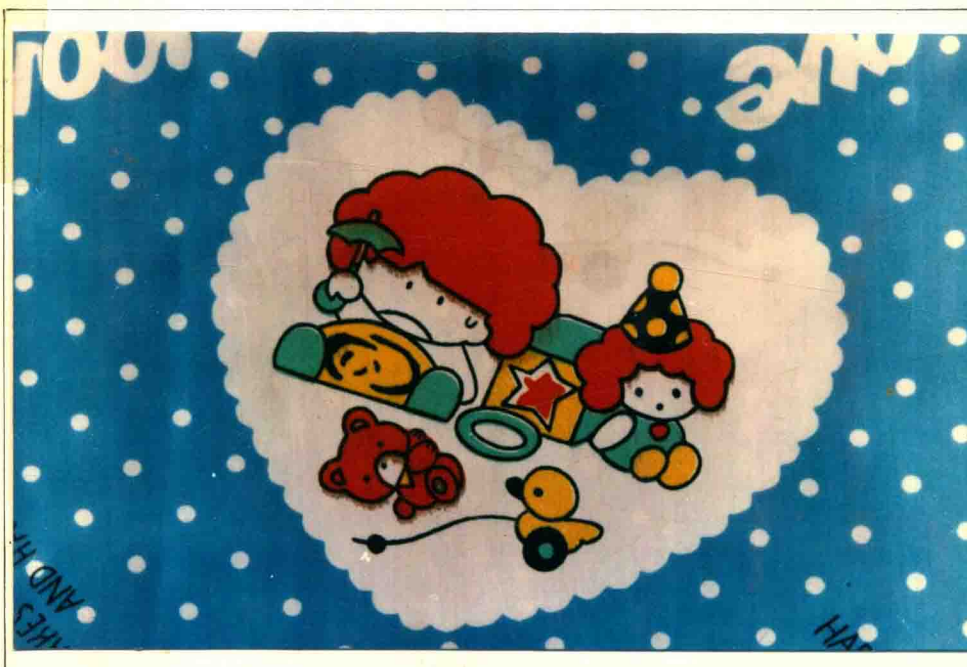
## 12. 拖色

| 質 量 項 目 說 明 | |
|---|---|
| 疵點<br>產生<br>原因 | <ol style="list-style-type: none"> <li>1. 花筒腐蝕過深，色漿調製過厚或粘度太大，使花紋內嵌進色漿過多，來不及被織物所吸收，使部分色漿堆積在織物表面，經花筒的刮刀刮入花紋內轉印到織物上。</li> <li>2. 選擇刀片不當，採用彈性不足的、較厚的刀片，刮刀又放得過高，刀口不夠鋒利等等，都會使刮漿效能大為降低，而使花紋置漿較多。</li> </ol> |

| 質 量 項 目 說 明 | |
|---|---|
| 克服<br>辦法 | <ol style="list-style-type: none"> <li>1. 避免花筒過深，減小色漿粘度。</li> <li>2. 選用彈性較好的薄刀片，在有拖色的花筒上加放小刀，使前面花筒復印到該只花筒表面的色漿通過小刀鏟去。</li> </ol> |
