汽车零件修理经验

国营新星汽车修配厂编

机械工业技术革新丛书
汽车零件修配经验
国营新星汽车修配厂编

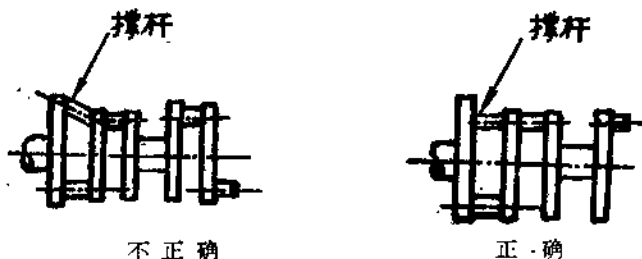
图 2

②用 $\phi 12$ — $\phi 15$ 鋼元撐住配重鐵并用电焊塔牢，撐杆必須垂直撐，不得斜撐。如圖示：

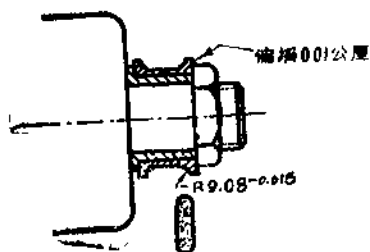
图 2

1. 磨內轴承环滚道(如滚道磨蝕未超过技术标准規定的,可不进行这道工序):在內圆磨床置工件于夹具上,磨去滚道表面的擦伤、划紋、腐蝕性麻点研磨至光滑,尽可能少磨以恢复滚道光洁为度。(按图二所示)

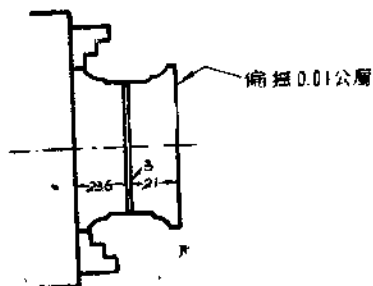
图 3

②用3公厘寬之硬質合金刀(T15K6或T30K4)按图③示于 21 ± 0.1 公厘处將內轴承环割断。

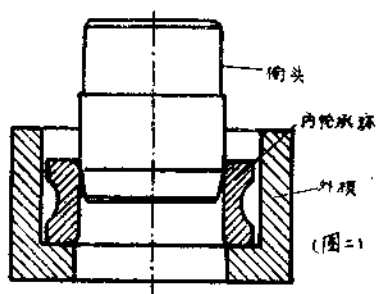
图 2

3. 加热挤压內軸承环(如图2),

(一) 將內軸承环, 均匀置入一盛滿5—8公厘顆粒木炭屑的鑄鐵箱內(容積一次能加热軸承內

环20—30只),在反射箱式鍛爐上加熱至 1100°C ;

(二)將工件迅速放入沖模,用第一級沖頭沖內孔,復置于鍛爐鐵箱內(注意嚴格掌握鍛壓溫度,始鍛溫度 1050°C ,停鍛溫度不得低於 850°C)加熱至 1100°C ;

(三)再用第二級沖頭沖內孔后,置于干燥空气中冷却。

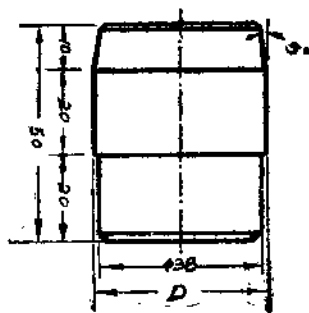
图 3

冲头尺寸(如图3)。

①第一級 D_1 —— $\phi 40.50$ 公厘。

②第二級 D_2 —— $\phi 41.00$ 公厘。
