公路隧道工程  
质量通病防治手册

交通运输部工程质量监督局

# 公路隧道工程 质量通病防治手册

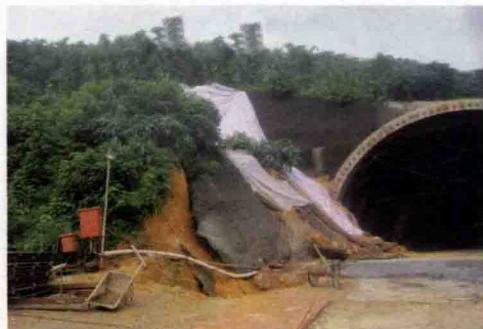
图2-1 施工中隧道边坡坍塌

- (1) 防护工程施工不及时、不到位或措施不当。
- (2) 边、仰坡排水设施缺失或措施不当。

- (1) 边、仰坡防护工程应紧跟开挖实施，防护措施及范围应符合现场实际。
- (2) 洞口开挖前，应根据需要设置排水设施。

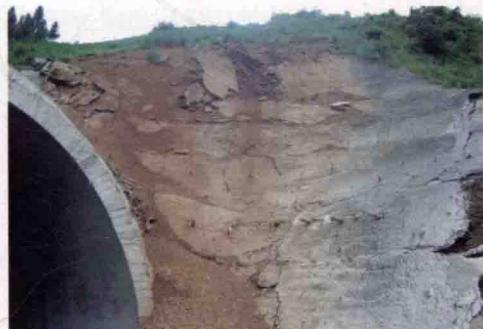
图2-2 施工中隧道仰坡坍塌

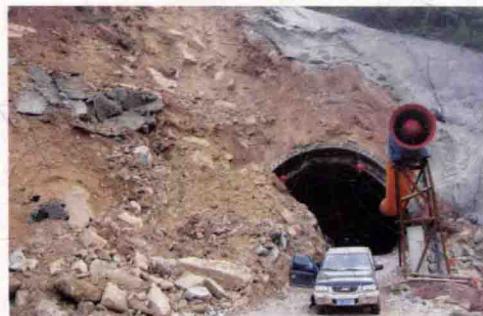
图2-3 施工中隧道边、仰坡坍塌

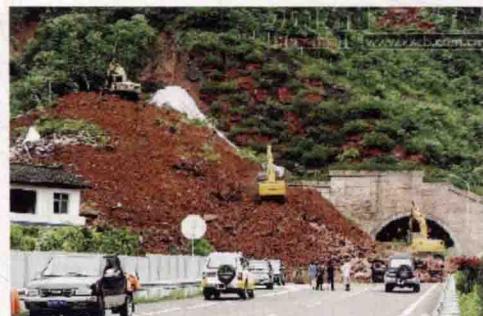
图2-4 运营过程中隧道边、仰坡坍塌

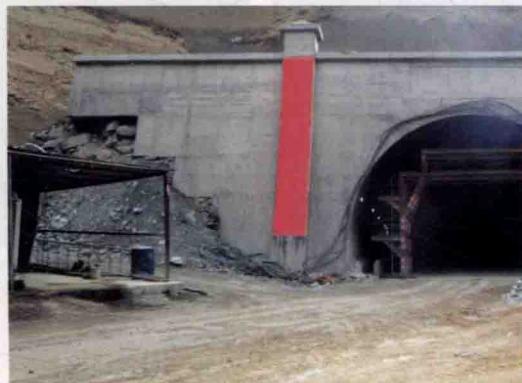
图2-5 洞门端墙基础悬空

- (1) 设计地面线与实际不符，简单按图施工。
- (2) 超挖后未按规范处理。

- (1) 在进行端墙施工前,应核查端墙基础设计高程是否与现场实际相符。
- (2) 出现超挖时,应按规范进行处理。
- (3) 洞门端墙地基必须稳固,承载力满足要求,且基础应有足够嵌入深度。
- (4) 根据实际地形、地质条件调整设计。

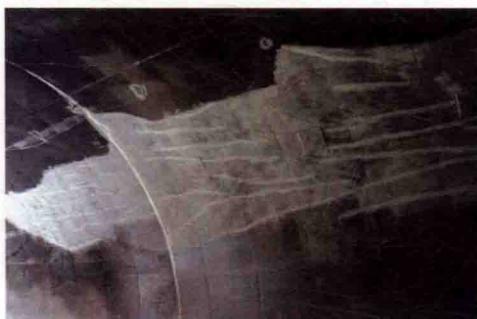
图2-6 明洞衬砌拱部出现纵向裂缝

- (1) 明洞地基承载力达不到要求或地基承载力不均时,沉降缝设置不合理。
- (2) 明洞地基超挖后,未按要求进行处理。
- (3) 明洞基础混凝土浇筑前,基底虚渣、积水、杂物等未清理干净。
- (4) 衬砌未达到设计强度即进行回填或回填不规范。
- (5) 拆模时间过早。

- (1) 明洞基础浇筑前，应对基坑进行核查验收。
- (2) 基底出现超挖时，应采用浆砌片石或片石混凝土或同级混凝土回填，或按设计要求处理。
- (3) 浇筑基础混凝土前，应先清除基坑虚渣、积水、杂物等。
- (4) 根据现场不均匀的地质条件，调整沉降缝位置或增设沉降缝。
- (5) 明洞回填应在衬砌混凝土达到设计强度后进行，且明洞两侧应分层对称回填。

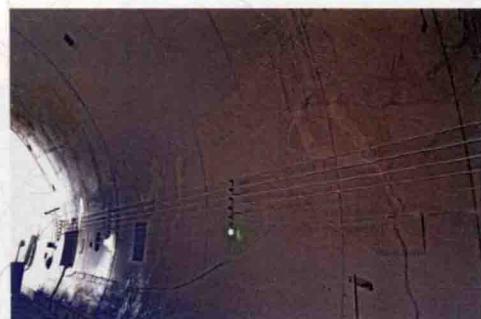
图2-7 明洞衬砌边墙出现斜向裂缝

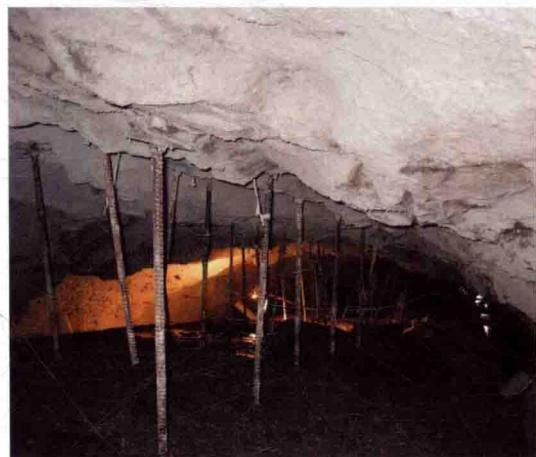
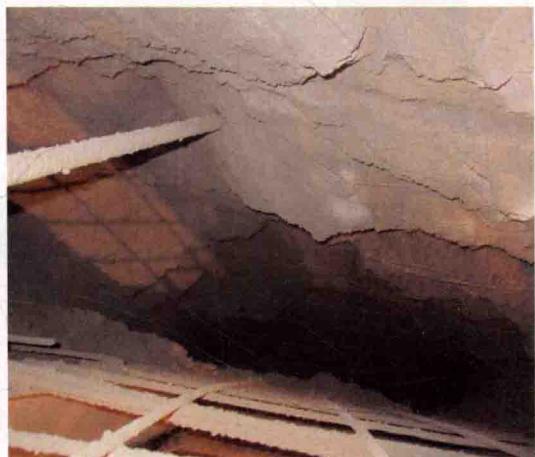
开挖后轮廓线与设计轮廓线相差较大，开挖轮廓表面严重凹凸不平，超挖、欠挖严重（见图3-1、图3-2）。

图3-1 拱顶超挖严重
