## 序 言

## 目 录

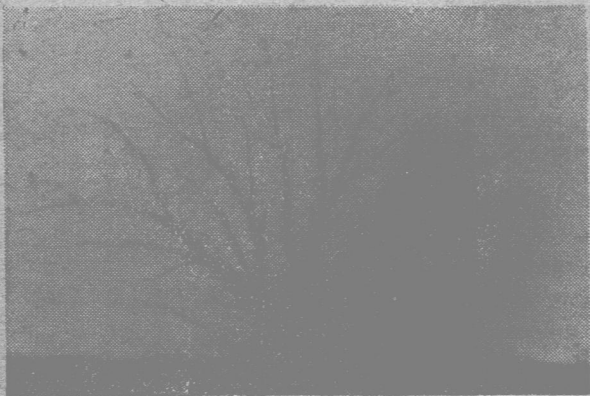
图1

1.生胶片在卷片时,离卷心较近的地方卷的过松,而在加工时则越来越紧,致使片边不齐,引起胶片本身或与机器零件的剧烈摩擦。如在正片中常有此种现象如(图1)。

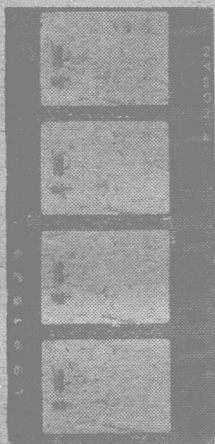
图 3

3. 摄影机或录音机上的挂片门或亮室洗片机的安全罩关得不严密，形成胶片的一边跑光(图.3)。

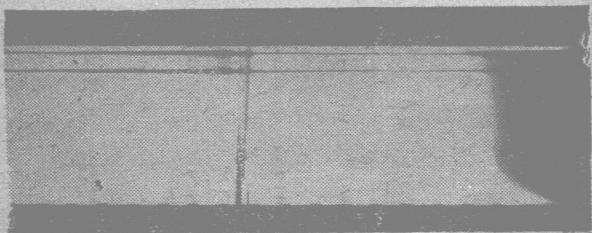
图 4

4. 摄影或录音时，使用的装片暗盒与机器连接处不严密，在机器开动时，距片头或片尾的1—2呎处有横綫跑光(图4)。收片暗盒的跑光在镜头的尾部，供片暗盒的跑光在镜头的头部。

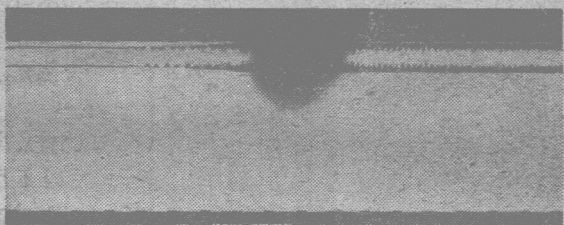
图 5

5. 装片暗盒的螺絲等零件不全，也能造成局部跑光

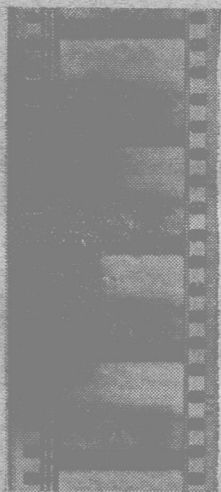
图7

11. 在暗室加工时，由于工作房间的門縫不严密，形成局部跑光（图7）。

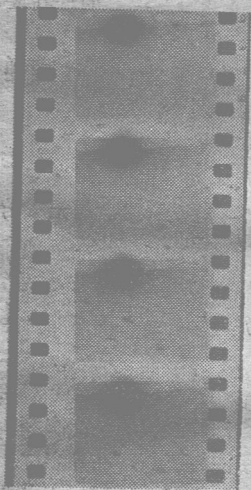
图 9

✓ 1. 在胶片曝光时, 因局部的光量过强或布光不当, 使光线反射或折射到不应露光的边缘上, 造成乳剂的感光 (图 9)。

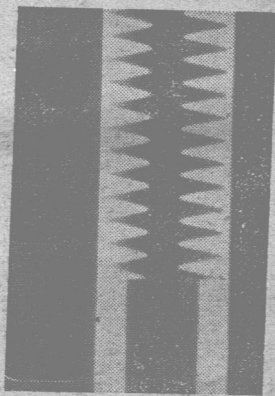
图 10

显影过度, 使密度深的周围受到了显影中心的传染作用, 而产生了漫延现象, 图10就是从漫延现象较重的音底片上印出的正

片，在波形上可以看出波峰的密度不够，靠片孔的一边則更甚。

具有輕微漫延的声底片，可在印声正片时，适当地来調正露光量与显影時間，以补偿之。但过重时，則无法消除。

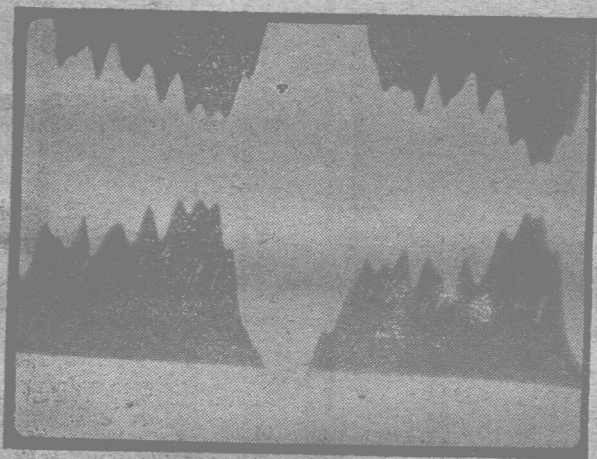
图 11

1. 胶片在制作时片基已划伤，或乳剂涂布后乳剂面被擦伤。（显影后在透明处呈断续白条），以上现象在生胶片鉴定时可以发现（图11）。

此图系乳剂涂布后被擦伤，用显微镜放大后的现象。

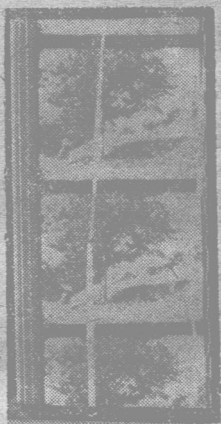
图 13

3. 显影机中影片与槽底或槽边磨擦或槽中有尖锐的工具而划伤影片（图13）。

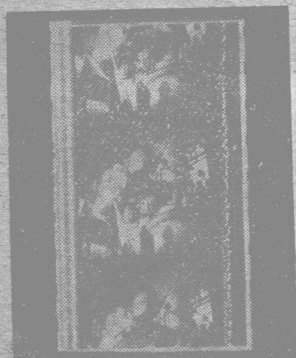
图 14

4. 当影片未干时与其他物品磨擦而划伤乳剂面（图 14）。
