# A201精梳机故障与修理

黄汉文 吕兴祥 编

## 内 容 提 要

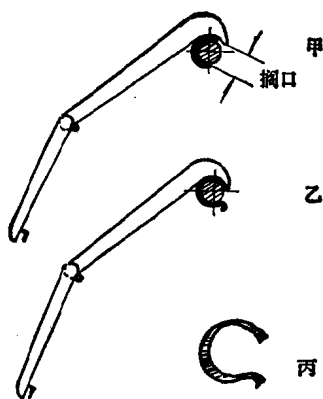
图1-2 导卷板半圆形搁脚改进措施

除上述原因外，两块半圆形搁脚焊制的角度位置不准确及材料太单薄，也会引起导卷板跳动。这是机件本身存在的

缺陷。为弥补这一不足，可考虑采取以下措施：

1. 将半圆形搁脚（图1-2甲中半圆形黑色部分）脱焊后，移动位置重新焊牢，使半圆形搁脚与曲板上沿弯曲部分的搁口适当收小，不易跳出。

2. 另一种方法，可照图中丙式样做两只弹簧圈（用0.5毫米厚、5毫米阔的簧片），分别焊于两半圆形搁脚外侧（如图

中乙），使搁口靠簧片弹性卡住洋元。稳定性良好，拆装也方便，不受其他因素的影响。

3. 在条件许可的情况下，可将导卷板材料适当加厚（指薄的一种）。
