# 怎样维修厂房屋面

第一机械工业部第一设计院 编

本书是根据第一机械工业部屋面防水调查资料写成的。内容包括工业厂房屋面的维修经验，着重介绍了油毡屋面、混凝土构件自防水屋面的维修方法，并总结了地震后油毡屋面的修复方法。书中还对维修用材料和机具及劳动组织等作了简介。

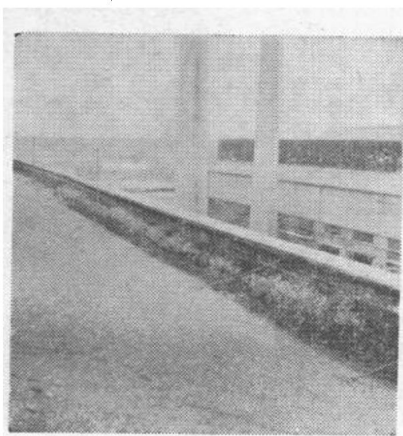
1. 工厂的生产环境，容易使屋面积灰。例如铸造车间的化铁炉、电炉、转炉等，在熔炼时排放出大量的烟灰、氧化铁等杂物，其中一部分通过捕灰和除尘设备收集起来，一部分积聚在车间或邻近的屋面上，尤以挡风板、女儿墙附近为严重；砂处理、造型、清理工部散发的细砂、铁屑也会积聚在屋面上。这些灰砂、铁屑、尘土杂物如不及时清扫，就会积聚成堆，天长日久，还会长草长树，堵塞天沟和雨水斗（图1-1），破坏屋面防水层，导致屋面渗漏。

图 1-1 屋面积灰长草

一般厂房的屋面每年要打扫二、三次；多灰厂房（如铸钢、铸铁车间）在出灰口附近及挡风板、女儿墙、山墙等容易积灰的地方，每半个月至一个月要扫灰一次，灰少的地方一般一、二个月也要打扫一次。这样，屋面就不会长期积

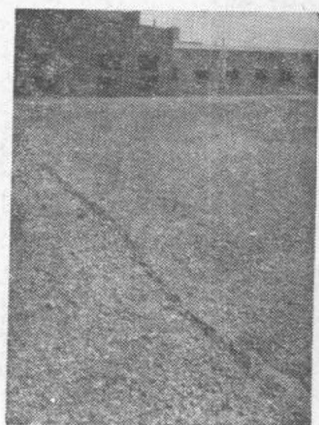
3. 屋面防水层受风吹、日晒、雨淋、和大气中各种介质的影响，起了物理化学变化。例如在阳光或水分作用下，油毡中的油分逐渐变成胶质，油毡就会腐烂、老化。装配式钢筋混凝土屋面结构，在冷热交替变化和各种荷载作用下，板支座处会产生角变形，因而拉裂该处油毡，如图1-2。自防水屋面板容易出现板面裂缝，同时，大气中的二氧化碳与混凝土中的游离氢氧化钙作用后，即产生混凝土的碳化（混凝土中性化或碳酸盐化）。碳化深度超过钢筋保护层时，钢筋便

图 1-2 油毡被拉裂

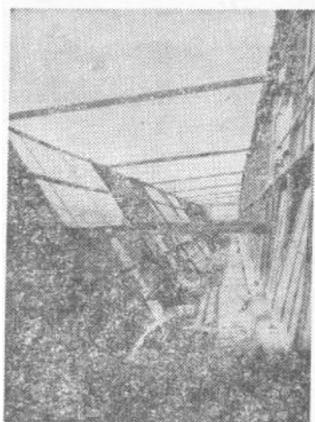
等问题，飘雨飘雪，影响冬季车间防寒。未设电动开关器的天窗，开窗时用一根木棍支撑，易使窗扇变形，因此宜安设电动开关器；多灰厂房的天窗开关器容易失灵，应做好检修工作；钢天窗的窗框要定期油漆，以免锈蚀。木天窗更易变形漏雨（图1-3），应定期油漆，变形较大的窗扇应及时修理，四角增设铁三角。

图 1-3 木天窗破损情况

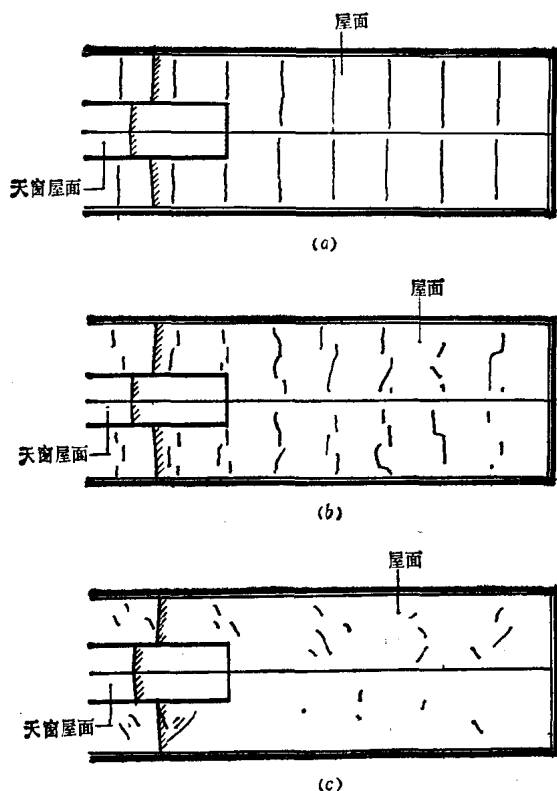
油毡屋面开裂一般有两种情况，一种是位于屋面板支承处，即沿屋架出现有规则的横向裂缝；另一种是无规则的裂缝。有规则横向裂缝常见于装配式结构的屋面，整体现浇结构的屋面很少有这种现象。当屋面无保温层时，横向裂缝往往是通长和笔直的，并且正对屋面板支座的上端；当屋面有保温层时，横向裂缝往往是断续的，在偏离屋面板支座两边10~50厘米的范围内弯曲开裂（图2-1a~c）。裂缝一般在屋面完工后1~4年内产生，并且在冬季出现，开始细如发丝，以后逐渐加剧，一直发展到1~2毫米以至1厘米，个别的甚至达几厘米宽（包括开裂后油毡卷边）。这类裂缝若不

图 2-1 油毡裂缝

a—正对板支座笔直开裂；b—偏离板支座弯曲开裂；c—无规则裂缝

油毡屋面开裂的原因很复杂。有规则的横向裂缝，主要是由于温度变化，屋面板产生了胀缩，引起了板端的角变

综上所述，装配式结构的屋面油毡，若不加任何措施，几乎不可避免地要出现有规则的横向裂缝。针对这类裂缝的修理，就应该考虑裂缝处的油毡有适应基层伸缩变化的可能性，否则就难于达到预期目的。应该指出，这类裂缝在屋面完工后的几年内，正处于发生和发展阶段，只有逐年修理方能收效。对于一些基层不开裂的无规则裂缝（除老化龟裂外），其修理方法较为简单，一般在开裂处补贴油毡即可，不必考虑其它特殊措施。以下仅着重介绍有规则横向裂缝的修理方法。
