# 一看就懂 *CTP*故障排除及维护

看就懂  
**CTP故障排除及维护**  
高峰◎著

CTP故障排除及维护 / 高峰著. -- 北京:文化发展出版社有限公司, 2015.8

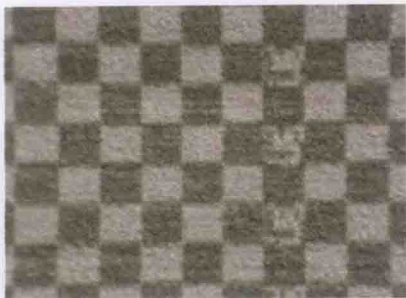
版材中出现的图像或文字被破坏且有非文件内的像素，如下图所示：

这种类型的故障在批量性的设备中发生，所以做一些相关的调整和更换就能够彻底解决。

造成故障的原因是由于连接PS电源到激光头支架的驱动板之间的连接线问题，按以下操作执行：

- (1) 关掉机器电源打开左边的电源箱；
- (2) 松开固定开关电源开关的两颗螺丝；

- (3) 剪掉固定连接电缆的扎带；

- (4) 断开连接到丝杠驱动板的连接线和MCE主板上的J13；
