# 零件损坏的鉴定

机修技术丛书

## 第二章 滑动轴承

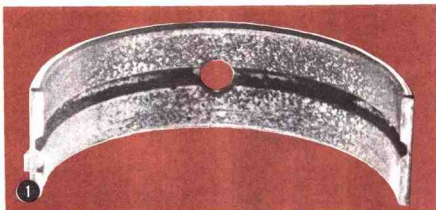
大的灰尘颗粒能够沉嵌到软的轴承材料中(图1、2、3)。这会造成磨损,并且降低轴承和轴颈两者的寿命。预防这种磨损的办法是靠在安装时彻底清洗轴承四周地区,和正确保养各空气与润滑油的滤清器等。

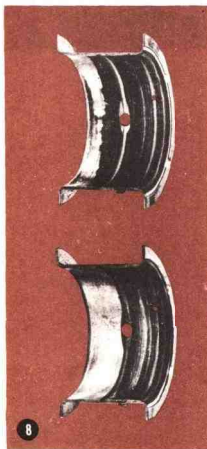
由于润滑油不足而损伤的轴承示于图6和7。缺油能够在大修之后立即出现,因此大修时手工灌注润滑系统是极其重要的。

一个位置安放错误的油孔也将切断对轴承的供油,迅速造成磨损。永远要核查并保证轴承上的油孔对正供油孔。
