# 彩色电视机

## 维修精要手记

(进口部分续一) **速查速用**

## 第一节 三洋 CTP-3940(79P 机芯)的整机线路故障分析及检修经验

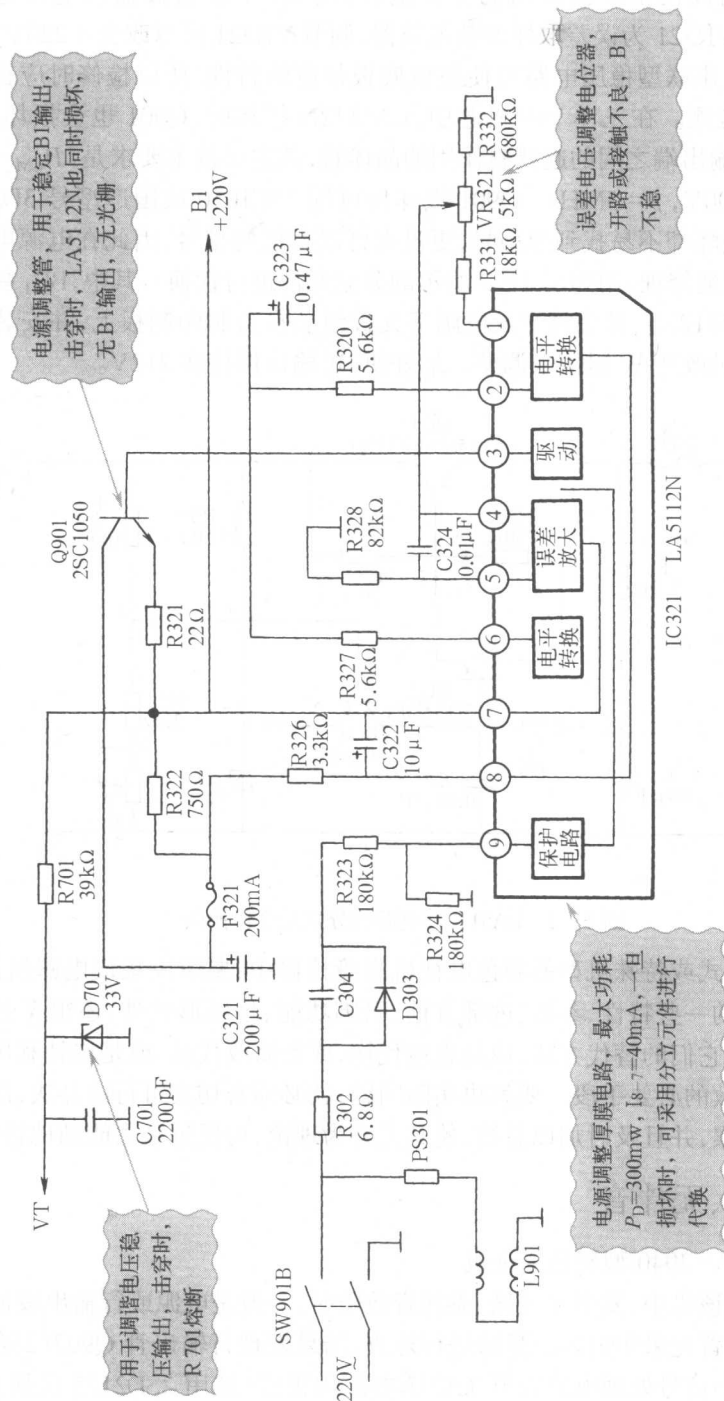
检查与分析:在检修经验中,三洋 CTP-3940 型彩色电视机发生无光栅、无伴音的常见原因是开关稳压电源的 LA5112N 厚膜电路击穿损坏所致。在该机中,电源部分是由厚膜调整电路 LA5112N 和 Q901(2SC1050)调整管等组成的串联型稳压电路,如图 1-1 所示。

在图 1-1 所示的电源电路中,其最大特点是可以进行电源独立检修。因此检修时可断开 B1(+220V),首先检测 LA5112N 的各脚电压,其正常值如表 1-1 中所示。当检测 LA5112N ⑨脚时,发现无电压,再查 D303、R302 及 R323 发现 R302 限流电阻已开路性损坏,同时又发现 C321 已经呈焦黑状,用  $R \times 1k\Omega$  档检测,LA5112N ⑨脚对地正反向电阻值均为零,因而判断 LA5112N 击穿损坏。再查 Q901 也呈击穿性损坏。用分立元件代换 LA5112N 后(同时更换所有损坏元件,如 R302、C321、Q901 等),开关稳压电源恢复正常工作。

小结:在图 1-1 中,LA5112N 是一种很不常见的电源调整电路,它的最大特点是能够在电压很低的情况下仍有良好的滤波特性,在较长时间工作状态下具有很好的温度稳定性。它的主要功能有电平转换,误差放大、驱动器和保护电路。通过它对电视机的供电源进行控制。但由此组成的稳压电源使整机底板严重带电,这一点是检修时必须十分注意的。

在图 1-1 中,当接通 SW901B 开关,有 220V 市网电压输入时,D303 首先进行半波整流,获得脉动直流电压,由 R323、R324 分压后加到 LA5112N 的⑨脚,进入内部的保护电路。在负载及电源电路正常情况下,保护电路从 LA5112N ⑧脚输出电流,通过 F312(200mA 保险丝)加到开关管 Q901 的集电极,C321 为滤波电容。与此同时,保护电路又控制驱动器从 LA5112N ③脚输出 200V 启动电压加到 Q901 的基极,Q901 导通,由发射极输出 +220V 直流电压,向负载供电。

+220V 直流电压除向负载供电外,又从 LA5112N 的⑦脚反馈送入 IC 内部的误差取样电路,经两次电平转换的基准电压,经 VR321、④脚进入误差放大级,通过比较将所产生的误差电压加到驱动器,用以校正③脚输出的开关电压,使 Q901 发射极输出电压稳定在 220V。R321 为限流电阻,VR321 为误差取样调整电位器,调节 VR321 可以改变 +220V 的输出电压。

由于 LA5112N 串联型稳压电路可使整机底板带电的特性,所以检修时应首先采用万用表欧姆( $\Omega$ )档进行检测。在三洋 79P 机芯中,LA5112N 损坏时,Q901 也会损坏。Q901 是串联在电压输入端与输出端之间的起调整作用的晶体管,其主要技术要求是: $P_{CM}=40W$ , $I_{CM}=+1A$ , $BV_{CEO}=+300V$ , $f=5MHz$ 。Q901 损坏后可用 2SC1050 或国产型号 3DA58B 直接代换。但 LA5112N 损坏却不易找到原型号,更没有可以替代的型号,因此在电源电路遭到严重损坏后,只有进行改造修理,用如图 1-2 所示的分立元件进行代换。其中,BG<sub>1</sub> 要装在原调整管位置,并拆除 LA5112N。其余管子及电阻等元件组装在自制印制板上,并安装在一合适位置。输出电压可通过改变 W 阻值来调整。最好使 B1 输出保持在 212V。

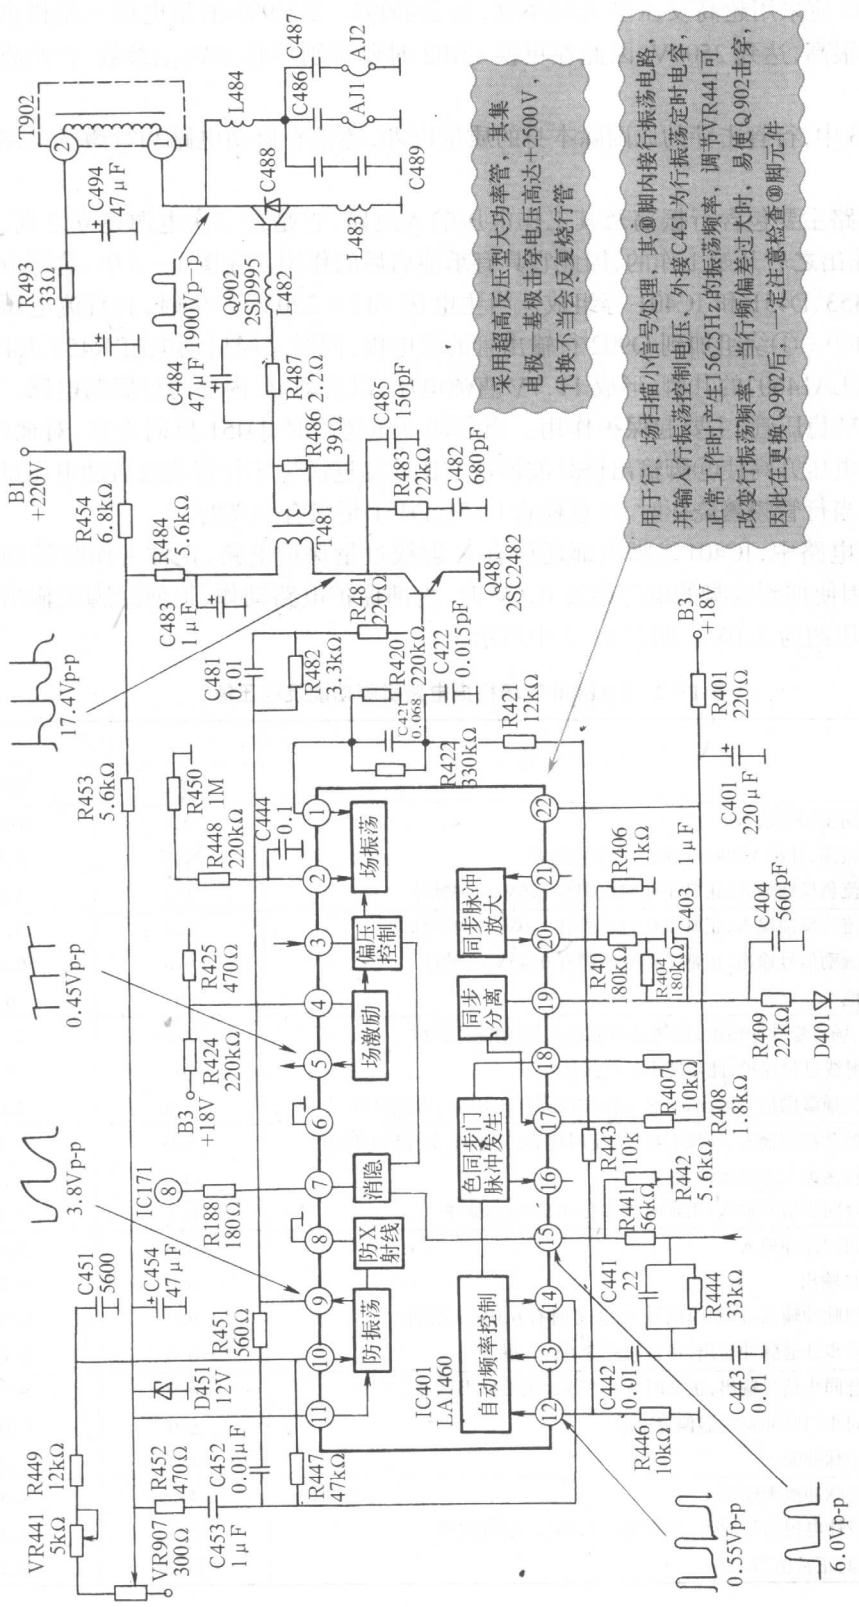
图 1-3 行扫描电路故障检修示意图

**检查与分析:**在该机中,发生无光栅、无伴音故障时,一般是电源或行输出级损坏。鉴于该机底板严重带电,可首先采用电阻测量法进行检查,结果发现行输出管 Q902(2SD995)已击穿损坏。再查行扫描小信号处理电路及开关稳压电源均正常,试用 2SD2125 代换后,整机恢复正常。如图 1-3 中所示。

**小结:**在三洋 CTP-3940(三洋 79P 机芯)的整机电路中,由于开关电源的特殊性,使得行输出级的供电电压高达 210V,从而使行输出管 Q902 集电极激起的反峰电压高达  $1900V_{p-p}$ ,

采用超高压型大功率管, 其集电极—基极击穿电压高达+2500V, 代换不当会反复烧行管

用于行、场扫描小信号处理, 其⑩脚内接行振荡电路, 并输入行振荡控制电压, 外接C451为行振荡定时电容, 正常工作时产生15625Hz的振荡频率, 调节VR441可改变行振荡频率, 当行频偏差过大时, 易使Q902击穿, 因此在更换Q902后, 一定要注意检查⑩脚元件

这就要求 Q902 应采用超高反压型大功率管,如 2SD995。2SD995 的集电极 - 基极击穿电压 ( $BV_{CBO}$ ) 参数很高,达到 2500V,因此在更换 Q902 时要特别注意  $BV_{CBO}$  参数,否则将反复击穿行管。

在图 1-3 中,行管击穿的原因除本身的质量以外,还常有启动电路和行激励电路两个因素。

行启动电路主要包含行振荡及其工作电压输入电路,它是在二次电源建立之前,主电压 B1(+220V) 输出之后开始工作的,因此它具有承前启后的作用。在图 1-3 中,这部分电路主要由 R454、R453、D451 和 IC401 等组成。当主电压 B1(+220V) 产生时,其直流电压将通过 R493、T902 的②~①绕组加到 Q902 行输出管的集电极,同时又经启动电阻 R454、R453 降压后加到 IC401(LA1460)的⑪脚,形成 11.7V 直流电压,以启动 IC 内部的行振荡电路。⑪脚外接 D451 为 12V 稳压管,主要起保护作用。当启动电压超高时,D451 反向击穿,对地短路,从而避免因启动电压升高使⑨脚输出信号波形占空比改变进而烧坏行管或因启动电压过高损坏 IC401。因此,当行管频繁烧坏时,注意检查 C451、D451 是很有意义的。

总之,当行输出管损坏时,除注意区别行管损坏性质(即是电流烧坏,还是电压击穿)外,认真检查行扫描推动级电路是很重要的。
