电力工业标准汇编

# 电气卷

各种电气设备红外诊断实例

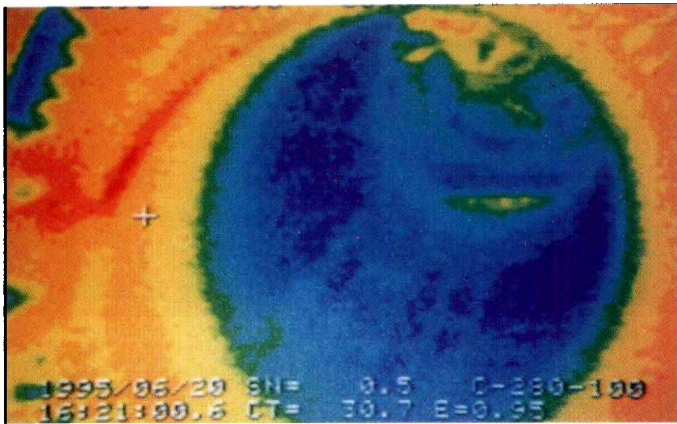
图H1 透平型发电  
机定子线棒接头焊  
接不良

图 H1 中“+”左上方为某线棒的渐伸线，检测时  $I_s=0.1I_e$ ， $\Delta T=2.5K$ ，超过表 2 的规定。打开绝缘头检查，焊头有明显过热迹象。修复后异常热像消除。

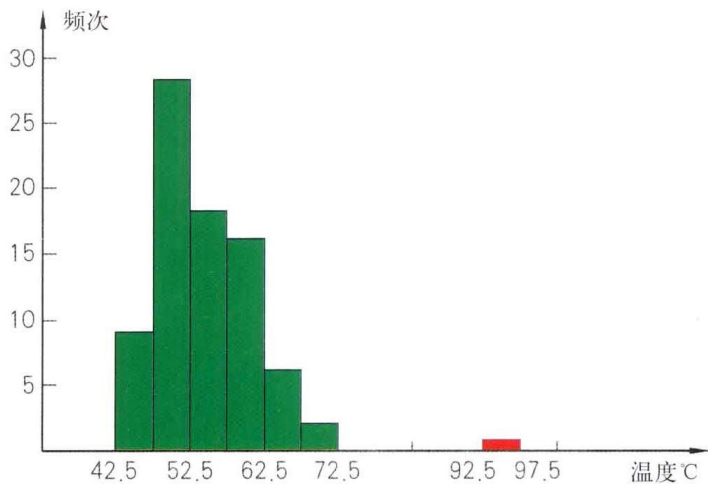
图 H2 水轮发电机  
定子绕组接头温度  
分布的直方图

图 H2 中 75 个测点中有 72 个的温度连续分布在 42.5℃ ~ 62.5℃ 之间（检测时  $I_s=0.68I_e$ ），2 个测点温度偏高（72.5℃），一个远离连续区（95.8℃）。偏高的定为一般缺陷，远离的定为重大缺陷。对有重大缺陷的接头解体检查，发现 6 个焊头中有 2 个焊接质量不良，其电阻值是正常焊头的 18.4 倍。

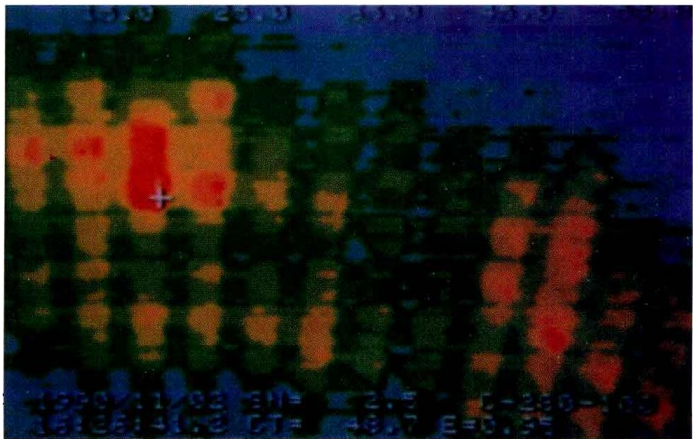
图 H3 透平型发电  
机定子铁芯绝缘缺陷

图 H3 中齿的最高温升达 26.2K，齿的最大温差 17.1K，均超过 DL/T 596-1996 中表 1 第 10 项的规定。

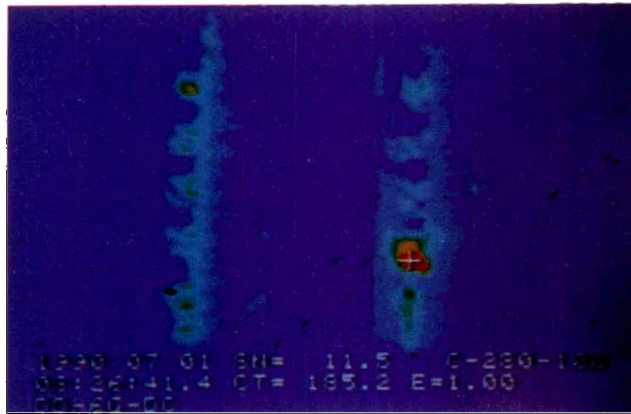
图 H4 发电机电  
刷接触压力调整  
不合格

图 H4 中带 “+” 的电刷为不合格电刷，其温度在 150℃ 以上，明显超过 GB/T7064 和 GB755 的温度限值。

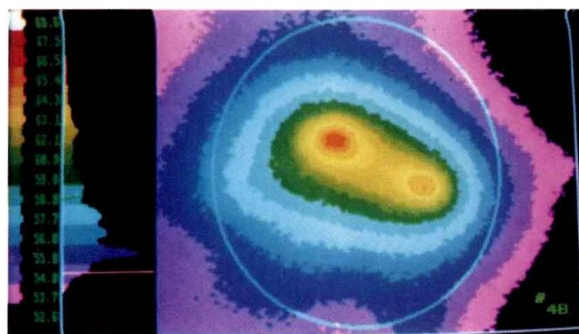
图 H5 变压器涡  
流损耗引起的箱  
体发热

图 H5 中发热区的最高温度为 66.9℃，没有超过 DL/T 572 的有关规定，可不加短路环。

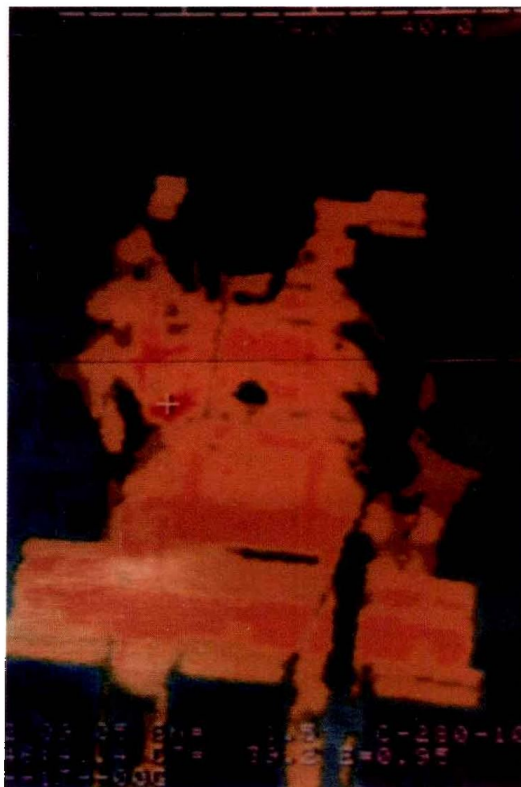
图 H6 变压器分接  
开关接触不良,引起  
箱体顶部发热

图 H6 中带 “+” 的热区系分接开关的热油沿绝缘筒内壁上升，引起正上方箱体局部温度升高所致，同时发现变压器油的色谱异常。检修中未发现异常。检修中转动了分接开关。检修后顶部异常热像消失。

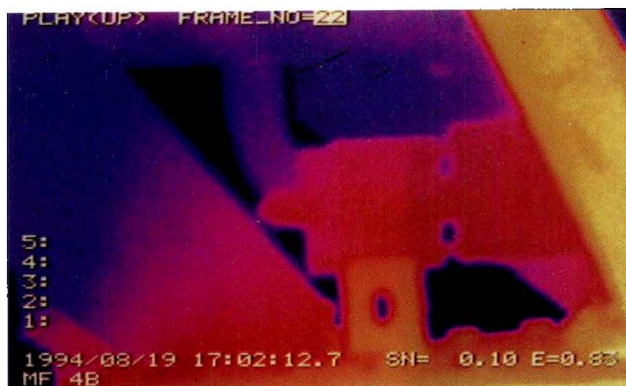
图 H7 气体继电器  
阀门未打开

图 H7 中气体继电器阀门的两侧温度明显不同，说明变压器本体的油与油枕内的油没有连通。

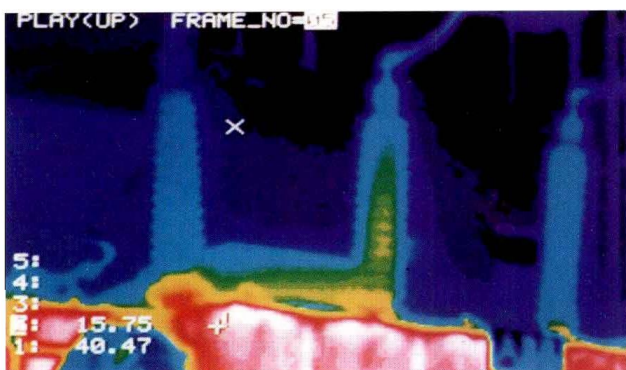
图 H8 变压器套  
管介质损耗增大

图 H8 中 B 相套管整体发热，温度高出两边相 5K 以上，大大超过 6.2.4.1 的规定，应定为重大缺陷。

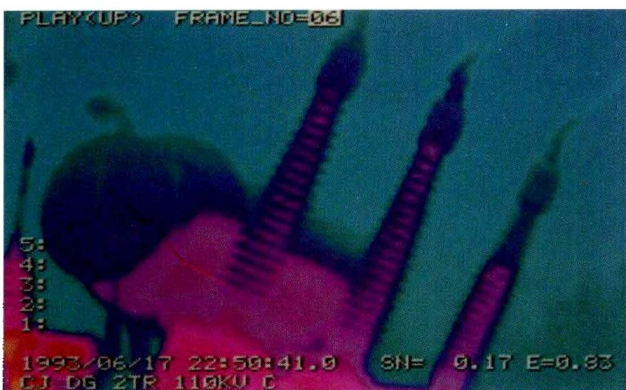
图 H9 变压器高  
压侧套管因渗漏  
而缺油

图 H9 中为一台 110kV 变压器，C 相套管因下端密封不严，向本体渗油，油位已与本体持平，油枕和套管油气分界面清晰可辨。

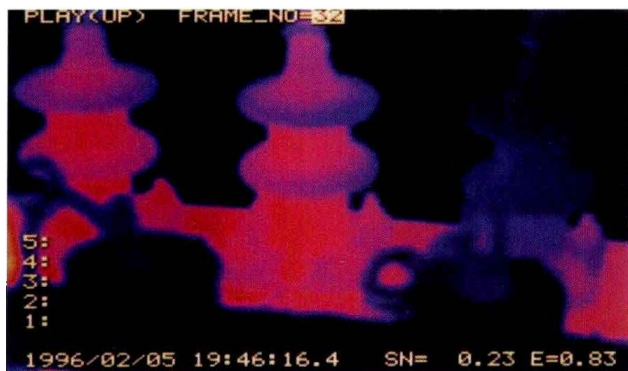
图 H10 变压器低  
压侧纯瓷套管因充  
气而缺油

图 H10 中右边相纯瓷套管在注油后未排气，变压器油未能进入套管。

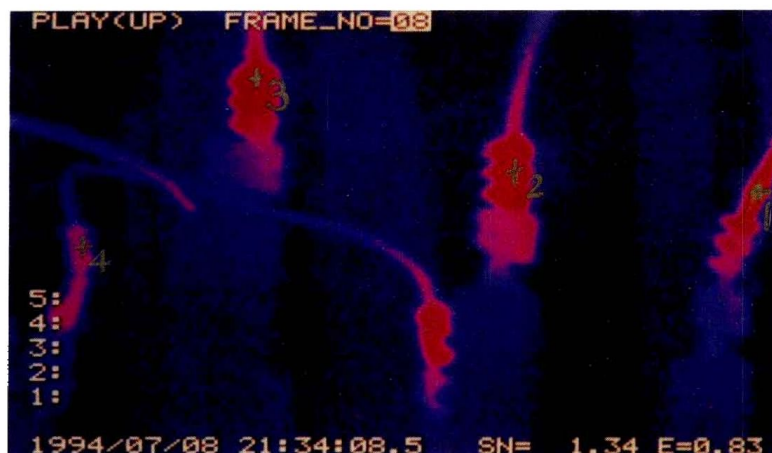
图 H11 高压断路器外部连接件接触不良

图 H11 中 35kV 多油断路器外连接件接触不良，6 个接头有 5 个发热，最高温度达 537.2℃，属紧急缺陷。

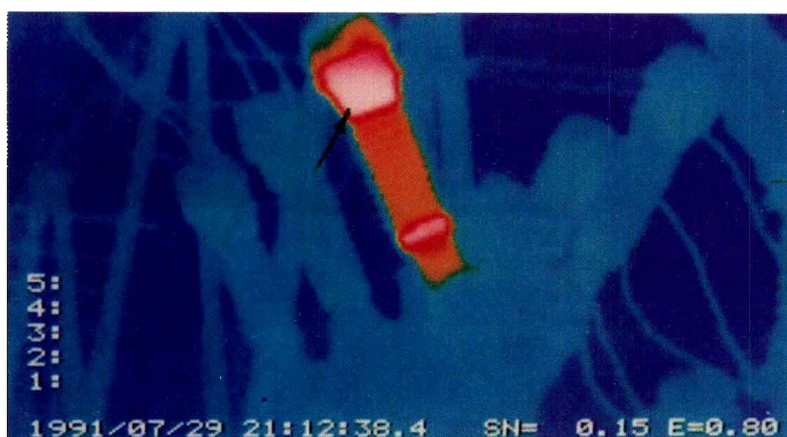
图H12 少油断路器动静触头接触不良

图 H12 中  $T_1 > T_3 > T_2$ ，且相间温差达 24K，为动静触头接触不良缺陷。

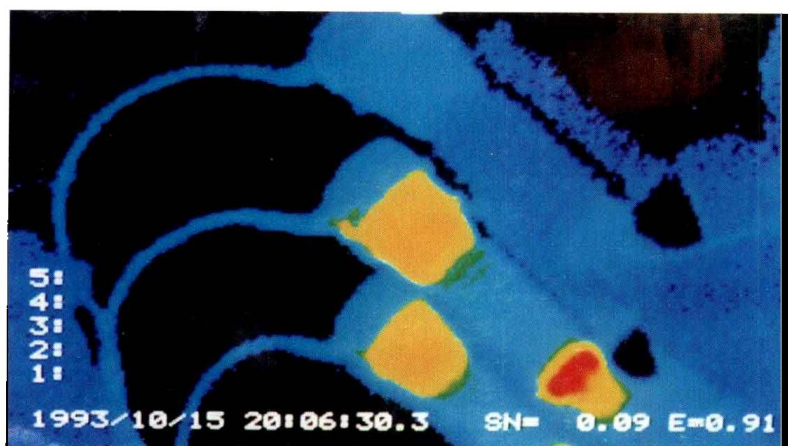
图H13 少油断路器中间触头接触不良

图 H13 中  $T_3 > T_1 > T_2$ ，且相间温差大于 10K，为中间触头接触不良缺陷。

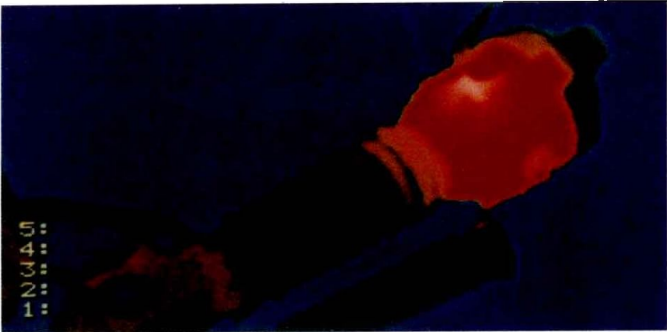
图 H14 少油断路器  
静触头基座接触不良

图 H14 中  $T_1 > T_3 > T_2$ ，且  $T_2$  与  $T_3$  接近，相间温差大于 10K，为静触头基座接触不良缺陷。

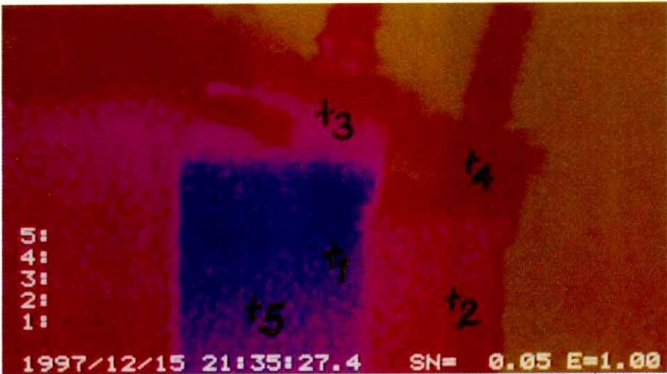
图 H15 多油断路器  
器内部接触不良

图 H15 中为 DW3-110G 多油断路器，B 相上中部温度明显偏高，相间温差达 4.3K，超过标准一倍以上，属重大缺陷。检修时测得发热相回路电阻为 10000 $\mu\Omega$ ，为厂家规定值的 8.3 倍。同时动静触头有烧伤痕迹。

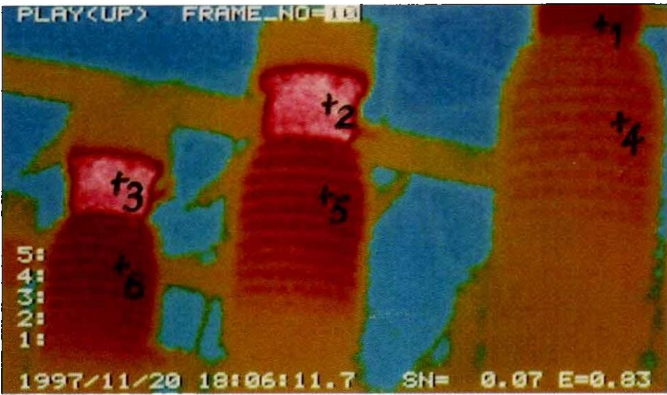
图 H16 JCC-110  
电压互感器内部损  
耗异常

图 H16 中 B、A 两相温差为 2.8K，C、A 两相温差为 2.4K，均超过表 4 的规定。停电检查，直流电阻及介质损耗均为正常，只有伏安特性有明显差别：

由此可知，温度的高低与励磁电流的大小是对应的。查阅原始数据，励磁电流与投运时无明显变化，属厂家在铁芯生产中留下的一般缺陷。可继续运行。

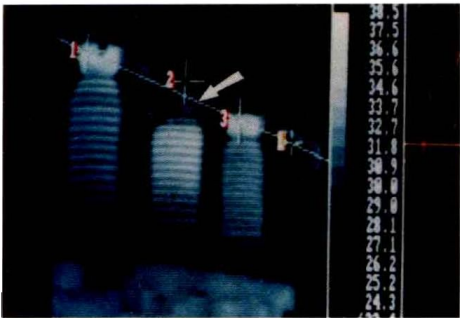
图 H17 110kV  
电压互感器缺油

图 H17 中 B 相油面已降到储油柜以下，散热条件变坏，引起整体温度升高。应抓紧检查处理。

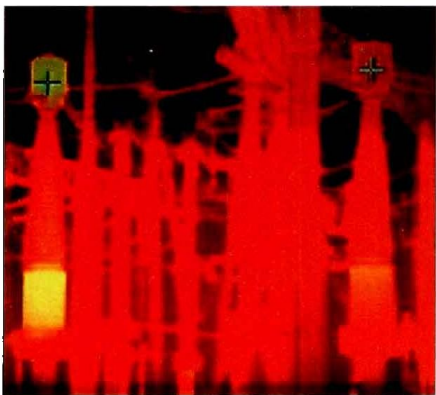
图 H18 500kV  
电流互感器内部  
损耗异常

图 H18 中电流互感器相间温差为 2.5K ~ 3.0K，明显超过表 5 的规定。发热相  $\tan\delta$  由 0.3% 增加到 0.79%，增长量为 0.49%，超过 DL/T 596—1996 中 7.1.1 的规定。应抓紧处理。

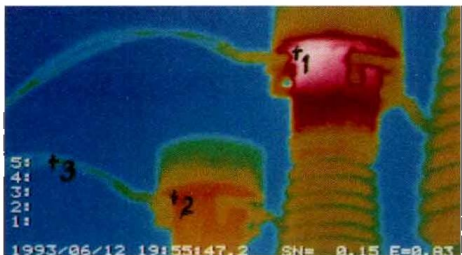
图 H19 110kV  
电流互感器内部  
接触不良

图 H19 中  $T_1=44.7^{\circ}\text{C}$ ， $T_2=34.3^{\circ}\text{C}$ ， $T_0=22^{\circ}\text{C}$ ，相对温差  $\delta_t=45.8\%$ ，外部接头温度正常，属内部接触不良的一般缺陷。

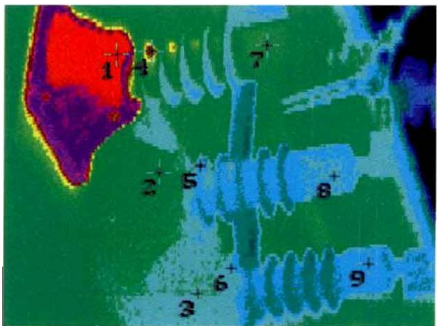
图 H20 35kV  
套管式电流互  
感器内部损耗  
异常

图 H20 中发热相与正常相温差 11.3K，大大超过表 5 的规定，属重大缺陷。经电气试验查明，绝缘油耐压低（小于 20kV），H<sub>2</sub> 和 CO<sub>2</sub> 含量严重超标，套管介质损耗比上年增加 33.3%，属进水受潮缺陷。

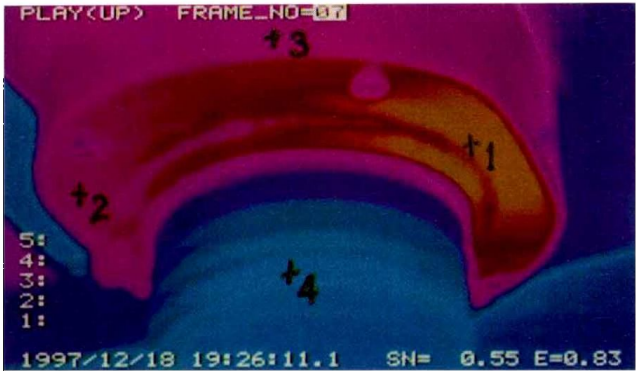
图 H21 6kV  
电流互感器外  
壳发热

图 H21 中电流互感器外壳严重发热，最高温度为 151.3℃，经解体检查，发现面板为铝板，围屏及底板为铁板，属涡流损耗发热，二次绕组绝缘物已碳化脱落。

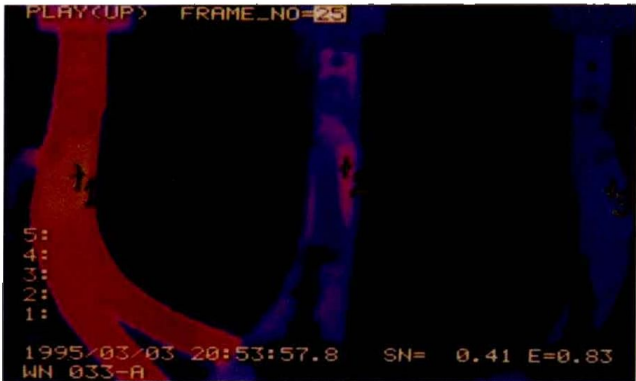
图 H22 电缆头  
接头接触不良

图 H22 中发热接头温度  $T_1=97.9^{\circ}\text{C}$ ，正常相  $T_2=31.2^{\circ}\text{C}$ ， $T_0=10.2^{\circ}\text{C}$ ， $\delta_t=75.9\%$ ，属一般缺陷。

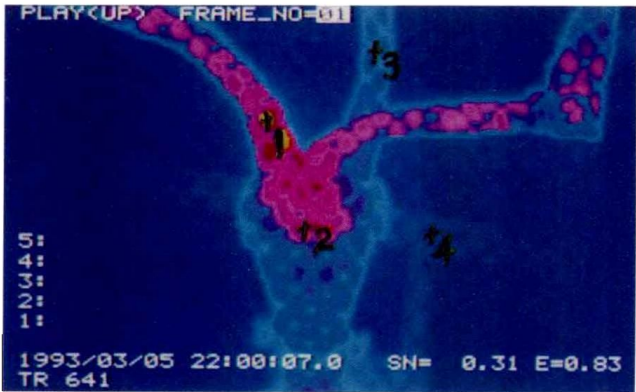
图 H23 电缆头  
局部绝缘不良

图 H23 中电缆头交叉处两相绝缘已严重损坏，表面温升大大超过表 6 的规定，定为紧急缺陷。主管单位因故未立即处理，第三天此电缆头爆炸（第四天该站计划停电检修）。

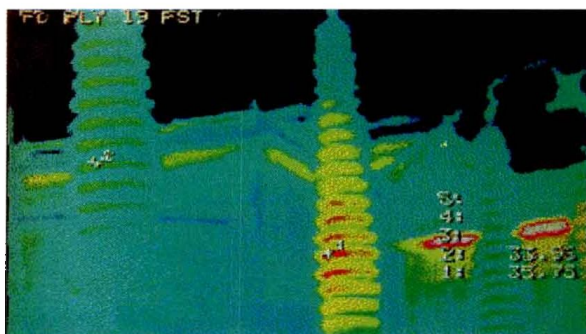
图 H25 电缆头  
出线套管进水受潮

图 H25 中为 110kV 充油式电缆头出线套管，在 43 天的时间内，B、A 两相的温差由 1.5K 增至 2.0K。停电检修，发现顶部密封圈已破损，底部有积水。检修后热像正常。

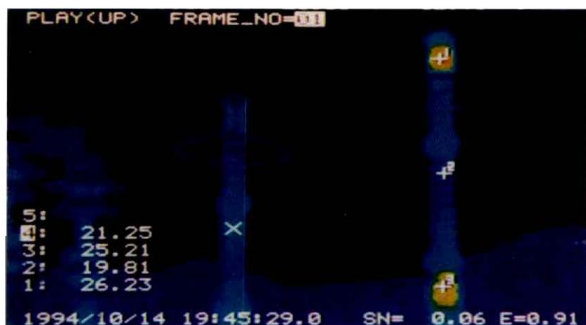
图 H26 FZ-110  
避雷器内部受潮

图 H26 中右边相第一节元件发热部位的温度(点 1)为 26.23℃，第三节元件发热部位的温度（点 3）为 25.21℃，而第二节元件发热部位的温度（点 2）为 19.81℃，正常相（点 4）的温度 21.25℃。元件发热程度不符合自上而下依次降低的规律，属异常热像，且温升和相间温差超过表 7 的规定，属重大缺陷。从热像可知，右边相第二节元件内部受潮。

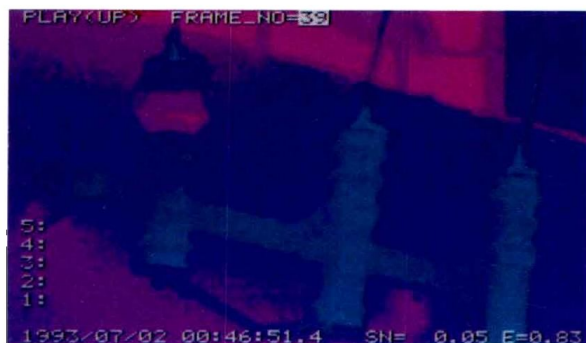
图 H27 FS 型  
10kV 配电避雷  
器内部受潮

图 H27 中的避雷器正常时基本不发热。图中左边相温升明显偏高，说明该避雷器内部已严重受潮，应予更换。

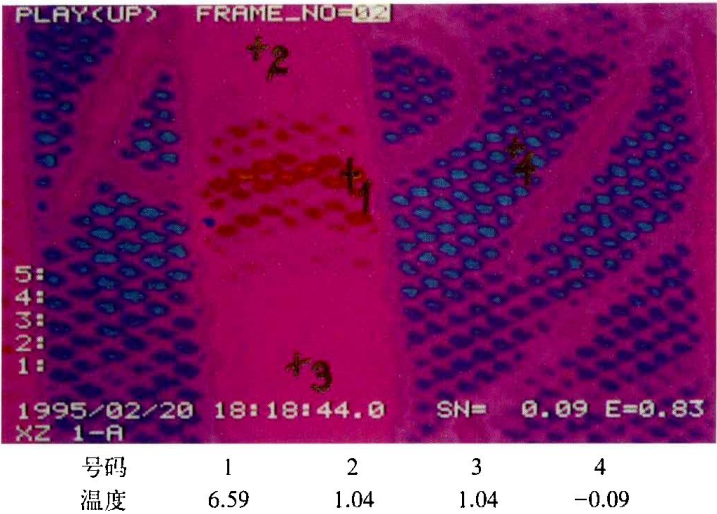
图 H28 FCZ 型  
磁吹避雷器内部  
受潮

图 H28 中系 220kV 磁吹避雷器 B 相上节元件，中部点 1 的温度为 6.59℃。上部点 2 及下部点 3 的温度为 1.04℃，不符合组合元件温升上部略高的规律，属异常热像，且温升和相间温差大大超过表 8 的规定，属紧急缺陷。停电检修，发现上节元件的防爆玻璃破损，内部严重受潮。

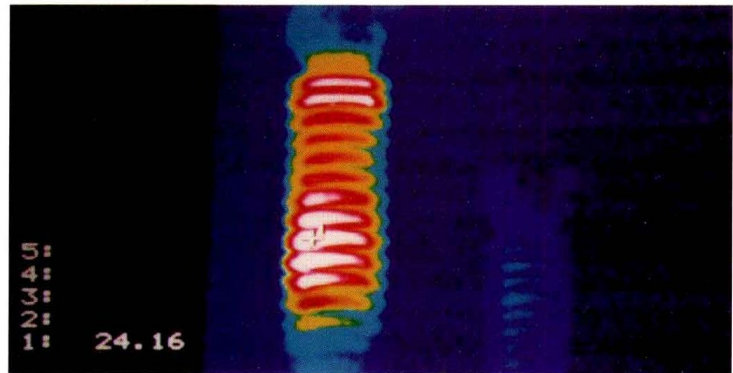
图 H29 110kV  
氧化锌避雷器  
内部受潮

图 H29 中发热相的温升及相间温差大大超过表 9 的规定、属紧急缺陷。

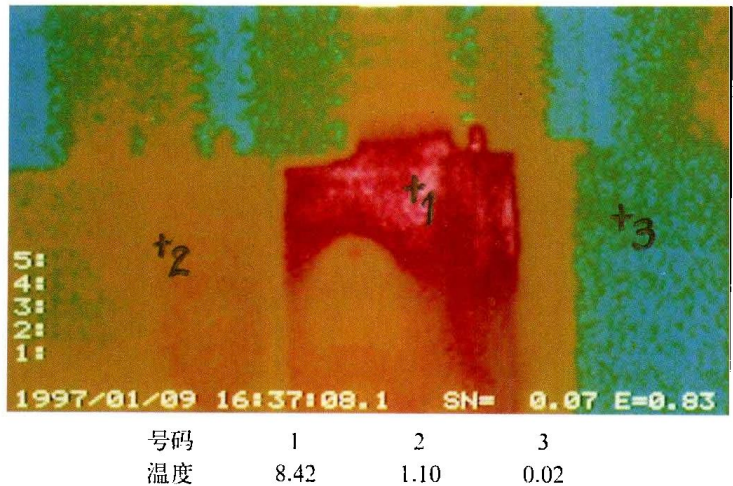
图 H30 35kV  
并联电容器内  
部损耗异常

图 H30 中  $T_1=8.4^{\circ}\text{C}$ 、 $T_2=1.1^{\circ}\text{C}$ 、 $T_0=0^{\circ}\text{C}$ ， $\delta_t=87\%$ ，相对温差大大超过表 10 的规定，属重大缺陷。

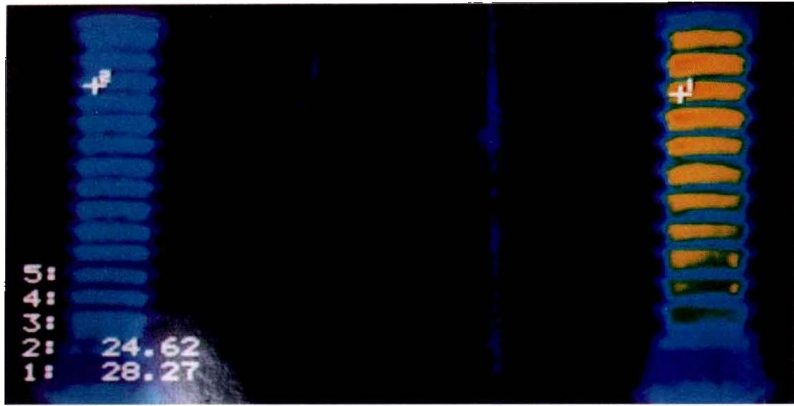
图 H31 110kV  
耦合电容器内部  
损耗异常

图 H31 中右边耦合电容器的温升和同类温差都大大超过表 11 的规定，属紧急缺陷。

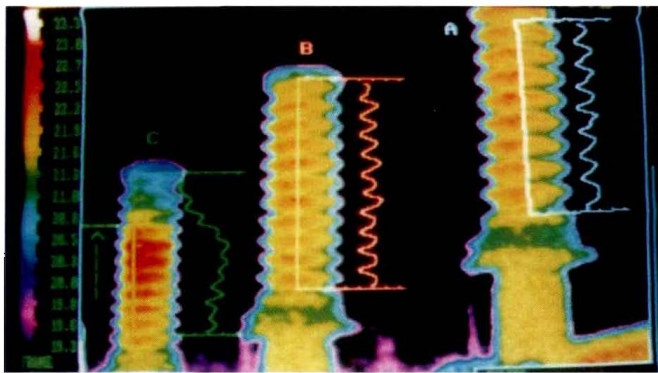
图 H32 110kV  
耦合电容器缺油

图 H32 中 C 相上部的低温部位为缺油区，而且整体温度明显偏高，属缺油受潮的设备，应抓紧处理。

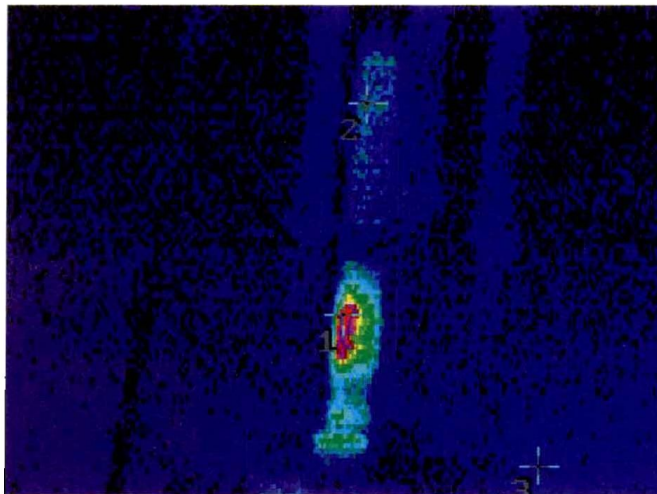
图 H33 220kV  
电容式电压互感  
器缺油

图 H33 中 CVT 在春检预试时正常，4 个月后红外检测发现下节元件温度 35.75℃，上节元件温度 24.43℃，环境温度 21.94℃，下节元件温升 13.8K，大大超过表 11 的规定，属紧急缺陷。检修试验结果：上节介质损耗 0.4、下节介质损耗 0.7，解体检查发现下法兰盘向中间变压器油箱漏油，下节元件 2/3 缺油。

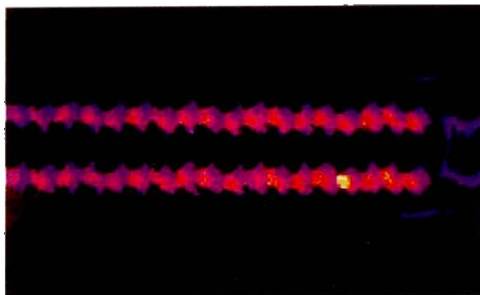
图 H34 含低值绝缘子的500kV耐张绝缘子串

图 H34中下串第4片绝缘子的钢帽的温度比左、右、上都明显偏高，经测试绝缘电阻为 $23\text{M}\Omega$ ，属低值绝缘子。

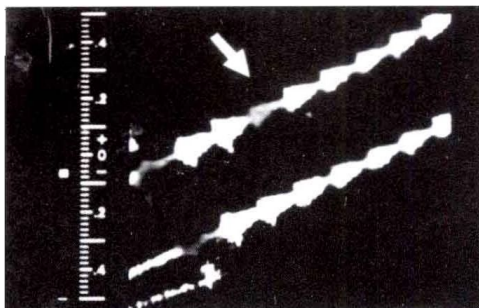
图 H35 含零值绝缘子的330kV耐张绝缘子串

图 H35 中箭头所指的绝缘子的绝缘电阻为 $0.3\text{M}\Omega$ ，属零值绝缘子。

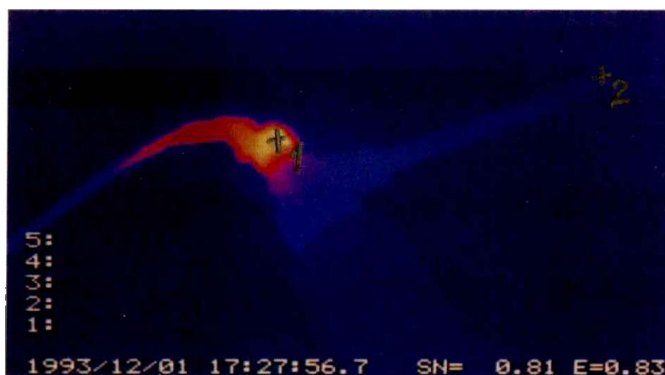
图 H37 110kV隔离开关引线接头接触不良

图 H37 中发热接头温度达 $270.5^{\circ}\text{C}$ ，表面温度严重超标，属紧急缺陷。

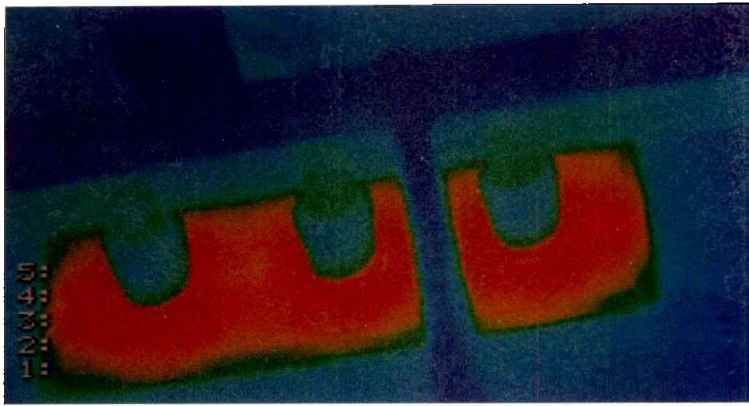
图H38 穿墙套管支撑板涡流损耗发热

图H38中套管之间的铁板未开口，相电流在铁板中产生较强的环流磁通，其涡流损耗引起铁板发热，应结合设备检修进行处理。

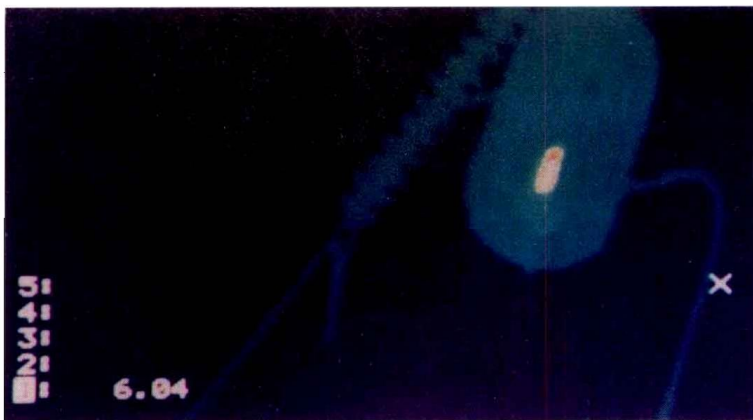
图H39 阻波器内避雷器损坏

图H39中的避雷器是用来保护谐振电容器不受过电压危害的，正常运行时，两端电压很低，不应发热。图中避雷器温度很高，表明这个避雷器已损坏，成了电感线圈的一个并联电阻，应予更换。

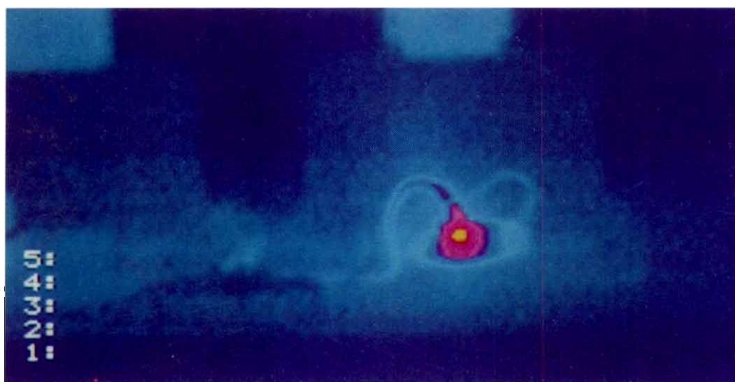
图H40 电流互感器二次端子接触不良

图H40中最高温度超过了胶木绝缘的允许温度，应抓紧处理。
