# 汽门弹簧盘绕试验

国营南京汽车制造厂編

| 机油泵齿輪滾齿加工糾正齿形的試驗 ..... | ( 7 ) |

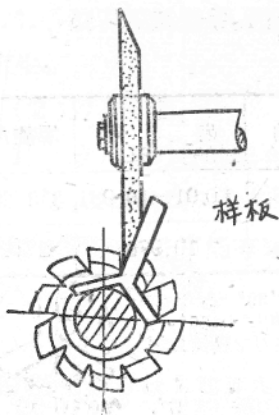
②将修正后的砂轮头按螺旋角板一角度(如 $3^\circ 3' 39''$ )。
