# 发电厂综合技术改造 案例解析

望亭发电厂 合编  
戚墅堰发电公司

## 9F 机组主蒸汽压力异常升高的原因分析

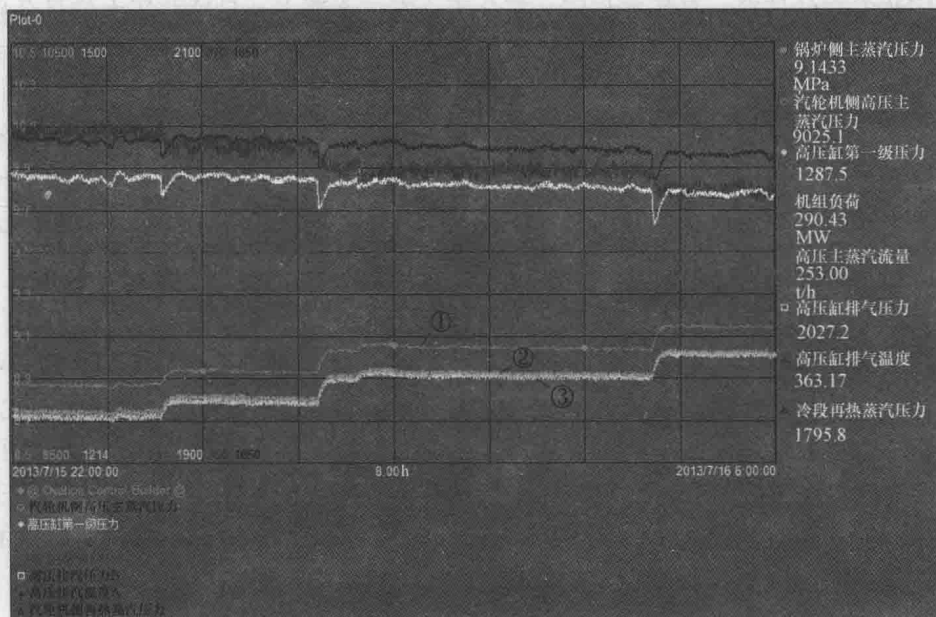
图 1-1 7 月 15 日压力变化历史曲线

2013 年 7 月 18 日, 机组加负荷时发现锅炉侧主蒸汽压力已升高至 10MPa, 流量 270t/h, 而以往, 在冬季高负荷时才能达到这个压力值。通过历史曲线比较, 在 7 月 15 日 23 点至 7 月 16 日 7 点的区间内, 负荷始终是 300MW, 主蒸汽压力发生了三次小幅度的突变, 每次变化幅度约 0.1MPa, 如图 1-1 所示。

图 1-1 中, ①、②、③曲线, 分别对应锅炉侧主蒸汽压力、汽轮机侧主蒸汽压力、高压缸第一级压力, 三个压力变化幅度相同, 同时汽包压力也有相同变化情况。

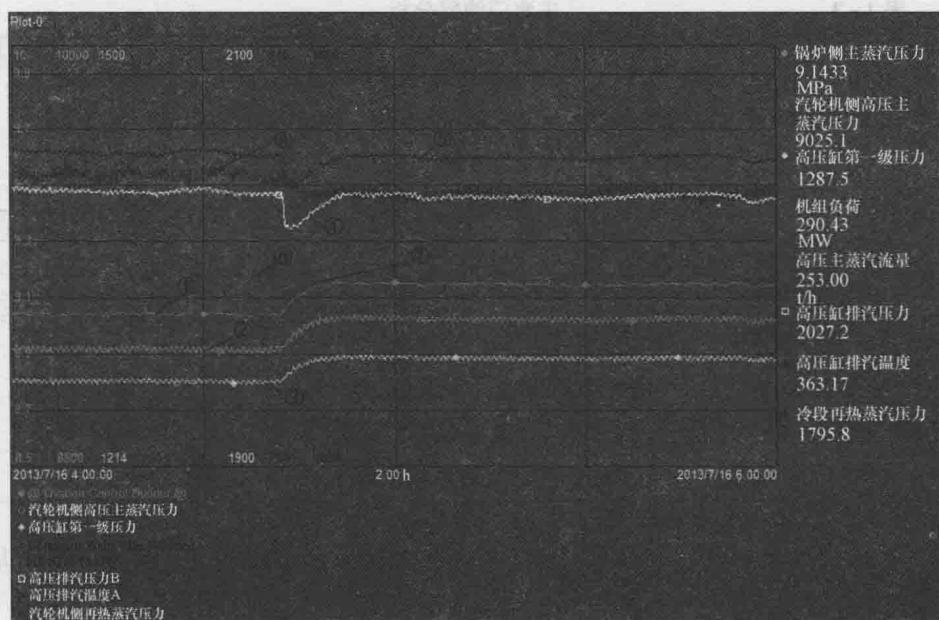
图 1-2 主蒸汽压力突升时相关参数

基于判断，再次对相关参数进行分析，如图 1-2 所示。

①、②、③曲线分别为锅炉侧、汽轮机侧主蒸汽压力和高压缸第一级压力，④、⑤曲线为高压缸排汽压力和冷段再热器压力，⑥曲线为主蒸汽流量，⑦曲线为负荷，⑧曲线为高压缸排汽压力温度。

从图 1-2 可以看出,在主蒸汽压力增大时,高压缸排汽压力、冷段再热器压力和主蒸汽流量都出现了突降的情况,之后又逐渐恢复。和这些数据变化最匹配的现象即为汽轮机通流面积发生了突然变小的现象。

在考虑了汽轮机通流部分结构、咨询了 GE 人员以后,初步怀疑可能是主汽门前滤网破损进入汽轮机堵在喷嘴上,造成包括高压缸第一级压力在内的各级压力均升高了。通流面积突然变小,起到节流作用,所以高压缸排汽压力和冷段再热器压力出现了突降现象。由于主蒸汽系统较大,压力变化情况相比通流面积变化情况会缓和一些,随着主蒸汽压力逐渐升高,相应排汽压力也逐渐回升。

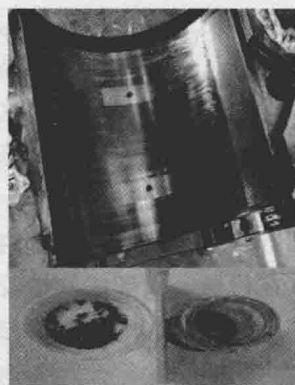
图 2-1 轴瓦表面漆膜颗粒

该厂 4 号机组的主蒸汽温度达 600℃ 以上，轴承周围环境温度达 90℃ 左右。恶劣的工况对汽轮机油的运行环境是个严峻的考验。为了进一步研究如此苛刻的工况下漆膜的成分构成，我们将轴瓦金属表面的漆膜颗粒从轴瓦上刮下（见图 2-1），并作化学分析。

从元素分析结果来看显示锌含量异常高，这种油不应该含锌添加剂。可能的原因是从轴承表面刮下沉积物时的轴承材质。磷含量可能是轴承上的热点导致油中添加剂的消耗。油品局部过热也会导致沉积物或油的结焦碳化。这些添加剂的降解物称之为软性污染物<sup>[2]</sup>，它们在润滑油中是有一定溶解能力的，但由于局部的工况（如压力大）会因溶解度达到饱和而产生沉淀形成结胶。有时候因为轴瓦轴颈处温度偏高会局部快速降解润滑油，产生的降解物会进一步催化润滑油的降解，从而使软性污染物的浓度超过特定温度和压力下的饱和浓度而在机械表面形成结胶。该结胶会反过来恶化机械状态（如轴温升高、振动升高）。
