Structural Design and Maintenance Theory of
Slab Track on Bridge

桥上无砟轨道 设计与维修理论

任娟娟 杨荣山 赵坪锐 刘学毅 著

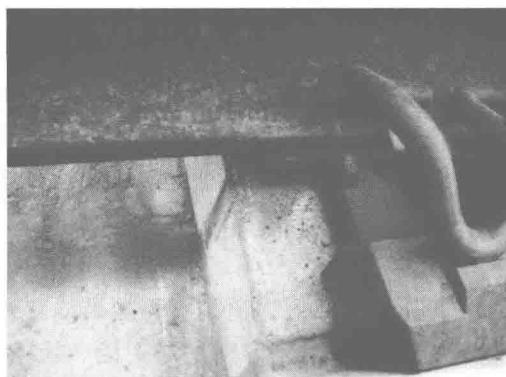
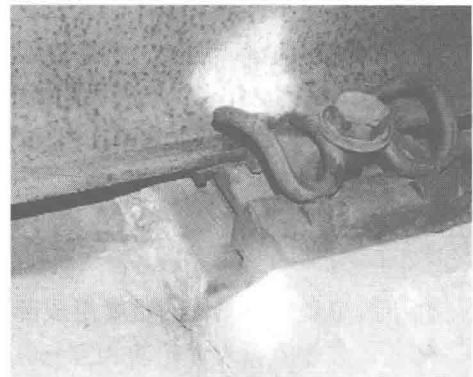
图 1-1 垫板滑出 10~30mm

复滑出的现象。当桥梁温度跨度为 208m 时, 胶垫最大滑出长度为 10~30mm; 当桥梁温度跨度为 592m 时, 胶垫最大滑出长度为 100mm 以上, 如图 1-1 所示。胶垫滑出的同时, 胶垫容易出现折断等损伤。

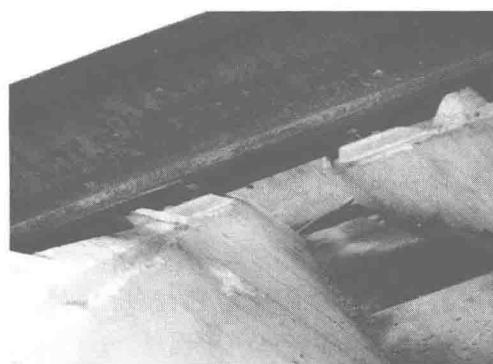
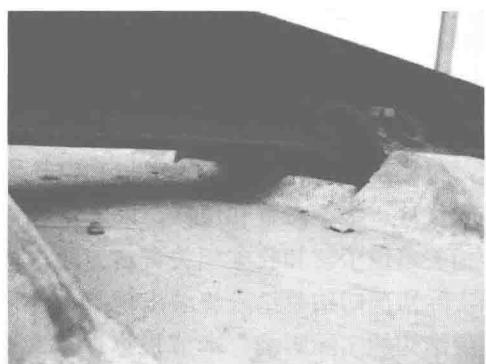
图 1-2 垫板滑出 100mm 以上

渭南二跨渭河桥也位于郑西客运专线上, 其桥跨布置为 $7-(48+4\times 80+48)m+(40+2-64+40)m$, 其桥梁温度跨度有 536m 和 736m 两种情况。全桥采用小阻力扣件, 两种温度跨度的梁段均设置了伸缩调节器。在桥梁活动端处易出现橡胶垫板反复滑出的现象, 胶垫最大滑出长度为 100mm 以上, 如图 1-2 所示。

一旦出现如此大的胶垫位移, 应在日常维护中加强监管, 对出现问题的部位及时地维护和处理。2014 年 12 月, 在第二次现场调研和实际了解中, 没有发生胶垫滑出长度大于 100mm 的情况。

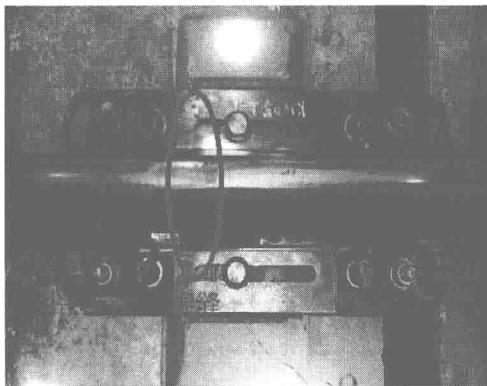
图 1-3 焊缝处扣件锚固装置

由于存在梁轨间的大位移，为了防止钢轨的过大位移造成焊缝位移过大，在渭河二跨使用了特殊的扣件锚固装置，如图 1-3 所示。当梁轨相对位移过大时，此结构可以保持焊缝结构和扣件的安全使用。

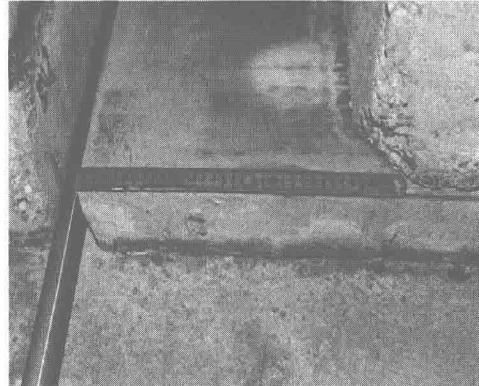
图 1-4 垫梁位移

由于大梁缝，渭南二跨使用了垫梁跨越梁缝，搭接在梁缝两侧的梁跨上。垫梁上部埋入双块式轨枕，下部设置混凝土底座。垫梁一端设置固定端传力键，一端设置活动端传力键，通过传力键将荷载传递给底座。垫梁与底座之间设置两布一膜，以保证垫梁与底座之间能够相对滑动。当温度变化时，垫梁相对于桥梁发生位移。垫梁位移如图 1-4 所示。

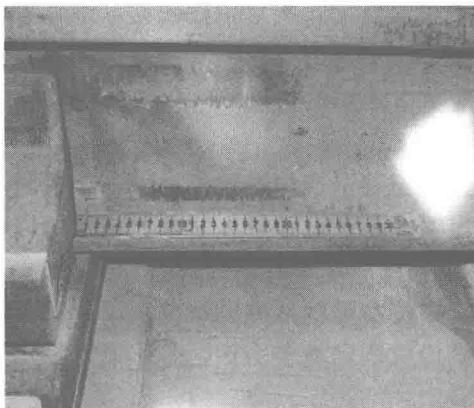
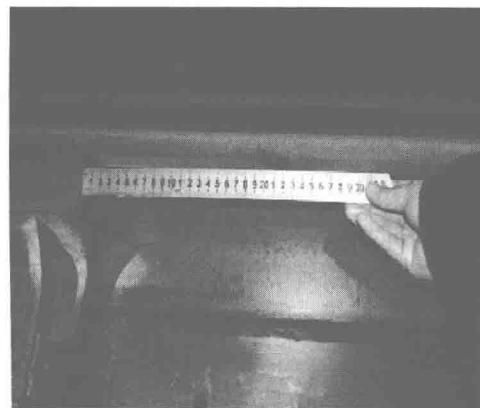
图 1-5 钢轨伸缩器位移

当大跨桥上无缝线路纵向力、位移、钢轨断缝超过允许值且无法满足无缝线路的设计要求时，就需要设置伸缩调节器。伸缩调节器中基本轨伸缩，尖轨固定不动。所以，设置伸缩调节器后，其梁轨相对位移也会增大，故胶垫滑出可能性会增大。伸缩调节器的基本轨接头以外的线路一般也会采用小阻力扣件，也会增大胶垫滑出的可能性。根据在渭河特大桥的调研可知，设置伸缩调节器地段胶垫滑出的长度远大于没有设置伸缩调节器的地段，证实了设置伸缩调节器增大了胶垫滑出的可能性。钢轨伸缩调节器处位移现场调研如图 1-5 所示。

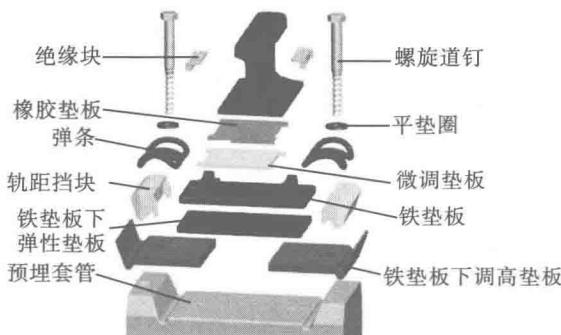
图 1-6 WJ-8 型扣件

郑西客运专线大跨桥上多采用 WJ-8 型扣件。WJ-8 型扣件由绝缘块、螺旋道钉、平垫圈、橡胶垫板、弹条、铁垫板、轨距挡块等组成，其安装图如 1-6 所示。在温度荷载和列车荷载循环作用下，钢轨与桥梁由于材料、截面性质和结构构造等的不同而产生相对位移，钢轨带动垫板移动，而钢轨复原时垫板没能完全复原，故出现胶垫滑出现象，如图 1-7 所示。

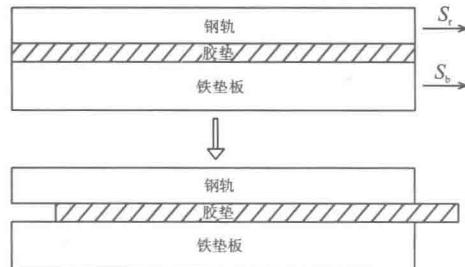
图 1-7 胶垫滑出示意图

S_t 表示钢轨位移； S_b 表示铁垫板位移

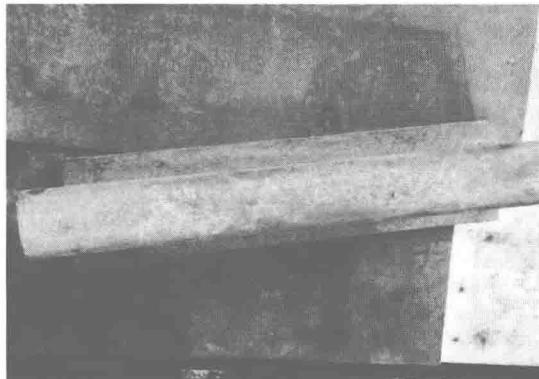
图 1-9 实验用钢轨

(1) 实验设备。①长度为 0.625m、两端均自由的 60kg/m 的钢轨，如图 1-9 所示。②一组 WJ-8 小阻力扣件，一种新型轨下复合胶垫，如图 1-10 所示。③量程为 25MPa 的液压千斤顶，如图 1-11 所示。④量程为 500N·m 的扭力扳手，如图 1-12 所示。⑤两块机械百分表。

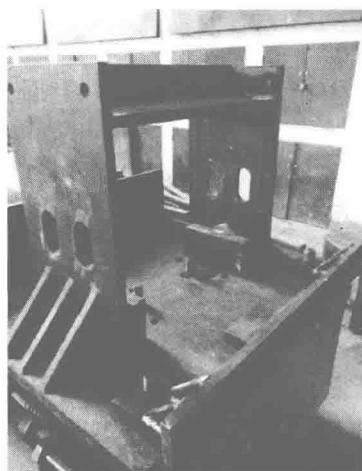
图 1-13 实验工装

(2) 实验工装。实验工装如图 1-13 所示。工装的两端都设有挡板，实验时，将液压千斤顶支撑于工装挡板和钢轨之间，其中一端为实验钢轨，另一端用于提供反作用力的工装挡板。根据作用与反作用原理，加载时，实验钢轨将受到另一端挡板传递过来的纵向力作用。

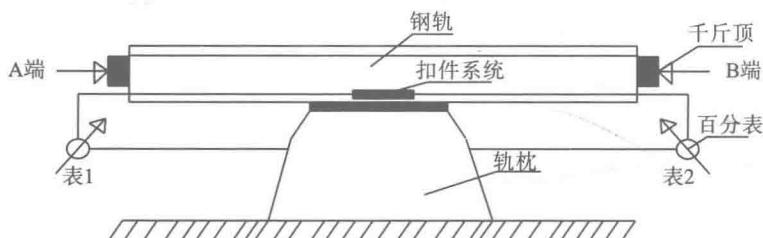
图 1-14 加载原理图

实验主要研究：①残余位移与梁轨相对位移(实验中预推钢轨位移)、温度升降循环次数(实验中来回推动钢轨次数)的关系；②钢轨回弹位移与钢轨位移的关系；③钢轨加载、卸载时推力与钢轨位移的关系(即扣件系统的荷载-位移滞回曲线图)。图 1-14 为加载原理图，其中用 A 端、B 端表示钢轨的两个加载端。

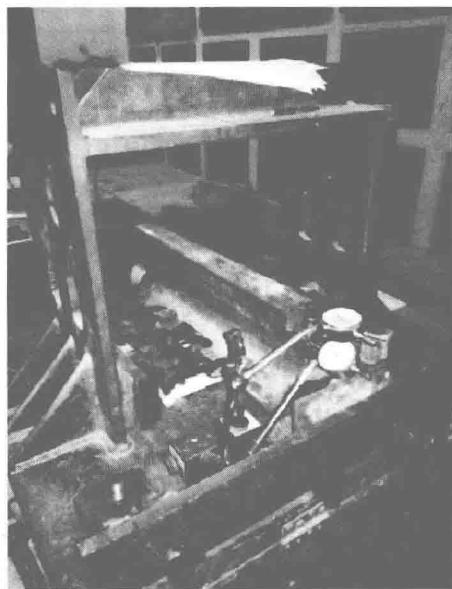
图1-15 安装加载设备

(6) 安装加载设备, 如图1-15所示。

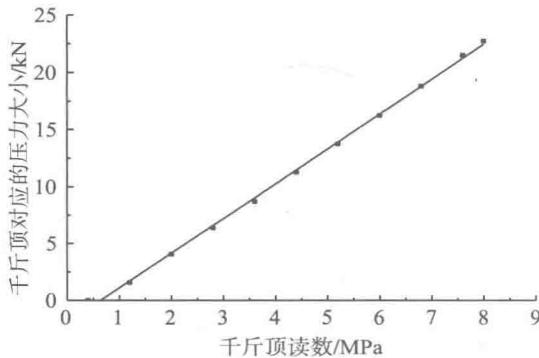
图 1-16 拟合曲线

将三次标定所得的数据取均值，并绘制成散点图，读数与荷载的变化呈明显的线性变化，因此将其拟合成线性变化曲线，如图 1-16 所示，并得出其读数与荷载的变化关系。

$$y = 3.0494x - 1.945$$

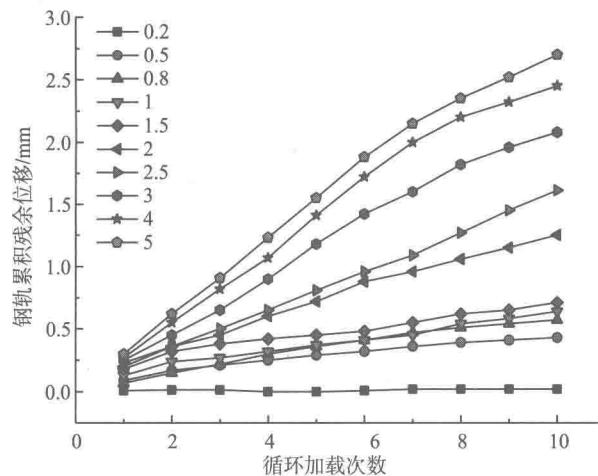
图 1-17 钢轨累积残余位移

实验过程中，百分表 2 记载的是每种工况下不同加载次数时的钢轨累积残余位移，其实验结果如图 1-17 所示。当钢轨预推位移为 0.2mm 时，钢轨累积残余位移几乎都为 0，即每来回推动钢轨 0.2mm，钢轨几乎都能完全回弹回去。当预推钢轨位移不小于 0.5mm 时，钢轨累积残余位移随着循环加载次数的增加而增大。当加载次数一定时，预推钢轨位移越大，钢轨累积残余位移也越大；预推钢轨位移越大，钢轨的累积残余位移增加得越快。钢轨位移主要由温度变化引起。实际运营过程中，当温度变化很小时，桥

梁伸缩位移很小，钢轨在外界升降温循环过程中都能复原，轨下胶垫不会因此出现滑出的现象。当温度变化较大时，桥梁伸缩位移较大，钢轨在外界升降温循环过程中会存在残余位移，即轨下胶垫会出现滑出现象。外界温度变化越大、桥梁温度跨度越大，桥梁伸缩位移就会越大，其钢轨残余位移也会越大，因此，轨下胶垫滑出量也会增大。随着温度升降循环次数的增加，钢轨累积残余位移也会增加，即轨下胶垫滑出量也会随着温度升降循环逐日增加。

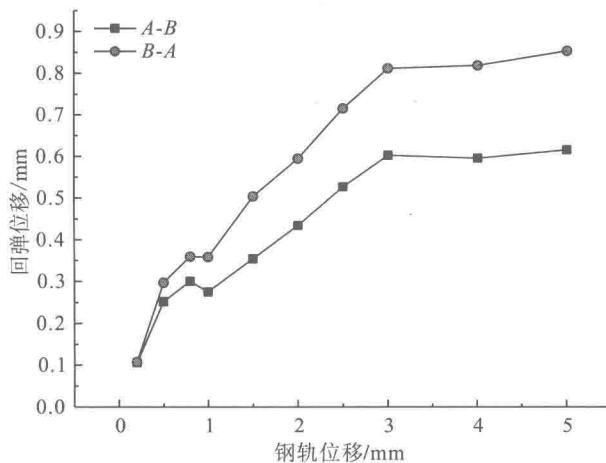
图 1-18 钢轨回弹位移

实验过程中，百分表 1 记载的是每次推动钢轨后残余的位移，用预推钢轨位移减去其残余位移即为钢轨的每次回弹位移。其实验结果如图 1-18 所示，其中 A-B 表示千斤顶推钢轨 A 端所得到的平均回弹位移，B-A 表示千斤顶推钢轨 B 端所得到的平均回弹位移。

如图 1-18 所示，当钢轨位移 $\leq 3\text{mm}$ 时，随着钢轨位移的增大，钢轨回弹位移总体呈

增大趋势。当钢轨位移大于 3mm 时，钢轨回弹位移几乎保持不变。千斤顶从 A 端推钢轨时的回弹位移小于千斤顶从 B 端推钢轨时的位移。随着钢轨位移的增大，最终从 A 端推钢轨时的回弹位移大致为 0.6mm，最终从 B 端推钢轨时的回弹位移大致为 0.85mm。从实验分析可知，在实际运营中，当每次升温或降温导致桥梁伸缩位移较大时，其弹性回弹位移几乎不变。但随着温度升降幅度的增大，每次升温或降温导致的钢轨残余位移也会增大，即从中间温度升温至最高温然后回到中间温度（或从中间温度降至最低温度然后回到中间温度），这一过程钢轨会存在较大残余位移，胶垫容易出现较大滑移量。但是，每一次升降温循环导致的钢轨残余位移几乎是不变的，故胶垫滑出量的增加是日积月累形成的。

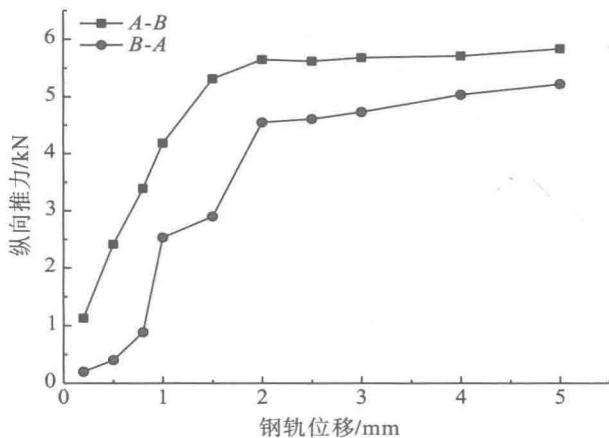
图 1-19 荷载-位移关系曲线

实验模拟了升温-降温的过程，图 1-19 为实验过程中的荷载-位移关系曲线。

如图 1-19 所示，当钢轨位移小于 2mm 时，随着钢轨位移的增加，所需要的纵向推力增大。当钢轨位移大于 2mm 时，随着钢轨位移的增加，所需要的纵向推力几乎保持不变。从 A 端推钢轨时所需的纵向力大于从 B 端推钢轨时所需的纵向力。在实际运营中，扣件系统的荷载-位移滞回曲线的形状不饱满，说明该结构受到了较大的滑移影响，具有刚度退化现象，即长此以往，钢轨上作用相同纵向力，产生的梁轨相对位移越来越大。
