# 陕西省早期长城资源调查报告

## 第二编

### 战国魏长城

## 第九章 富县战国魏长城资源

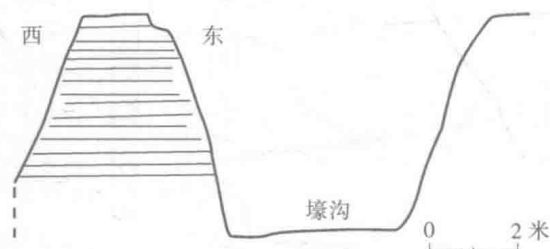
图八八三 监军台村—圣佛峪村长城墙体剖面图

第 2 段 断点 1 至特征点 1，长 120 米，保存一般，南—北走向。残存墙体大部分较高。断点 1 以北 100 米处取一剖面，顶宽 1.6、底宽 5 米，东侧高 6、西侧高 4 米（图八八三）。该段墙体地势高亢，东面紧邻宽 7~10 米的沟，墙体由于植物根系、动物洞穴等遭到破坏。

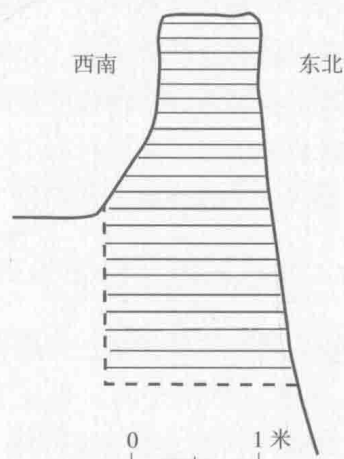
图八八七 东太安村长城墙体剖面图

第 1 段 起点至断点 1，长 30 米，保存较差，东南—西北走向。由于沟壑发育、开辟道路等原因导致墙体遭受了很大破坏。断点 1 处墙体底宽 1.6、顶宽 0.8 米，西南高 1.6、东北高 3 米，夯层厚 0.06~0.1 米（图八八七）。

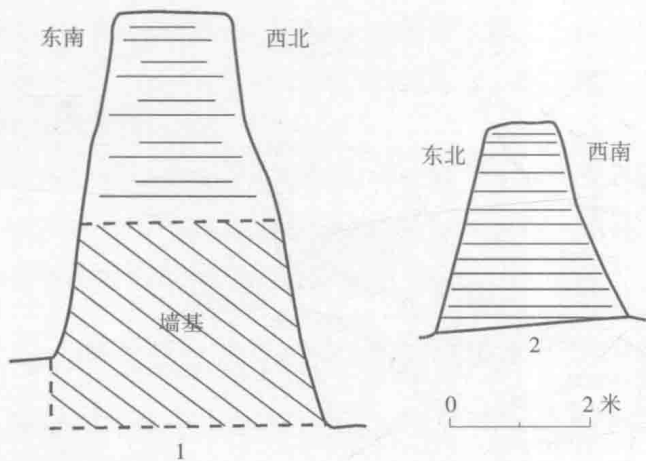
图八九〇 侯村长城墙体剖面图

第8段 断点4至断点5，长135米，保存较差，东北—西南走向。该段墙体四周为沟壑。沟壑发育、公路开辟以及植物根系对墙体造成破坏。断点5处墙体底宽3、顶宽1.7米，夯土墙高3、墙基高3米，夯层厚约0.07~0.11米（图八九〇·1）。

第12段 断点8至止点，长30米，保存差，东南—西北走向。该段墙体残高1.8米，东为沟壑，西临富钐公路，由于沟壑发育以及开辟公路等原因，造成墙体土质疏松，夯层较为明晰。止点处剖面墙体底宽3、顶宽1米，夯土墙高2.8米，夯层厚0.07~0.12米（图八九〇·2）。

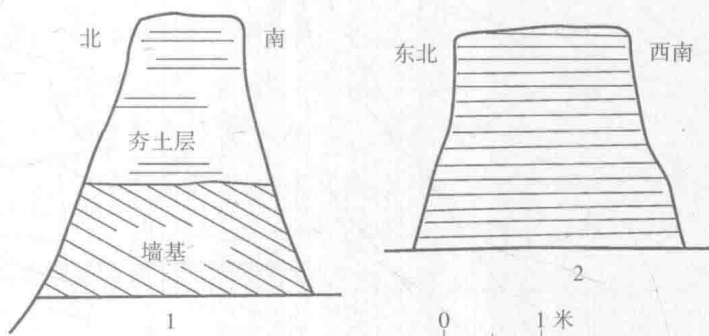
图八九二 王乐村长城墙体剖面图

第4段 断点3至断点4,长120米,保存较差,东南—西北走向。该段墙体残高3.1、墙基宽3米,墙体夯层较为明晰,厚0.11~0.13米(图八九二·1)。因沟壑发育、开辟道路以及植物根系的破坏,墙体土质疏松,底部坍塌严重。断点4剖面处底宽3、顶宽1.8米,高2.4米,夯层厚0.08~0.16米(图八九二·2)。

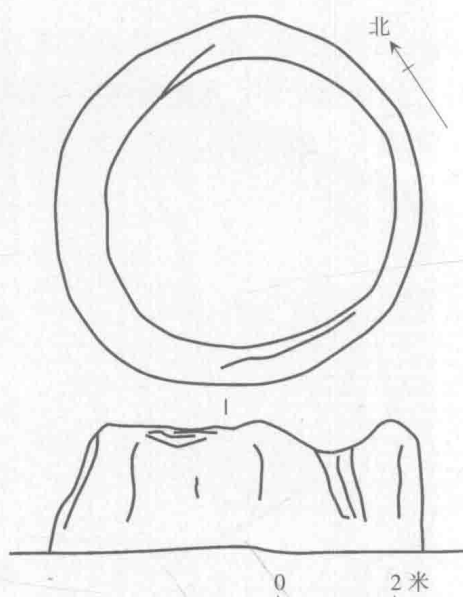
图八九三 监军台村烽火台平、立面图

台体四周有剥落坍塌的现象。由于风雨侵蚀,在台顶植树等原因造成台体顶部凹陷成坑;台体北侧有人为开挖的上台脚坑;台顶东北侧生长有一棵杜梨树,台体上下均被荒草和野生灌木植物覆盖。

台体损坏较为严重,平面呈圆形,剖面为梯形,底直径6.5米,顶直径5米,高2.2米,夯层厚0.06~0.08米(图八九三)。

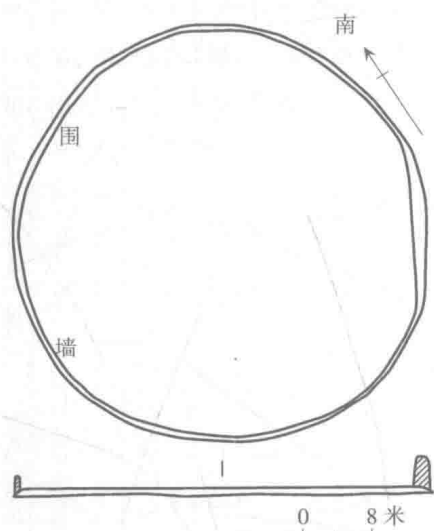
图八九四 田厢村寨子平、剖面图

该遗存因雨水冲刷侵蚀墙体、栽种树木等原因，现整体保存状况较差。围墙因雨水冲刷侵蚀、人为破坏等原因，墙体剥落坍塌严重，而且存在多处大大小小的豁口。残存墙体上的植物根系生长对墙体造成了一定的威胁。

该遗存为直径50米的圆形，有围墙。现残存的围墙高低不齐，存在多处豁口，墙体底宽0.5~2、顶宽0.4~0.8、内高0.5~3.2、外高0.8~3.4米，夯层厚度为0.07~0.11米（图八九四）。

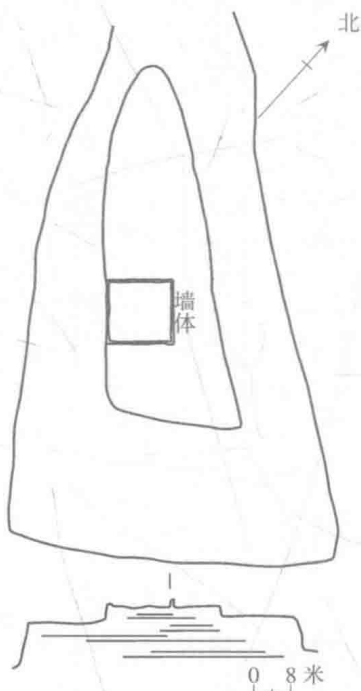
图八九五 监军台村遗存平、剖面图

该遗存范围内杂草丛生, 开挖了许多植树坑, 最上面的方形台中间凹陷, 四周围墙高矮不齐, 二层台面西侧低平处有车轮碾压的痕迹。

该遗存有三层台面, 一、二层台面为埴削而成, 埴面上有大量瓦片。三层台为方形, 边长 13.5、高 1~1.2 米; 一层台和二层台平面略呈三角形, 由东向西逐渐变窄。二层台东西长 80、南北宽 0~22、高 0.5~2.4 米; 一层台东西长约 12、南北宽 0~57 米。二层台地势由东向西变低逐渐与一层台重合 (图八九五)。

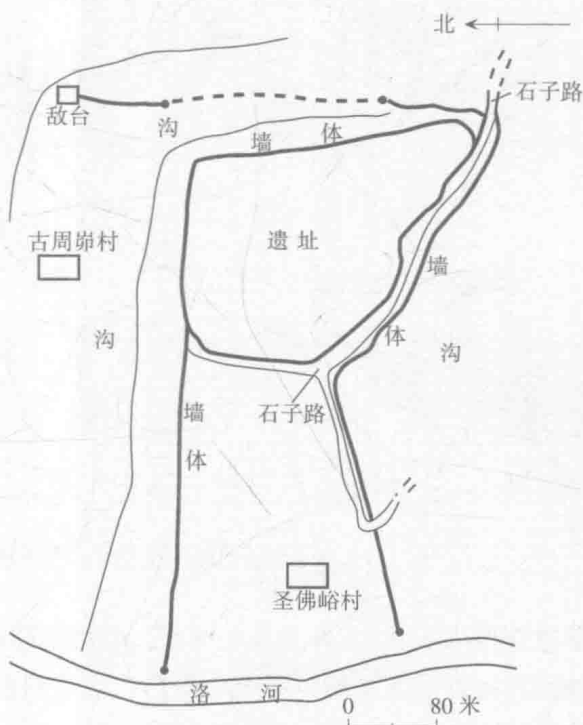
图八九六 圣佛峪村遗存平面图

该遗存处于山顶平坦的台面上, 当地村民在此处进行果园种植、建造房屋等活动对遗存造成了极
