# 灵隐寺两石塔两经幢 现状调查与测绘报告

◆ 杭州市园林文物局灵隐管理处（杭州花圃） 编著

唐宇力 主编

北京·2015

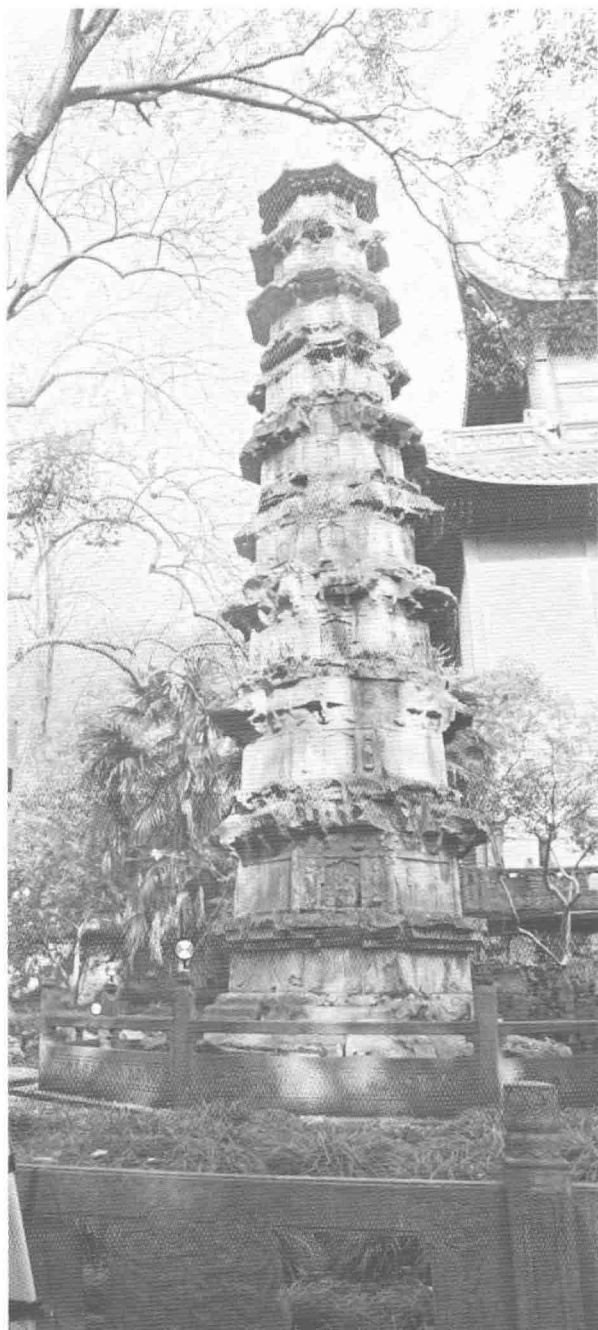
#### (一) 西石塔

由于两石塔相差无几，现以西石塔为例，自下而上、自南而北按顺时针方向记录石塔基本情况<sup>1</sup>。

台的台基由两部分组成，下部磐石垒砌，高出地面 19 厘米左右、深为 20 厘米，其上为八边形台基，边长 160 厘米、高度为 38 厘米、深为 51.5 厘米，各侧面雕饰山峰，平面刻海浪纹，寓意以须弥山为中心的“九山八海”。

基座为须弥座式，通高 98 厘米，自下而上依次为圭脚、下枋、下枰、束腰、上枰、上枋。圭脚边长 125 厘米、高度为 12 厘米；下枋边长 124 厘米、高度为 9.5 厘米；下枰边长 119 厘米、高度为 12.5 厘米；束腰边长 100 厘米、高度为 43 厘米；上枰边长 108 厘米、高度为 10.5 厘米；上枋边长 110 厘米、高度为 8.5 厘米。下枰条作覆莲状，为重瓣（各边三压四，转角一瓣）。束腰阴刻《大佛顶陀罗尼》经文、正书。

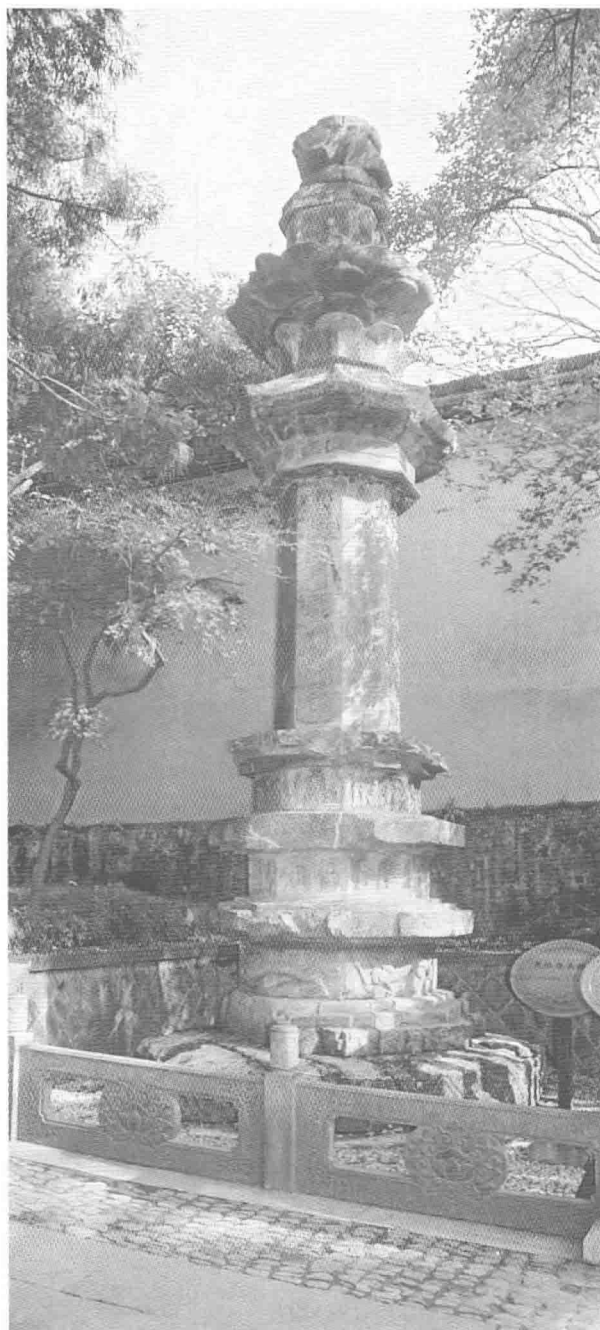
东经幢

两经幢位于灵隐寺天王殿前的东、西两侧，相距 74 米，始建于北宋开宝二年（969），原在钱氏家庙奉先寺，北宋景祐二年（1035）灵隐寺住持延珊迁建于此，景祐四年（1037）建成。两经幢结构基本相同，皆由湖石雕凿，逐级叠砌而为多层八面形石幢。两经幢皆刻有《新建佛国宝幢愿文》，文末署：“天下大元帅吴越国王建，时大宋开宝二年己巳岁闰五月日”。其中西经幢还存有题志：“灵隐寺住持传法慧明禅师延珊，于景祐二年十一月，内移奉先废寺基上石幢东西二所归寺前，添换重建，止四年四月十日毕工。谨题志耳”。

宋代以降，两经幢尤其是东经幢发生局部崩塌，具体年代已不可考。近代以来，经幢上部分佛像被人为凿损，后经补配，幢基部分则逐渐被泥土湮埋。
