太和殿三百年

◎ 张克贵 崔瑾 著

本书是第一部较为全面、详细介绍北京故宫太和殿的著作，从太和殿的肇建和石质构件、大木结构、琉璃屋面、墙体构筑、建筑装修、油饰彩画、瓦面维修等多个方面，展示了太和殿所具有的独特结构、工艺，图文并茂、资料翔实。

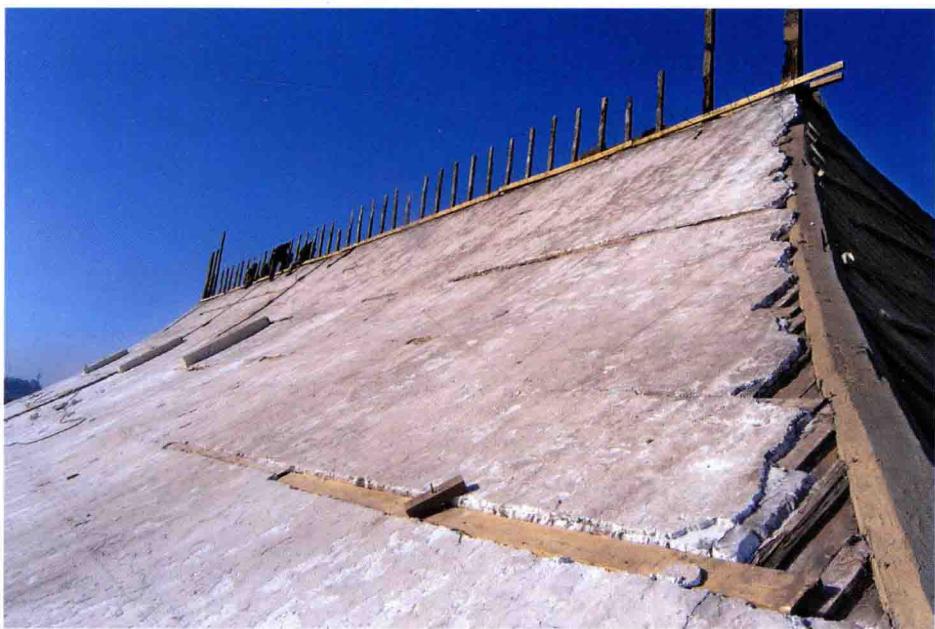
图3 太和殿屋面老灰背

太和殿屋面采用的是灰背，其保存完好的状况，令人称奇。该灰背采用的是白灰苦背，这在紫禁城所维修过的屋面中，还是首例。所谓灰背，是区别于泥背而言。一般屋面望板上为护板灰、泥背、青灰背、宜瓦泥、瓦面。太和殿采取的是油满、灰背、宜瓦灰、瓦面。太和殿在揭除瓦面后，我们发现，除檐头局部外，整体灰背完好无损，没有任何开裂、沉陷、塌落、滑动，这已经形成了太和殿屋面的第二道屏障（图3）。

油、血料等原材料组成，用于比较重要的建筑上。在已有的维修建筑中，我们不曾发现过，只是听老师傅讲过该道工序和材料。在太和殿的望板上，我们见到了实例，它很好地保护了望板，阻止了望板的糟朽，同灰背形成了绝好的保护层。太和殿屋面揭瓦后，发现灰背的完好状况，故宫博物院曾两次邀请几位相关专家，进行现场咨询，最后一致同意除因探查而出现损伤部分的两山坡面重做灰背外，其他部位，尤其是上、下檐前后坡，要完整保留原有灰背。最后的维修做法是在原有灰背的上面增加灰背层再进行瓦瓦。

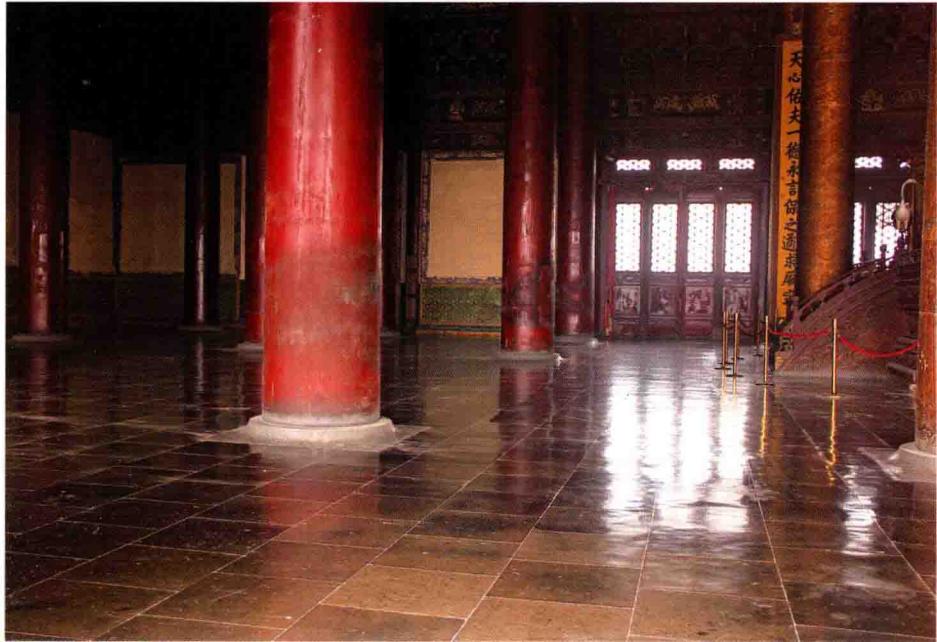
图4 太和殿的金砖地面

太和殿地面保留着原状的金砖。对于宫殿、皇陵、王府里使用的所谓金砖，已有过不少介绍和传说，这里不再赘述。但我们今天看到的熠熠发亮的金砖，不只依然如故，在当代人们的保养下，愈是楚楚生辉。这样的材料，黄土烧成的砖，产生这样的效果，有着这样的生命力，确实值得我们骄傲（图4）。

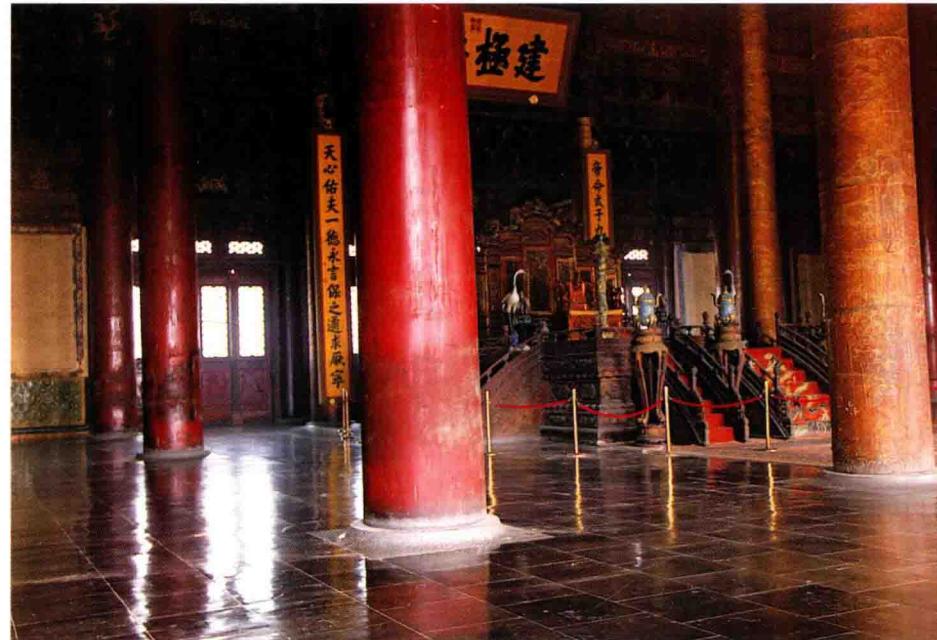
图5 太和殿内的宝座

主宰天下的中心。紫禁城是北京城的中心，太和殿是皇宫的中心，太和殿里的宝座和座台又是太和殿的中心，太和殿的中心位置是在明间。太和殿面阔九间，进深五间，宝座及座台是在进深的中间一间，即第三间，座台上面对应的是屋顶藻井，宝座对应的是上悬的龙头宝珠，又称轩辕镜。但现在宝座的位置是进深的第四间。为什么会是这样呢？只是因为袁世凯窃国登帝前，因看到头悬宝珠，万一掉下来，岂不正着头额。袁世凯怕死于宝珠垂砸，而将宝座位置后移至第四进间。至于后果大家都明了和懂得的了，只是留下了短暂闹剧的遗迹（图5）。

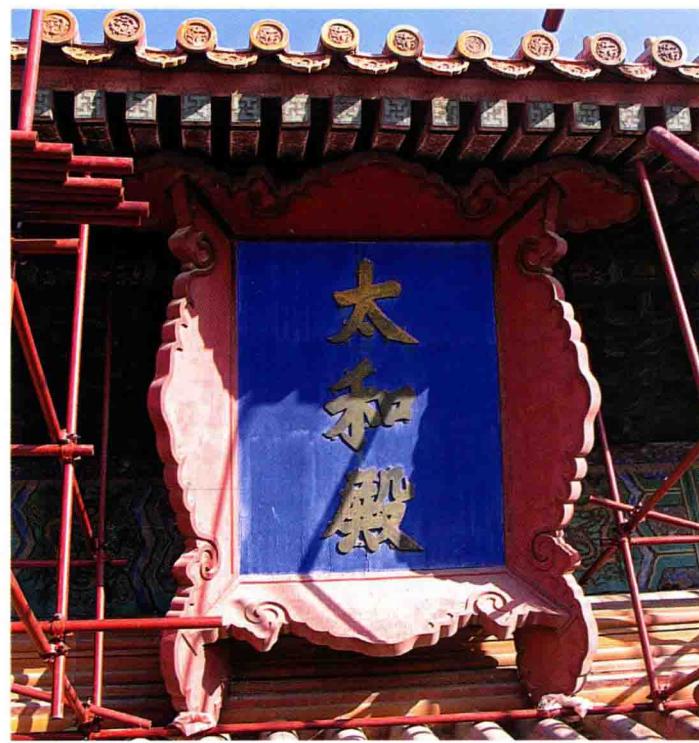
图6 2006年维修前的太和殿匾额

太和殿的匾额，不是清代的原物，或曰其字经过改写。大家熟知的是故宫所有的建筑，其建筑上都有匾额，而且匾额的文字都是汉文、满文两种字体。清代康熙三十六年（1698）重修太和殿之后，其匾额上的太和殿三字也是汉文、满文双语文字的。1911年辛亥革命之后，被推翻的清朝末代皇帝溥仪仍被优待居用后宫，也称寝宫，而前朝归为民国政府。也是在袁世凯称帝期间，将午门、太和门、太和殿、中和殿、保和殿、武英殿、文华殿、东华门、西华门及相关建筑的匾额统统改为汉文一种文字，留存至今（图6）。
