# 水轮发电机组 典型案例分析

国网湖南省电力公司电力科学研究院 组编  
吴长利 主编

## 案例一 某水电厂机组推力瓦温报警情况分析报告

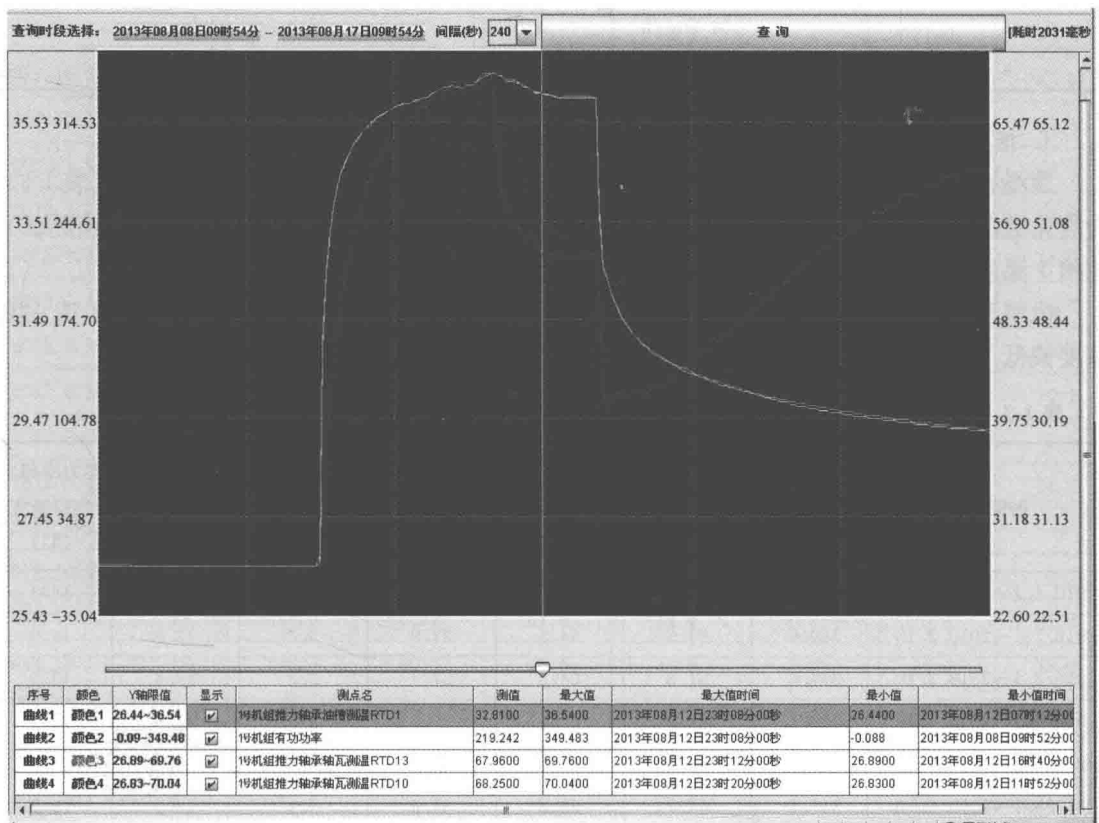
图 1-1 推力轴承温度趋势图

2013年8月12日23:10:26,某水电厂1号机组带350MW负荷运行,监控报“1号机组推力轴承轴瓦测温RTD10 越高限(70.04℃)”,检查1号机组,10号推力瓦温显示70℃,13号推力瓦温显示69.7℃,其他推力瓦温均在68.5℃以下,推力油温36.8℃;23:13:27现场手动启动1号机组1号推力外循环油泵(备用油泵)运行并下调负荷;23:15:25监控报“1号机组推力轴承轴瓦测温RTD10 复高限(69.86℃)”,检查1号机组,推力油温、瓦温均有所下降;23:401号机组带280MW负荷,检查1号机组,10号推力瓦温显示68.9℃,13号推力瓦温显示68.4℃,其他推力瓦温均在67℃以下,推力油温显示33.4℃。图1-1所示为推力轴承温度趋势图。

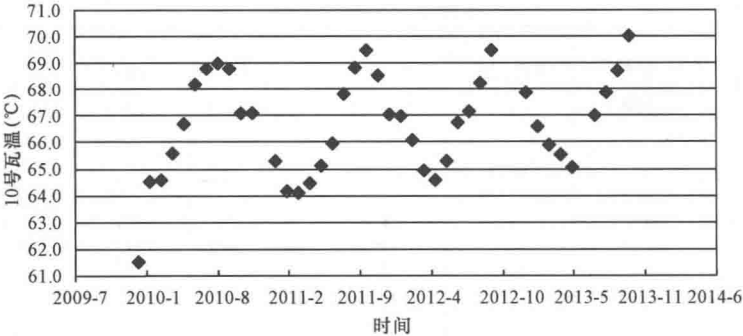
图 1-2 推力瓦温变化趋势图

机组瓦温及油槽温度具有明显的季节性，即 6~11 月份温度偏高，1~5 月份及 12 月份温度偏低（见图 1-2）。

(1) 机组推力瓦温呈现季节性变化，7~9 月份为高温期。推力冷却供水温度也呈现季节性变化，现场调查时推力冷却供水温度超过 23℃，冷却供水温度的升高将影响冷却效果，从而使瓦温上升。

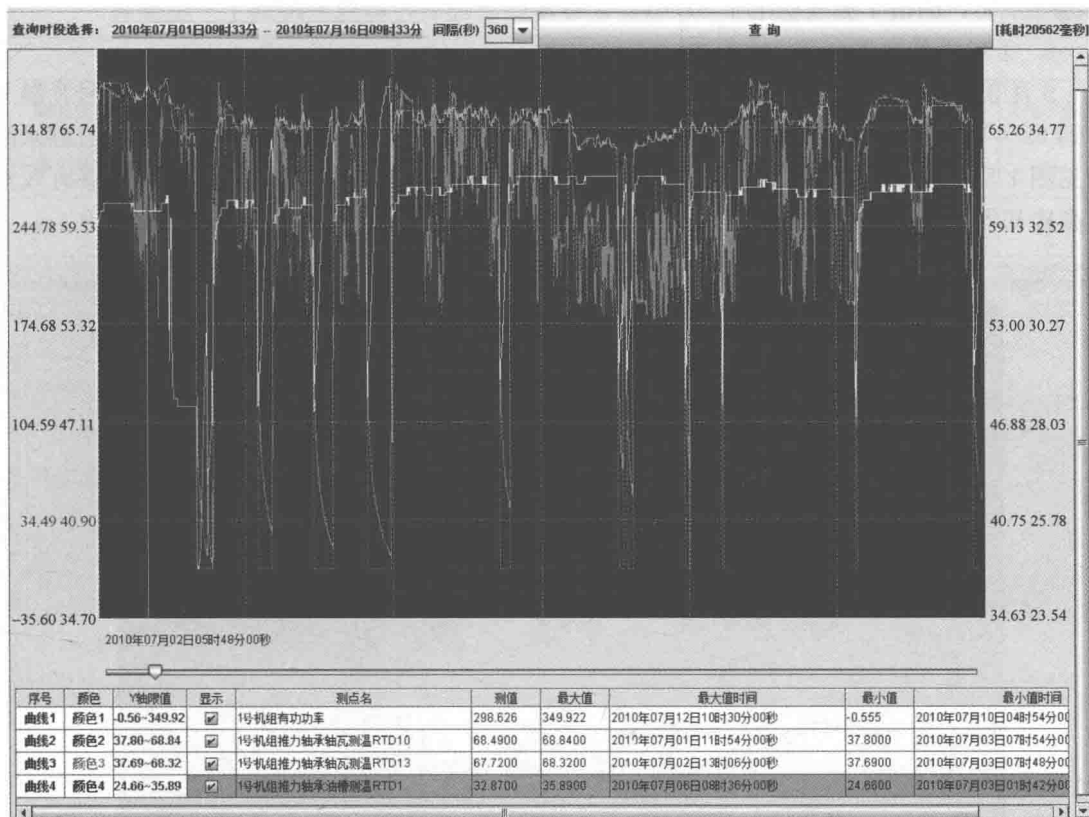
图 1-3 机组运行过程中有功功率、推力瓦温、温槽温度的录波图

图 1-3 为机组运行过程中有功功率、推力瓦温、油槽温度的录波，波形显示，有功功率越高，推力瓦温越高。

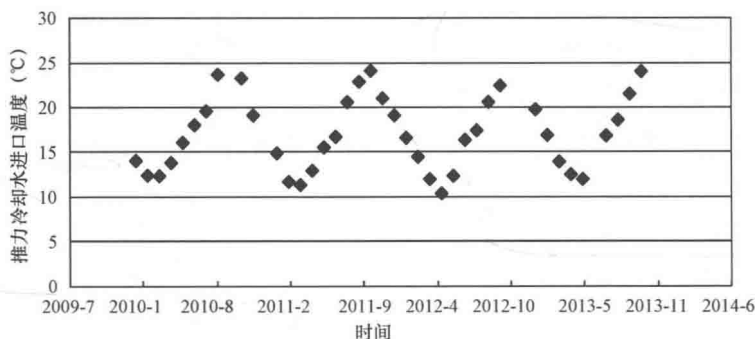
图 1-4 推力冷却水供水温度随时间变化的趋势图

推力冷却水供水温度历史数据见表 1-3，其随时间变化的趋势见图 1-4，推力冷却水供水温度与推力瓦温变化趋势相同。推力冷却供水温度越高，冷却器内的热油与冷却水温差越小，冷却器冷却效果越差，机组油槽温度及瓦温越高。

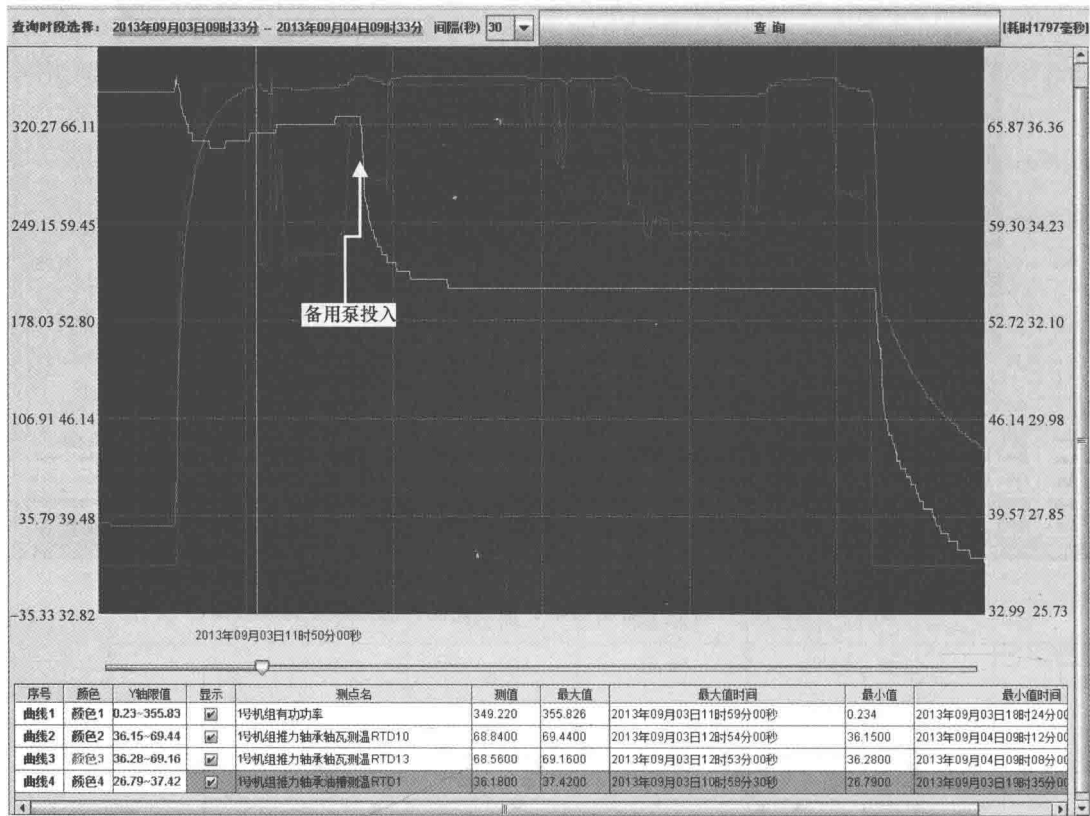
图 1-5 循环油量对推力瓦温的影响过程录波图

9 月 3 日，机组开启一台泵，运行 2h 后，油槽 1 温度上升为 36.5℃，并且 10 号瓦温上升到 69.4℃，且存在上升趋势，运行人员开启两台泵，油槽温度下降为 32.81℃（过程录波图见图 1-5），在带满负荷工况下，10 号瓦温能够维持在 69.3℃。增加循环油量能够有效地提高冷却器冷却效果。

(2) 加大机组冷却水量对改善冷却效果影响不大；清洁冷却器，可以使冷却器冷却效果得到一定提高；提高机组循环油量（开启两台油循环泵）能够较为明显的提高冷却效果。

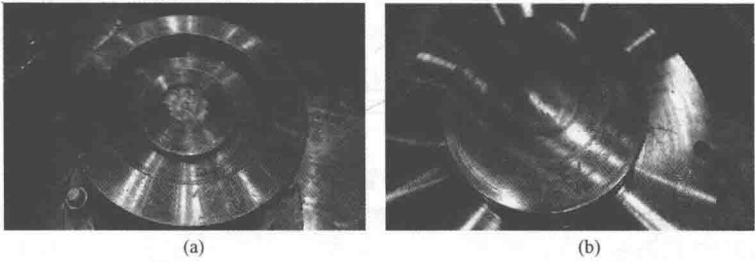
2013 年 12 月份，1 号机组启动了投产后的首次 A 级检修，检修中对机组推力部件进行了拆除检查，检查发现部分推力支柱及托瓦接触面出现不同程度的刮痕（见图 1-6）。

图 1-6 推力支柱及托盘现场检查情况  
(a) 支柱刮痕；(b) 托板刮痕

通过查阅历史检修资料发现，1 号机组投产运行一段时间后，发现测量杆的安装孔存在渗油，为了消除渗油，检修人员将测量杆与支柱螺钉球面接触部分封焊，并进行了打磨处理。由于支柱螺钉球面的弧度很小，通过打磨基本成了平面，这也导致了处理后的推力瓦晃动量减小，进而导致了推力瓦瓦温的进一步上升。

(3) 1 号机组较其他机组瓦温偏高，这种差别可能主要与各台机组安装质量有关，另外与循环油量不同、测温元件安装位置不一致也有一定关系。1 号机组的 10 号瓦及 13 号瓦一直存在较其他瓦偏高的现象，这可能与机组推力瓦受力不均匀有关系，因此需改善推力瓦受力均匀度。

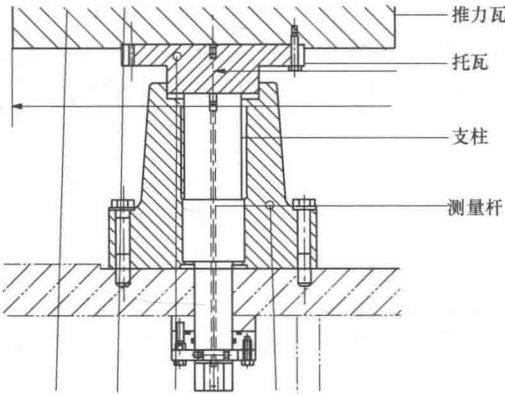
图 1-7 推力支撑结构

该水电厂推力支撑为刚性支撑方式，采用支柱支撑方式（见图 1-7），为了便于观察及调整推力瓦受力，在支柱中部设置了一根测量杆，支柱与托瓦的接触面为球面，因此推力瓦具有一定的晃动量，利于油膜的形成。
