# 杭州孔廟彩畫

杜正賢 主編

# 前言

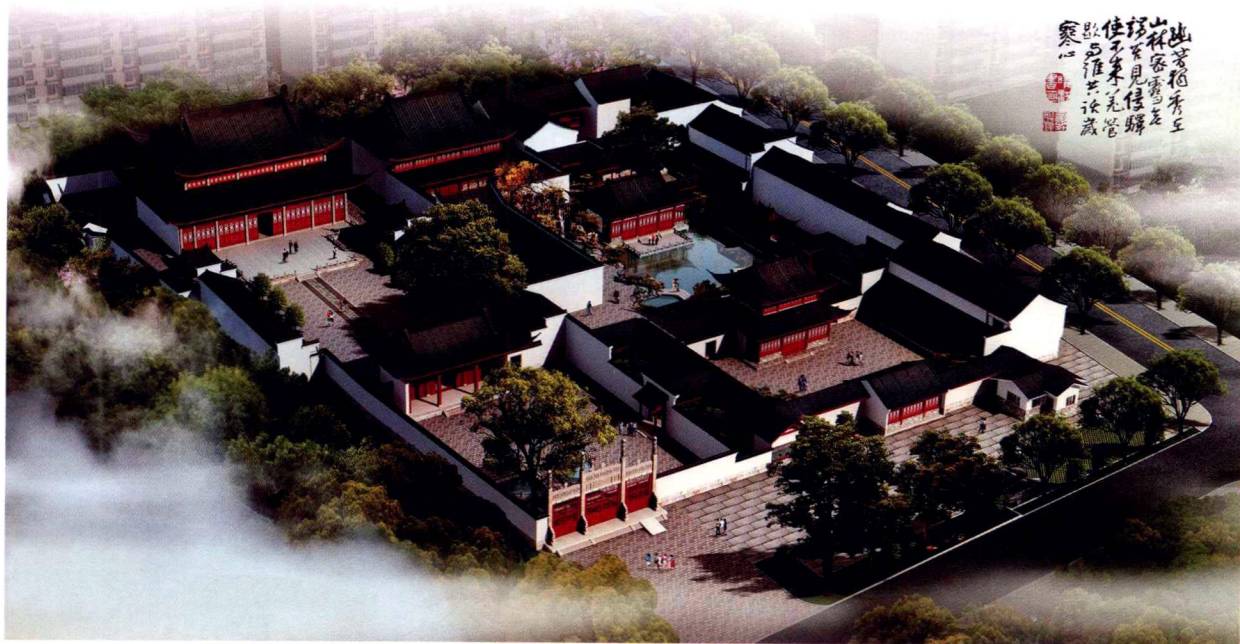
▲复建后的杭州孔庙鸟瞰图

及文物内涵,划分为东、西两大区域,即西部的孔庙区与东部的碑石展示区。孔庙区沿循孔庙的传统建筑格局,突出大成殿的中心位置,恢复和完善了棂星门、泮池及东、西两庑和碑亭等建筑。

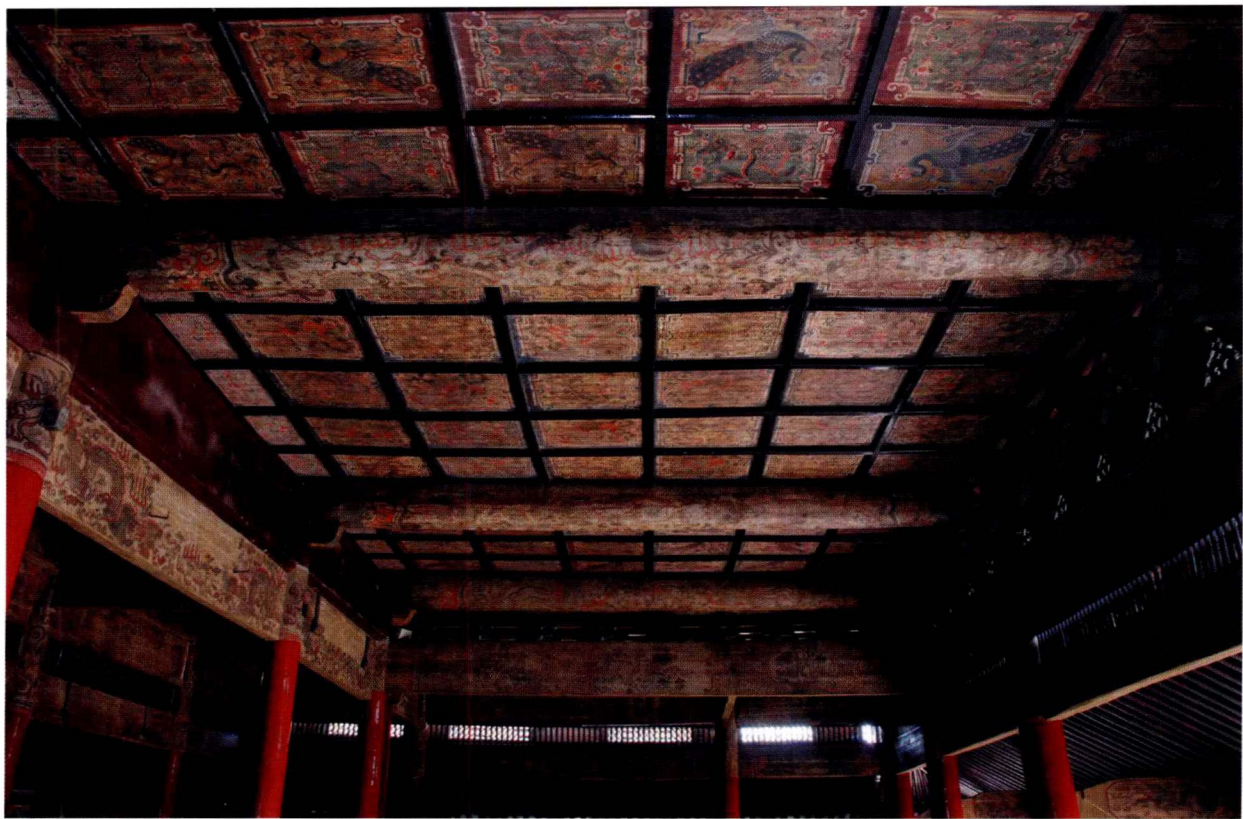
杭州孔庙大成殿彩画分布于天花、梁、枋、柱、斗拱、雀替等部位或构件上,现存 852.4 平方米,其中有彩画的梁枋 113 根,柱子 20 根,天花 153 块。其营造法大致如下:梁构件以香色作地,以青、红两色为主色调,绘海漫式图案,同时利用掬黑工艺突出各色退晕的效果而使彩画界线分明,格调沉稳;主图案两端箍头、藻头部分,以如意纹装饰。额枋构件彩画做法与梁构件基本一致,然图案更为丰富、繁缛,两端藻头多以云纹、回纹作装饰。天花亦以香色作地,在如意形四角长方光内以青、红为主色,蓝、黄等为辅色,绘飞仙走兽图案,技法主要以烟琢墨工艺为主,纹样规整,色彩艳丽。

▼大成殿彩画全景

从风格、样式来判断,大成殿彩画属于较为典型的清代晚期海漫式苏画。海漫式苏画最突出的构图特征在于不画方心、包袱,摆脱了线框的约束,使绘画的设计、创作更为自由。可直接按构件“量体裁衣”,或宽或窄,或大或小。构图按构件箍头、卡子等的设置情况,可大体分为四种基本形式。画面主题(清代晚期)已较少运用锦纹、团花纹装饰,在继续运用传统主题纹饰的同时,增加了写实性绘画内容,艺术风格追求直观、通俗的趣味特征。工艺则依据长期以来江南民间的彩画做法,用笔比较自由随意,不像官式彩画那样严格遵循建筑彩画的礼仪制度和等级

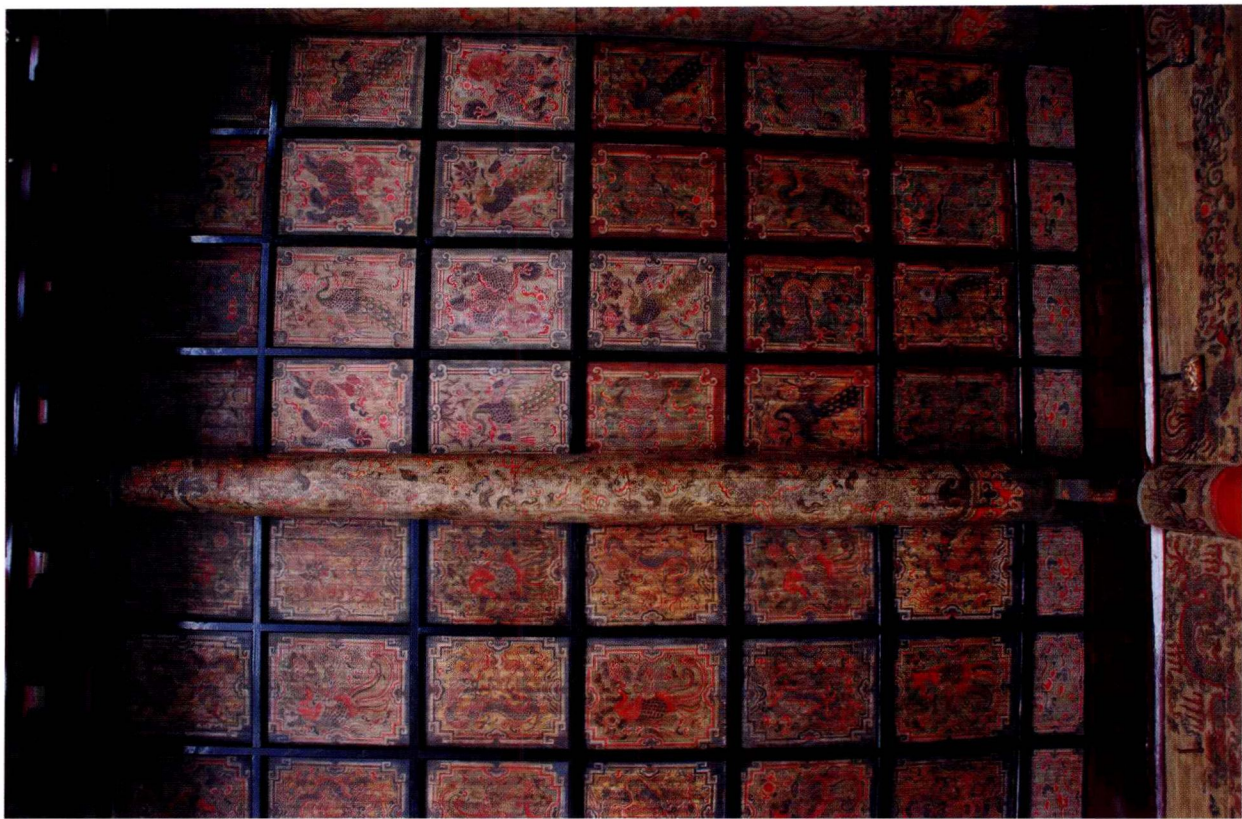
▲天花彩画全景

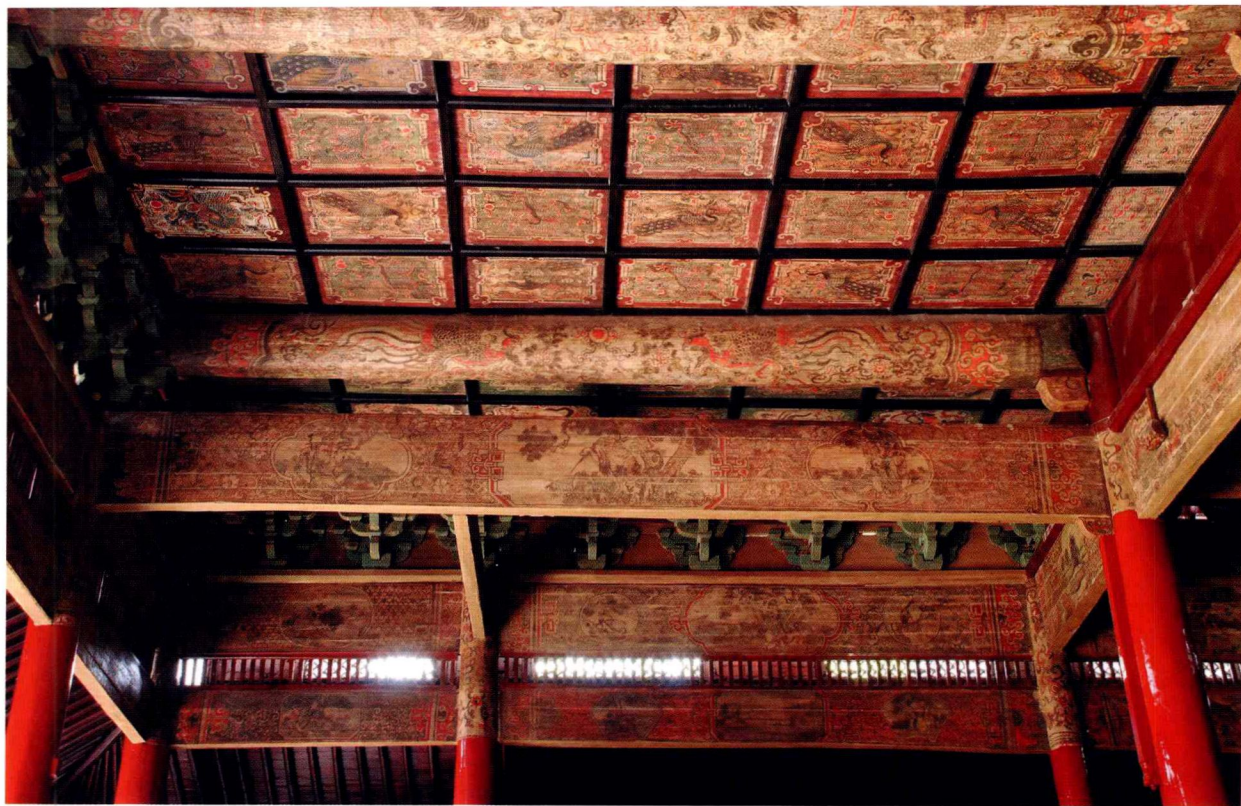
▲西次间、西梢间彩画全景

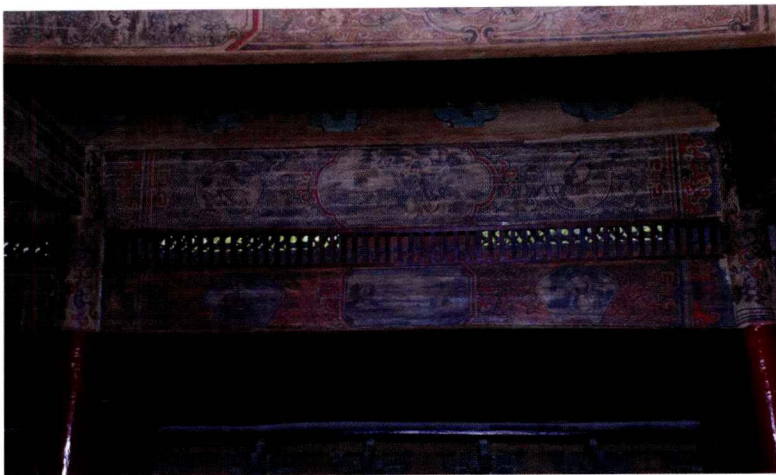
▲西梢间西侧中间两根重檐柱间额枋及承椽枋彩画

额枋上中间为高士图,两侧为花鸟画;承椽枋中间为山水画,两侧为高士图,充分体现了对称和平衡的原则。
