捷达

车系电路分析与维修

捷达车系电路分析 与维修案例集锦

广州市凌凯汽车技术开发有限公司 组编

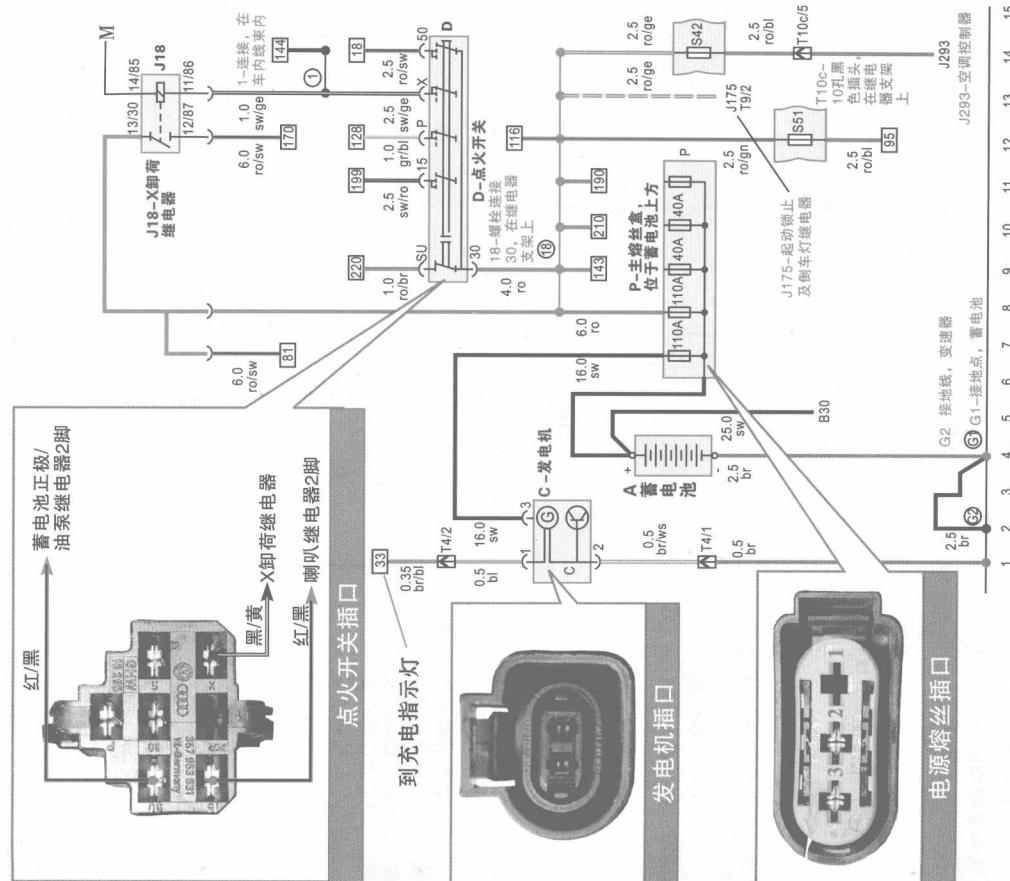
蓄電池、發電機、點火開關、X卸荷繼电器串路及串路分析

捷达轿车的点火开关具有三个档位：位置1是停机档，在此位置发动机熄火，转动转向盘，可听到锁止销的嗤人声，转向盘即被锁止。只有在此位置，钥匙才能从开关上拔下。位置2是点火档，此时点火电路被接通即由D上的15号线供电，转向盘锁止被解除，操作时若不能或难以转到该位置，可轻轻转动一下转向盘；位置3是起动机工作，点火开关接通X线，在该位置，起动机工作，前照灯及空凋耗电量较大的设备被断电，以保证发动机顺利起动。捷达轿车的点火锁中还有防重复起动的锁定装置，目的是防止发动机在运转中误操作起动机。所以，在重新起动发动机前，必须把钥匙转回到位置1。另外，在装有西门子防盗器的车辆上，占火锁上还装有防盗系统天线。

发电机的工作电路：点火开关处于点火档时，发电机励磁电路的工作电流由蓄电池正极经点火开关触点30与15到发电机警告灯，再经发电机D+励磁绕组\电压调节器到蓄电池负极，形成回路，此时发电机警告灯亮，并在发电机的转子铁心中产生磁场，发电机处于他励状态，发动机起动后，在曲轴带轮的带动下，转子旋转，于是在发电机定子的三相绕组中产生交流电，然后通过硅二极管整流后在B+和D+端输出直流电。发电机发电后，励磁电流由发电机自身提供，进入自励状态，同时由于D+点电位升高后，充电指示灯两端电位比较接近，指示灯应熄灭。如果在行车过程中充电指示灯点亮，说明发电机工作不正常，应及时检修。

为了保证电源系统的可靠工作，在充电指示灯两端并联了一个电阻，其作用是在指示灯烧坏的情况下，蓄电池可单独通过此电阻对发电机提供励磁电流（后有附图捷达充电系统指示电路）。

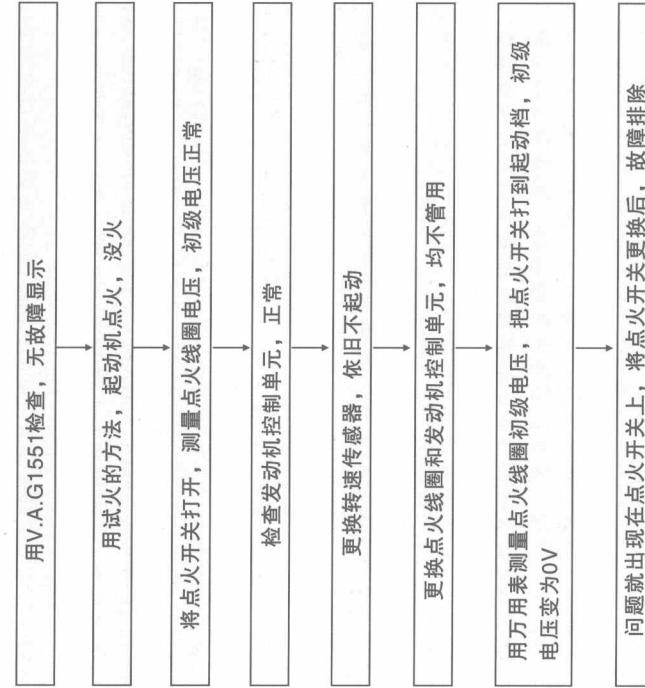
案例1 点火线圈开关故障导致不能起动故障排除

故障现象：一辆捷达GT车，不能起动。

分析一下开关结构。对于正常的点火开关，在ON时，15号线上有电，在START档时，15号线和50号线有电，X线无电。该点火开关正是在START档时，15号线无电，造成打起动机时没火也没油，所以根本不会起动。由于测量线路时，一般把点火开关开到ON档，所以检测不出故障，维修增加了不少麻烦，绕了很大弯路，希望大家以后遇到此类故障，少走弯路。

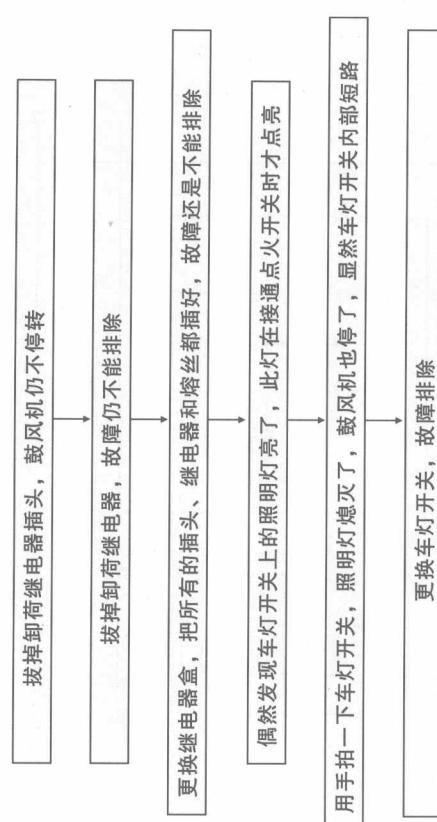
案例2 车灯开关内部短路故障排除

故障现象：停车时拔掉点火钥匙，发现鼓风机还转着，空调压缩机离合器也没有断开，散热风扇也一直低速运转不停。

说明：捷达轿车空调用卸荷线X供电，只有接通点火开关X线才有电，关闭发动机或起动发动机时X线无电，此时即使打开空调开关，空调也不工作，以保证有足够的电能使发动机顺利起动。现在没有接通点火开关鼓风机就能工作，说明X线有短路处。

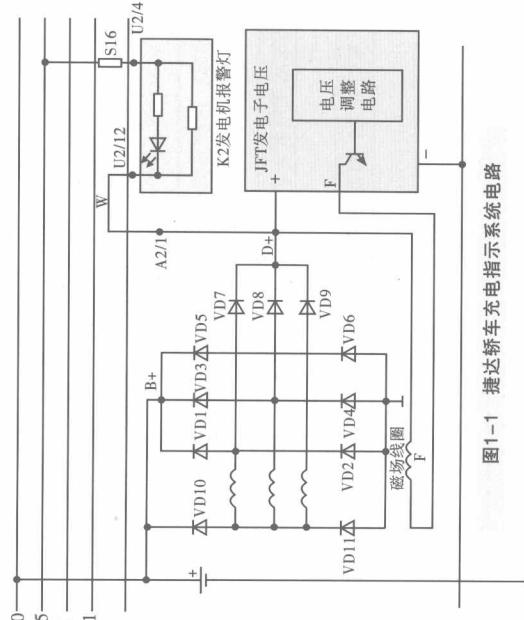
图1-1 捷达轿车充电指示系统电路

从图1-1可以看出，当将点火开关置于ON（打开）档但不起动发动机时，15号线上电流经516号熔丝从继电器盒U2插头的4号柱流出，经仪表板上充电报警指示灯（发光二极管）及其串联的电阻和继电器盒U2插头的12号柱流进继电器盒，从继电器盒A2插头的1号柱流出继电器盒，从发电机“D+”接线柱进入发电机，然后分为两路。一路加至IFT电子电压调节器“+”接线柱，经电子

电压调节器内部电路，从“-”端输出后搭铁；另一路加至励磁线圈F，经调节器F接线柱、调节器内大功率开关调整管和电子调节器“-”端再搭铁构成回路。此时，发电机报警二极管亮，以示发电机不发电或不被励磁。
当发动机正常运转且发电机发电正常时，由VD1、VD3、VD5和VD2、VD4、VD6组成三相全波整流电路，由B+输出14V电压向蓄电池及其他用电器供电。

当发电机在高速运转时，其星形联接的中性点有高于14V的交变电压，通过VD11和VD10整流后并联供电。由VD7、VD8、VD9和VD2、VD4、VD6组成三相全波整流电路，由D+输出14V电压，给电子电压调节器IFT和励磁线圈F供电，所以VD7、VD8和VD9又叫磁场二极管，此时发电机报警二极管因两端电压相同而不发光。

由以上分析可知，当打开点火开关但不起动发动机或充电系统有故障时，充电报警灯会点亮，发动机工作且发电机电压正常（14V左右）时，报警灯应熄灭。
本例故障由于继电器盒内的W线断路，致使15号线上的电流在此处阻断，充电及充电指示系统均失去作用。前者使发电机没有初始他励电流，致使发电机不发电，不能给蓄电池充电，从而导致了发电机报警灯不亮。
捷达、桑塔那和奥迪轿车采用内部结构完全一样的星形联接三相同步交流发电机，内装11只硅整流二极管和电子电压调节器。因此，本例故障的分析检修思路与方法，对桑塔那和奥迪轿车也同样适用。另外，红旗轿车发电机的内部构造与它们也完全相同，只是驱动带轮的外形不同。

故障分析：此车在发动机运转时，发电机报警灯不亮。关闭发动机，打开点火开关，观察仪表板上发电机报警灯仍不亮。这种故障往往是励磁回路断路所致，出现这种现象说明充电指示系统电路断路使发电机没有初始他励电流，造成发电机不发电。捷达轿车充电指示系统电路如图1-1所示。

拆下继电器盒，测量A2插头的1号柱电压为0V；测量U2插头的4号柱电压为12V。继电器盒背面的插头位置如图1-1所示。根据测得的结果并结合电路连线情况来看，本例故障主要是由于继电器盒内的W线断路造成的供电。

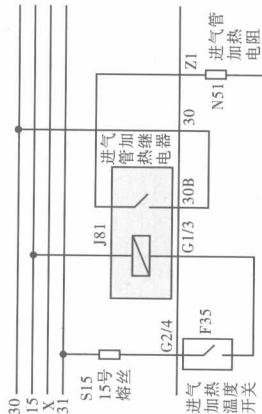
图1-4 捷车轿车进气预热电路示意图

进气预热电路如图1-4所示，打开点火开关后，如果发动机冷却液温度低于60°C，温度开关F35闭合，继电器J81通电工作，其内触点闭合，30号电线上的电压经继电器内闭合的触点到进气管预热加热电阻N51，加热器开始加热。当继电器内触点烧蚀粘连后，加热器N51一直工作不停，从而造成了蓄电池亏电，出现了上述故障。

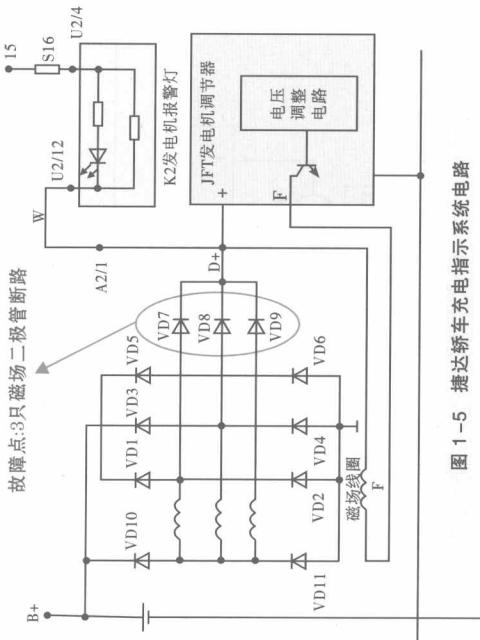
图 1-5 捷达轿车充电指示系统电路

捷达乘用车采用的是内置发电机调节器式11硅管整流交流发电机，该车充电系统电路的特点是：硅整流发电机除8只硅二极管进行输出整流外，还增加了3只小功率硅（磁场）二极管，专门用来供给励磁电流，这样可以提高发电机的电压调节精度。由于采用磁场二极管，充电指示灯直接串入点火开关和励磁绕组的输入端，仅用简单的充电指示灯即可指示发电机发电情况，省装了一只充电指示灯继电器。该指示灯不仅反映发电机

工作情况，还能在停车时提醒驾驶员勿忘断开点火开关，如图1-5所示。从该捷达车所出现的发电机报警灯常亮的现象，并结合以上的检查结果分析认为，在发电机调节器正常工作的情况下，只有当3只小功率磁场二极管断路时，不论发电机发电还是不发电，都不能提供自励电流（由蓄电池供电），这样由蓄电池提供的励磁电流均通过发电机报警灯，所以发电机无论是否运转，该报警灯常亮不熄。而在这种情况下，由于蓄电池提供的其他励磁电流经过发电机报警灯，所以励磁电流下降，以致发电机发电能力下降。

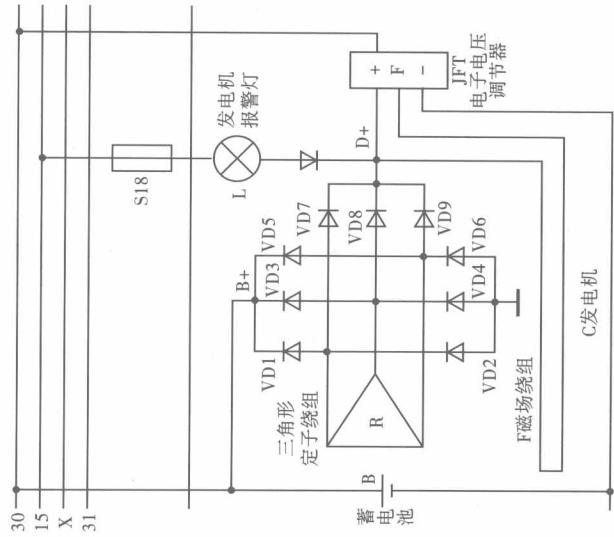
图1-6 德尔福发电机及电子电压调节器连接电路示意图

故障现象：捷达轿车行驶中机油压力、冷却液温度和充电指示报警灯同时闪亮。此车装用的发电机是一汽大众公司新配套产品（见图1-6），由湖北德尔福公司生产。

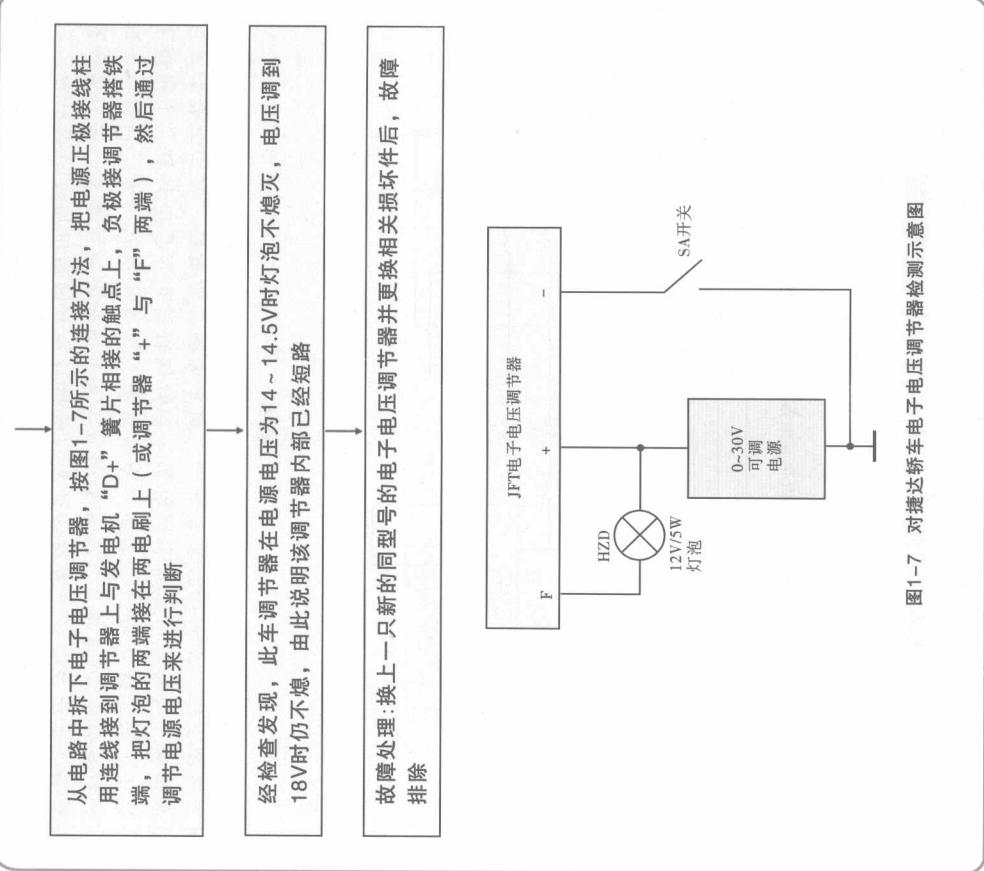
图1-7 对捷达轿车电子电压调节器检测示意图

故障分析：根据用户介绍的情况来看，这是一种硬性损坏型故障。对车上的有关部位进行仔细的检查时，发现蓄电池亏电并且发热，点火控制器损坏，收音机内一个电源滤波电容爆裂。拧开蓄电池加液口，发现其内的电解液耗干，极板翘曲变形。

根据故障结合检查的结果来看，估计故障可能是由于发电机发电量失控引起的，应先从充电系统的工作状态入手查起。

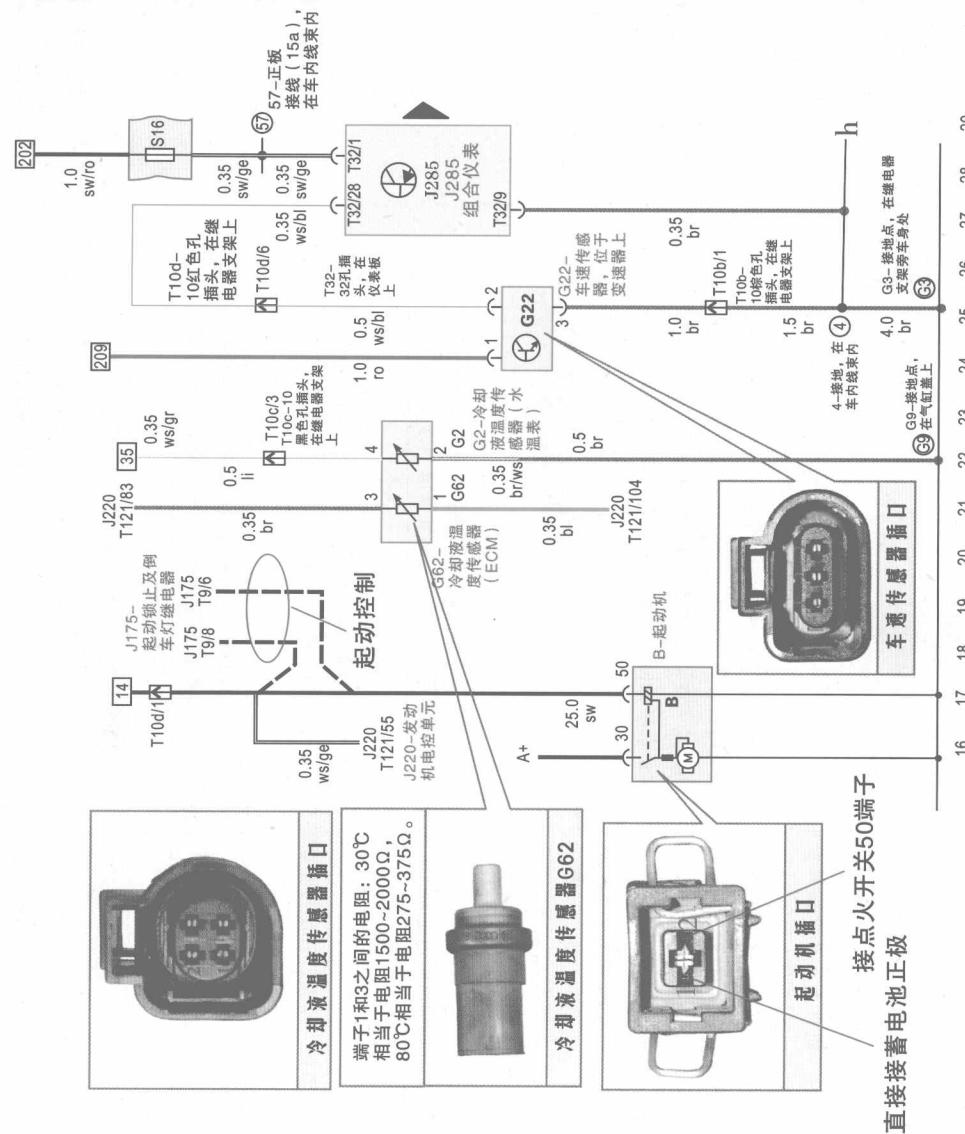
起动机，仪表连接，冷却液温度传感器，车速传感器电路及电路分析

捷达自动变速器车辆起动时，起动机的工作由起动继电器控制，起动继电器与倒车灯继电器组合在一起。该继电器通过自动变速器控制单元J217接收自动变速器的多功能开关信号，保证变速器处于N或P位时发动机才能被起动。

变速器处于N或P位时，点火开关打至起动档，图示D/50端子有电，起动继电器触点闭合，B/50端子（接起动机电磁开关50端子）得电，起动机工作。起动机动作时，将向发动机电控单元（端口T121/55）输出起动信号，使ECU给出正确的起动工况控制指令，让发动机顺利起动。

捷达五阀电喷车的发动机冷却液温度传感器有四个端口，安装在冷却液出水口连接法兰上，串在冷却液回路中，传感器的热敏电阻为负温度系数电阻，由TNC材料制成，其特点是阻值随温度的升高而降低。四个端口中有两个与发动机计算机相连，一个与仪表相连，另一个为搭铁。也就是一个为发动机ECU（J220）提供冷却液温度信号，用以计算喷油量大小的一个修正因素，一个用于仪表显示。由图中车速传感器G22接脚可知，该传感器为霍尔传感器（接脚1为传感器供电端子），它不仅给发动机ECU和自动变速器控制单元提供车速信号，还在仪表中显示出来，以方便驾驶员了解目前车速大小。
