# 俄罗斯萨扬舒申斯克水电站 事故原因分析

本书由萨扬舒申斯克水电站简介,萨扬舒申斯克水电站“八·一七”事故原因技术调查报告,联邦生态、技术和核能监督办公室主任库季因的新闻发布会和萨扬舒申斯克水电站“八·一七”事故原因思考共四章组成,重点介绍了“八·一七”事故的原因并进行了简要的分析,目的是让我国水电行业的专业学者、管理人员、电站运行人员也能从萨扬舒申斯克水电站事故中吸取相关经验教训,更进一步提高我国水电站的运行管理水平。

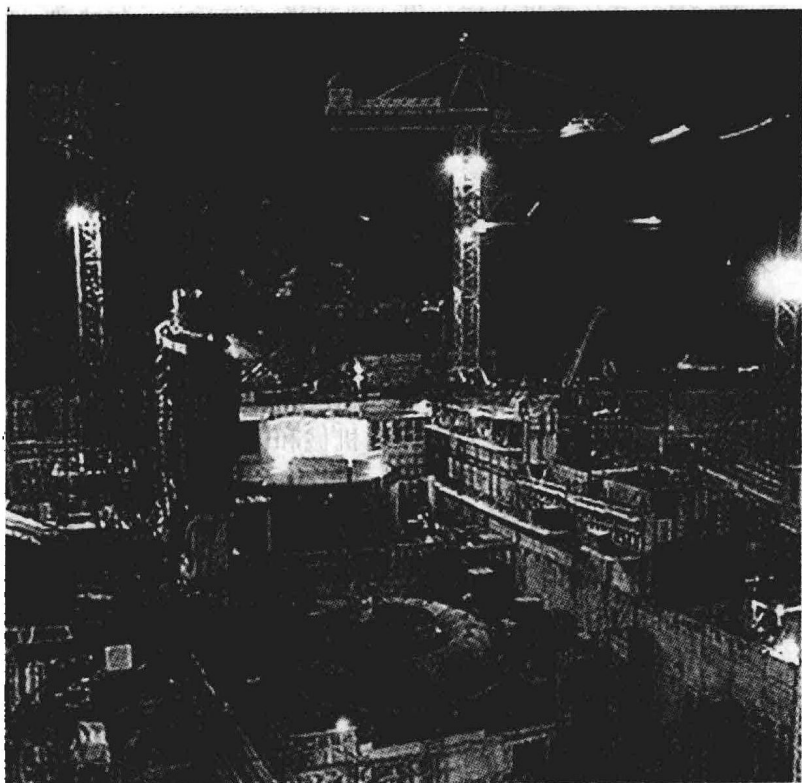
图 1-4 萨扬舒申斯克水电站的机组安装

- 1978 年,开始建设反调节迈纳斯克水电站(萨扬舒申斯克水电站的机组安装见图 1-4);

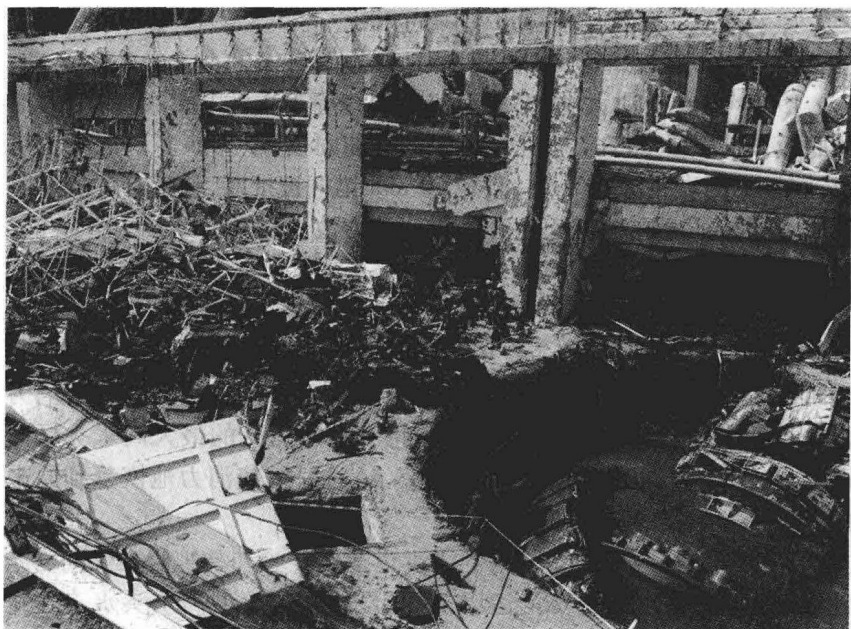
图1-5 萨扬舒申斯克水电站2009年8月17日的事故

萨扬舒申斯克水电站2009年8月17日的事故见图1-5。

2009年8月17日,萨扬舒申斯克水电站2号水轮机组因固定螺
