# 汽车故障检修 1008例

峰 李玉茂 编著

本书的两位作者曾任一汽大众4S店技术总监,他们根据多年修车笔记撰写此书。书中例举了包括捷达、宝来、速腾、迈腾等车系故障1008例,以快读、快用为目的,帮助读者迅速掌握一汽大众轿车故障诊断方法和维修技巧。本书适合汽车维修初级工、中级工带着问题阅读,也可作为中职、高职汽车专业在校生的辅助教材。

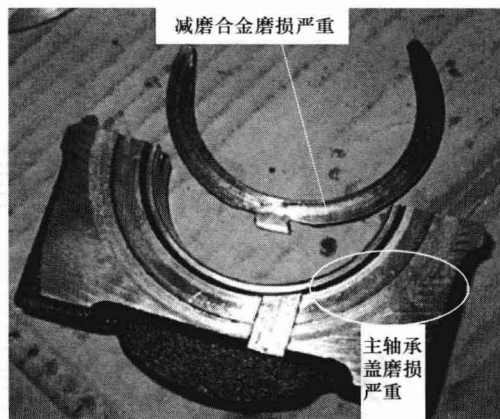
图 1-1 止推衬片与主轴承盖

轴向推力轴承的主轴承盖，看到离合器一侧推力轴承的减磨合金磨损严重，如图 1-1 所示，主轴承盖与止推衬片的接触面磨损严重，另一侧推力轴承正常。拆下发动机，卸下曲轴发现气缸体与止推衬片的接触面磨损严重，需更换气缸体。

**分析：**主轴承轴向间隙标准值是  $0.02 \sim 0.06\text{mm}$ ，极限值是  $0.15\text{mm}$ 。推力轴承减磨合金有问题，导致磨损严重，造成曲轴轴向间隙大，进而使气缸和主轴承盖的接触面磨损严重。

**排除：**更换气缸体、推力轴承等，故障排除。
