1998~2007 年度考古发掘调查报告

# 渤海上京城

黑龙江省文物考古研究所 编著

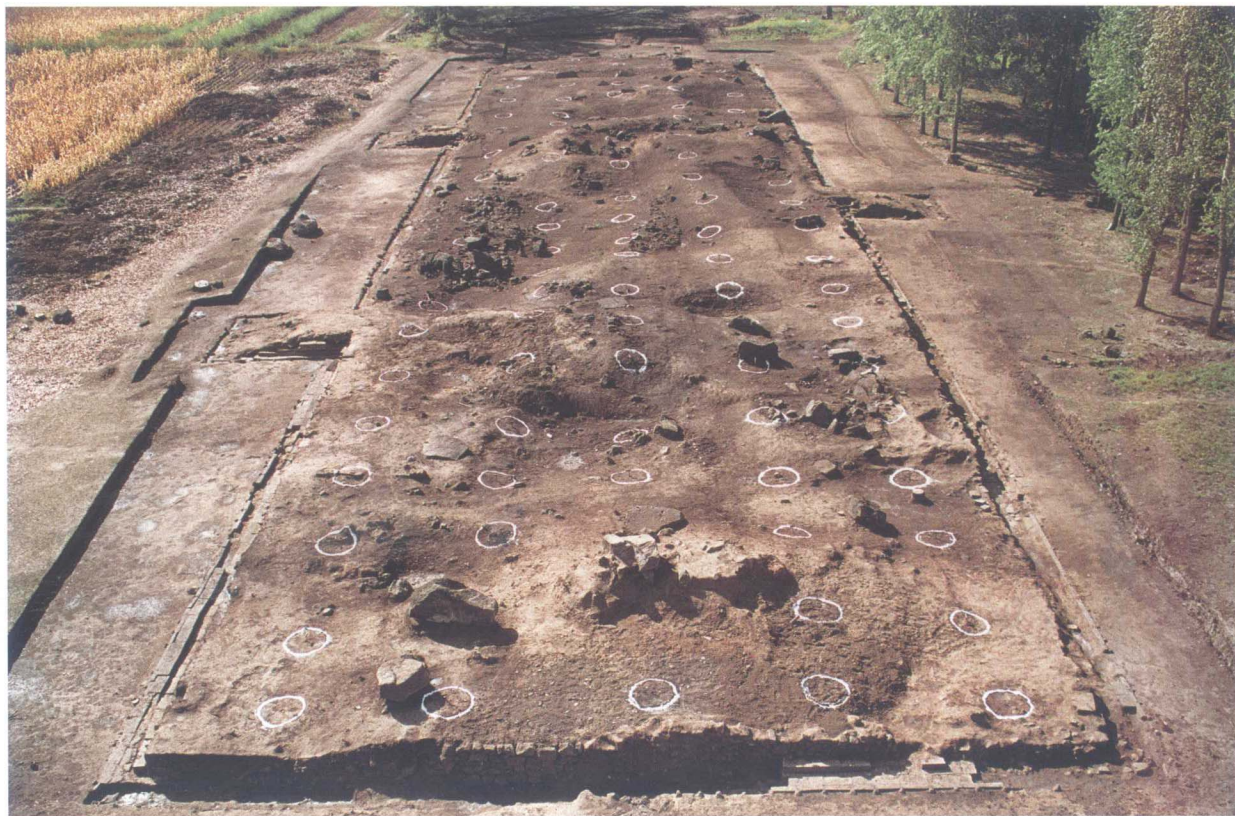
1. 第2号宫殿柱网复原

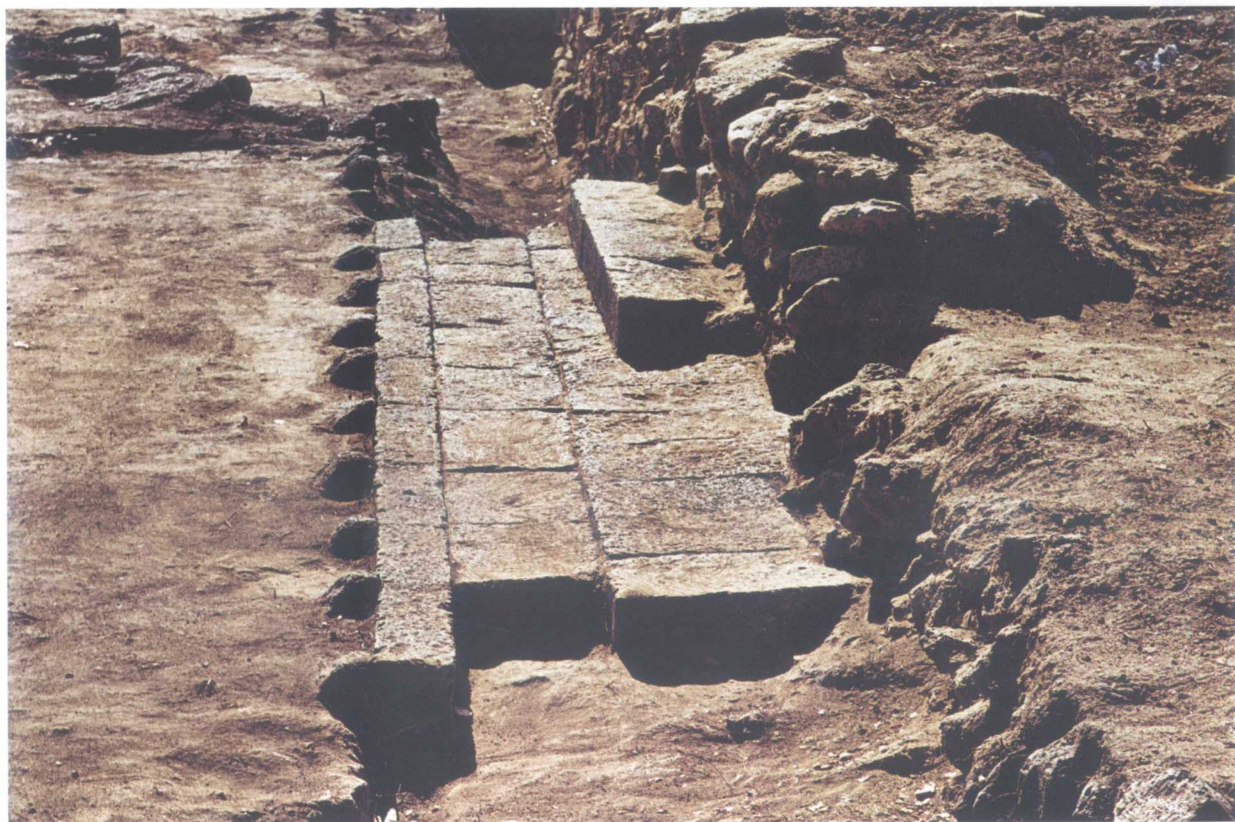
2. 第2号宫殿包壁收分情况

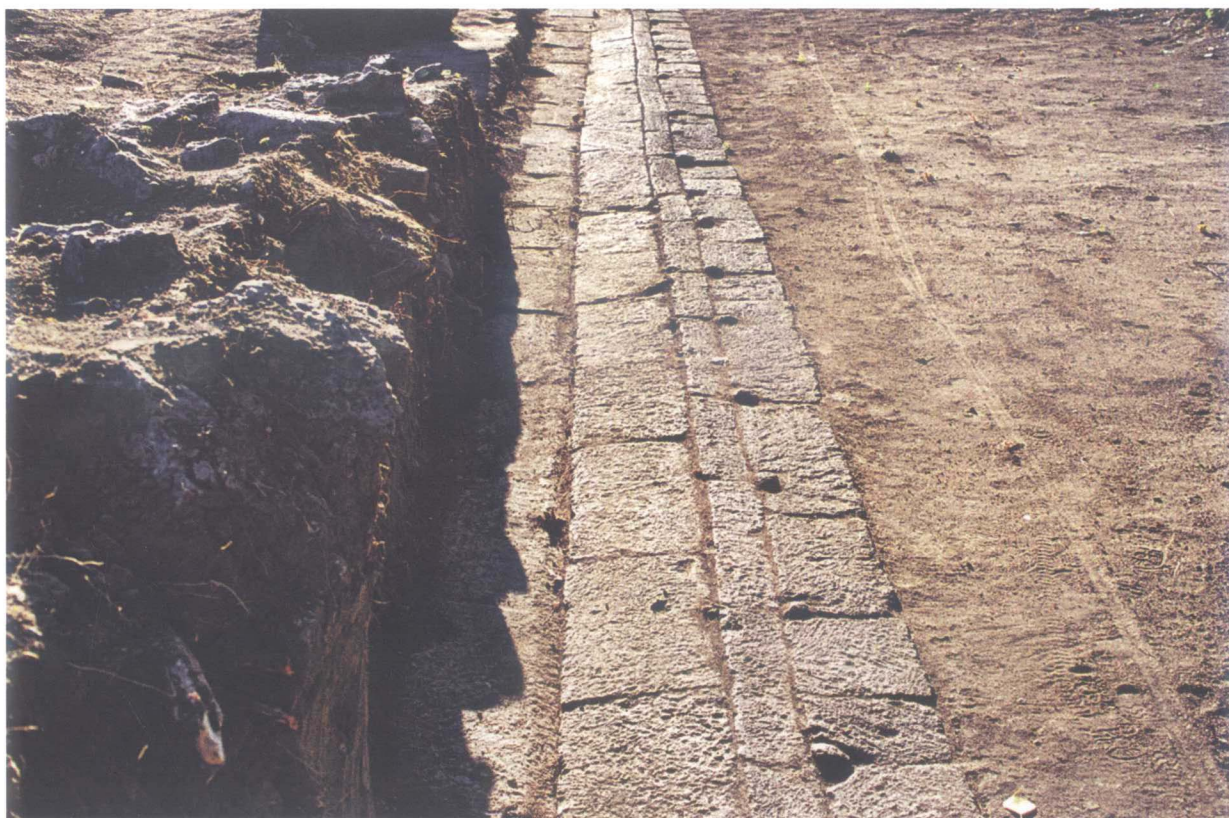
1. 第1种类型散水（宫殿北壁）

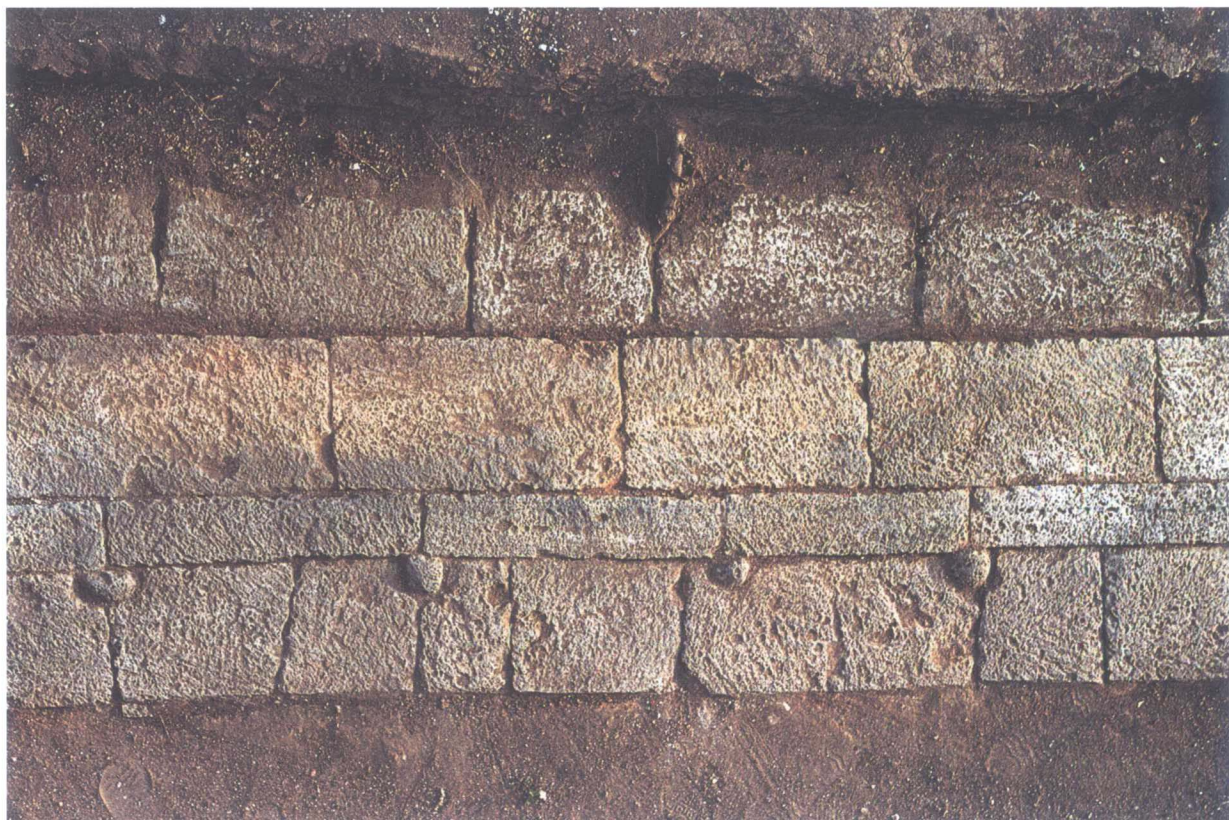
2. 第1种类型散水（局部）

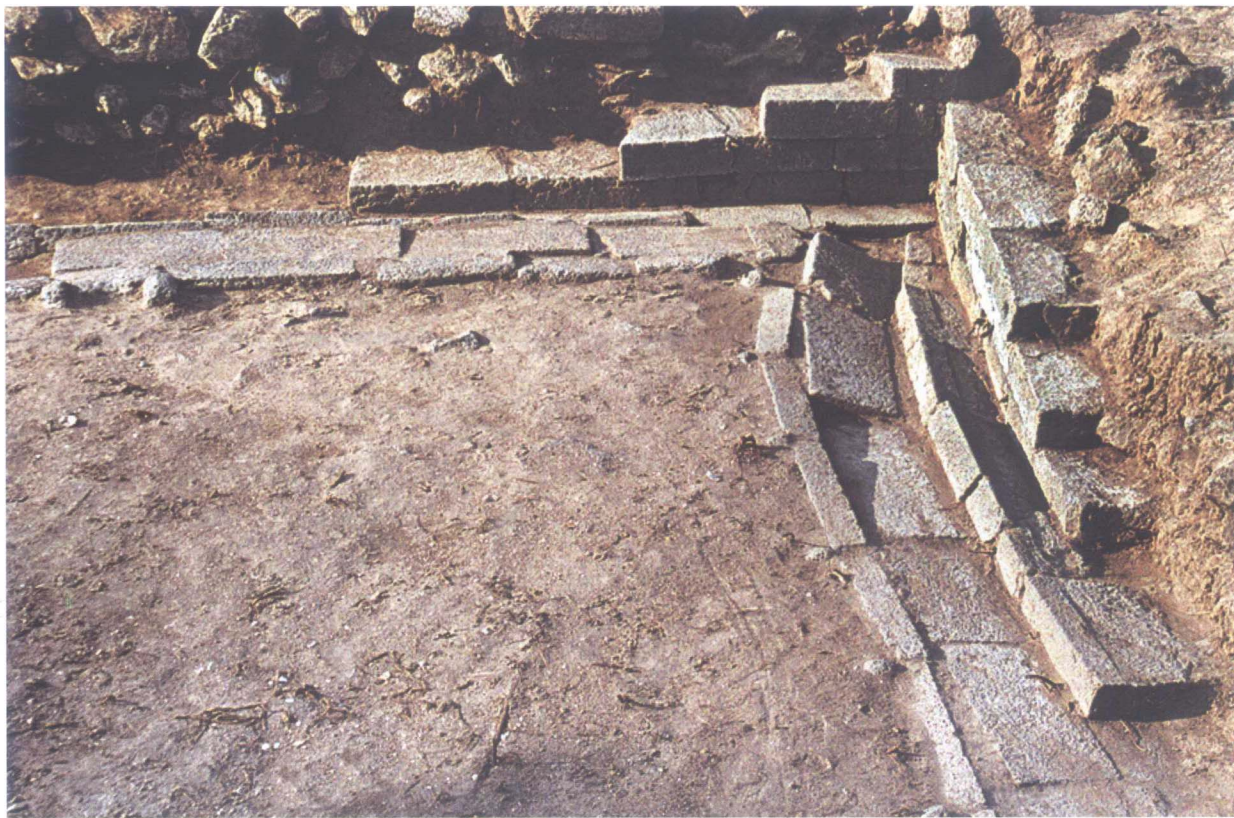
1. 第2种类型散水

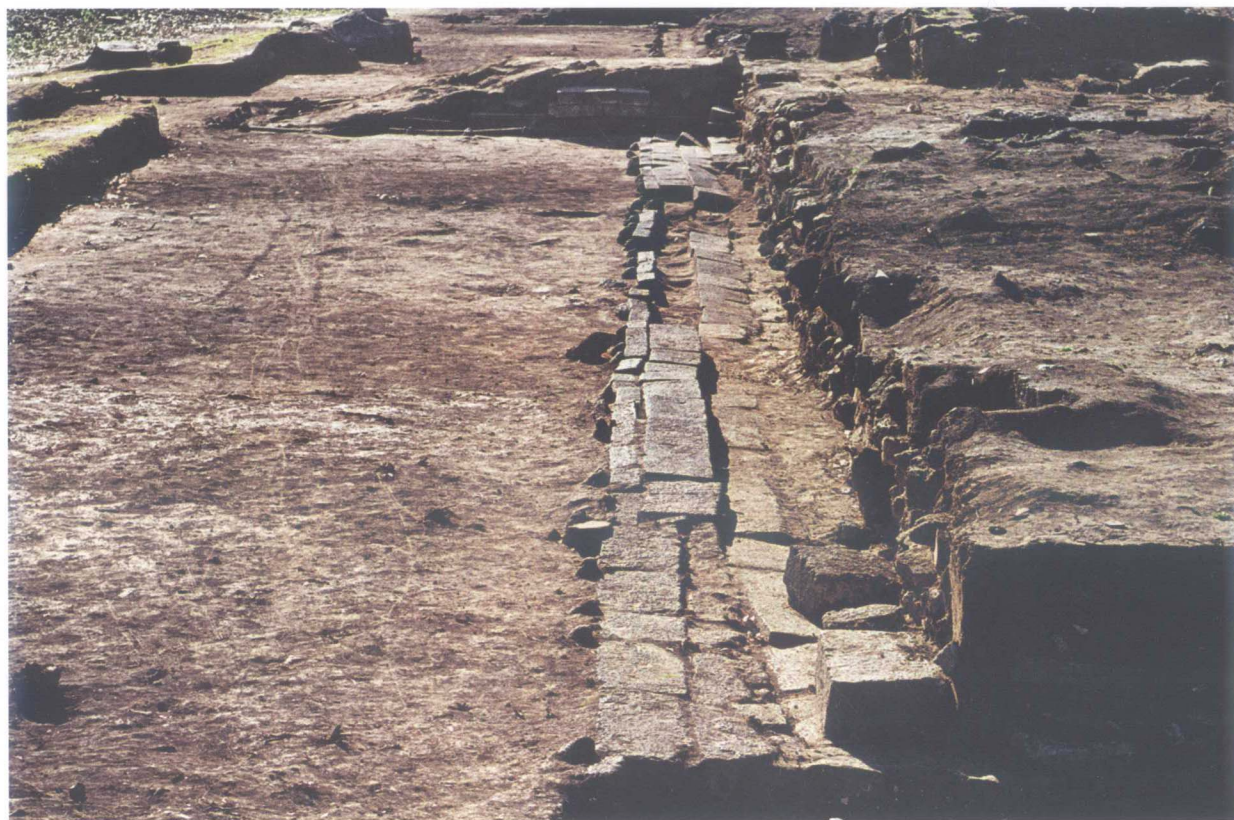
2. 宫殿东南角特殊类型散水

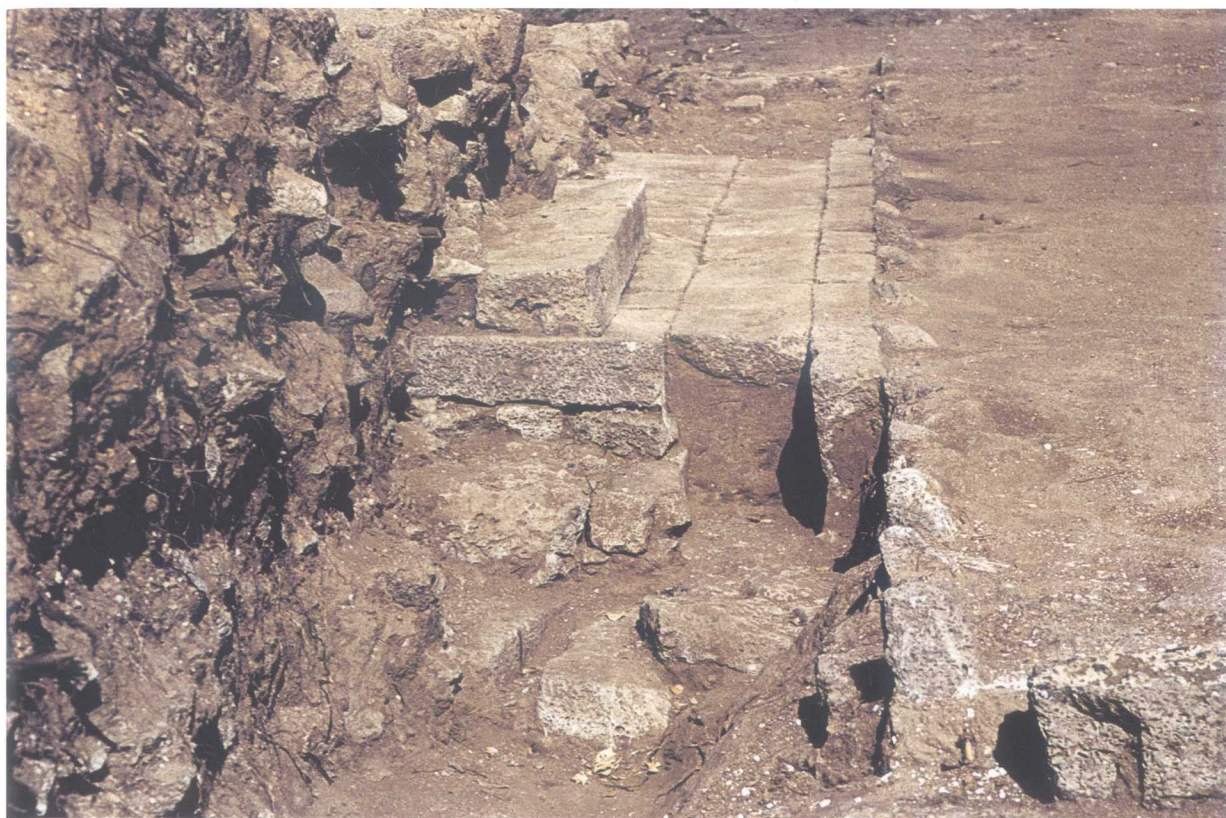
1. 散水下石结构

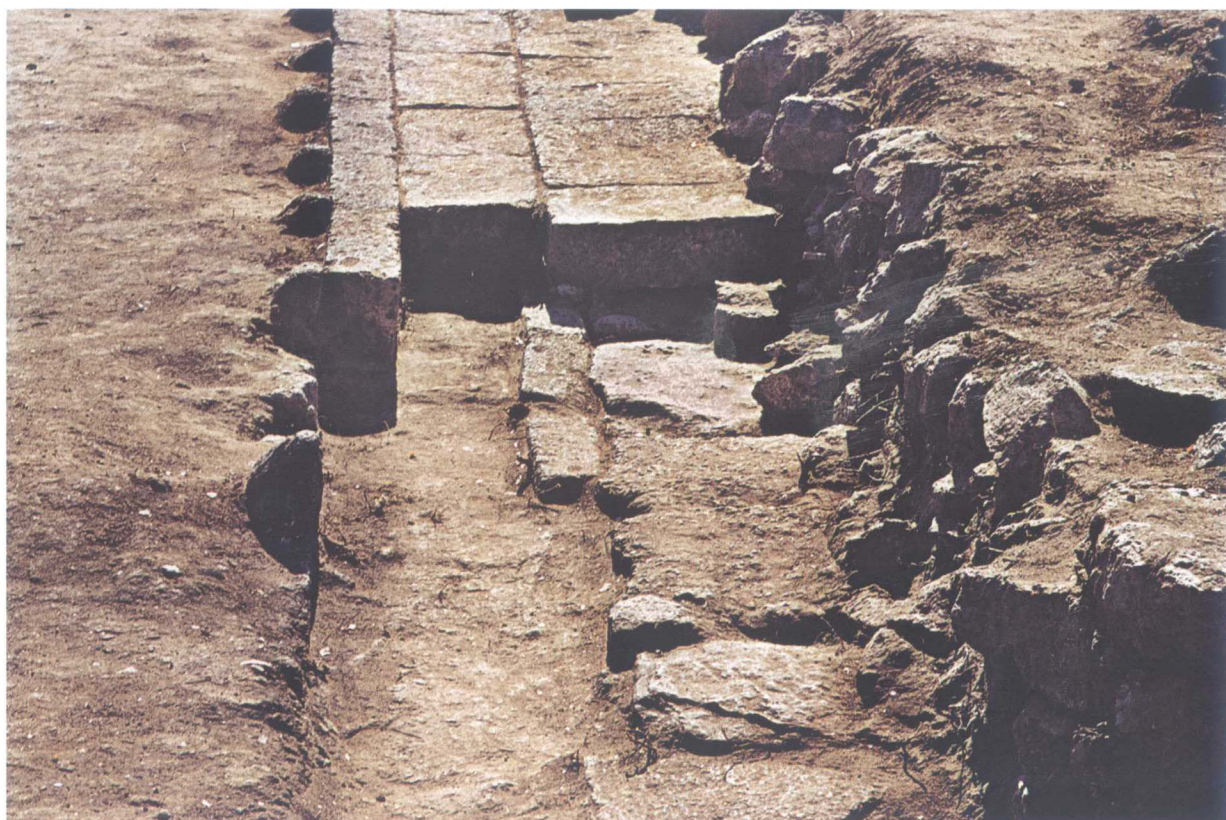
2. 散水下类散水结构

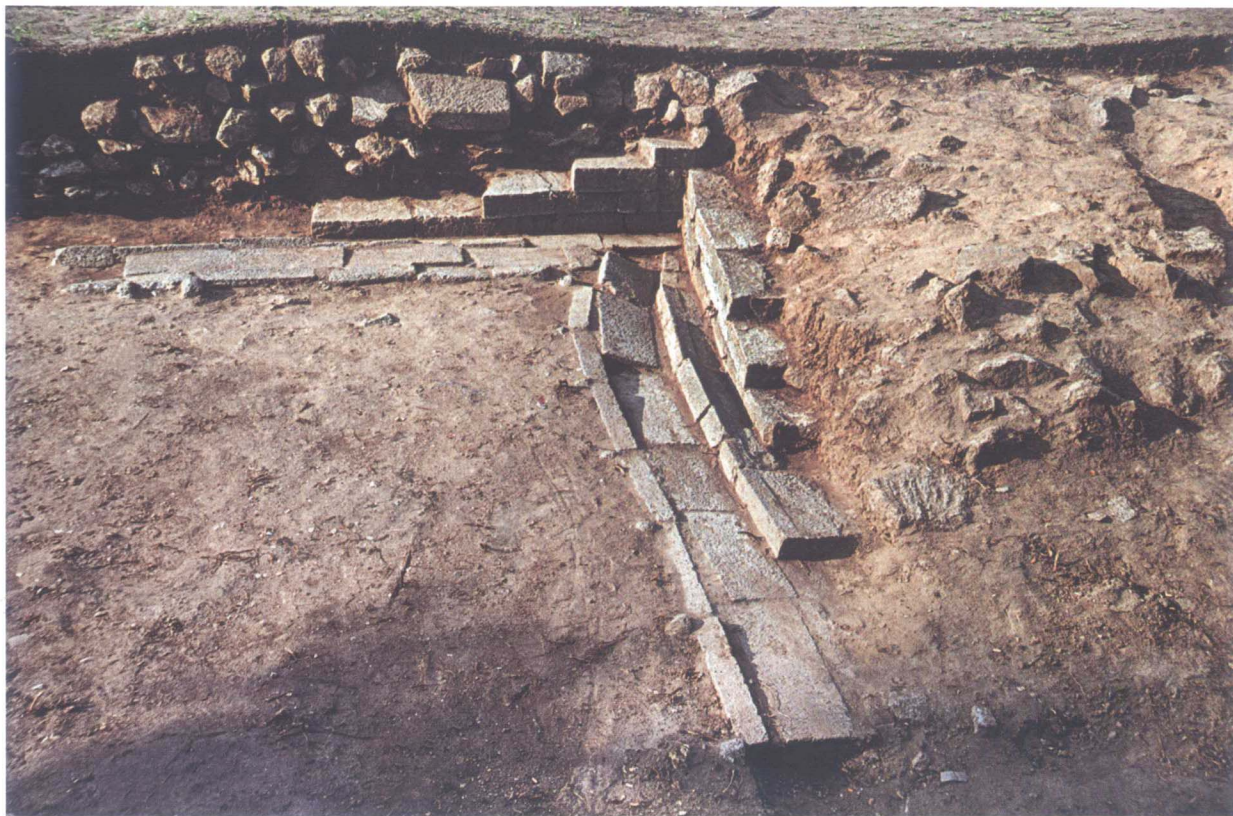
1. 台基南侧东踏道东侧包壁和散水

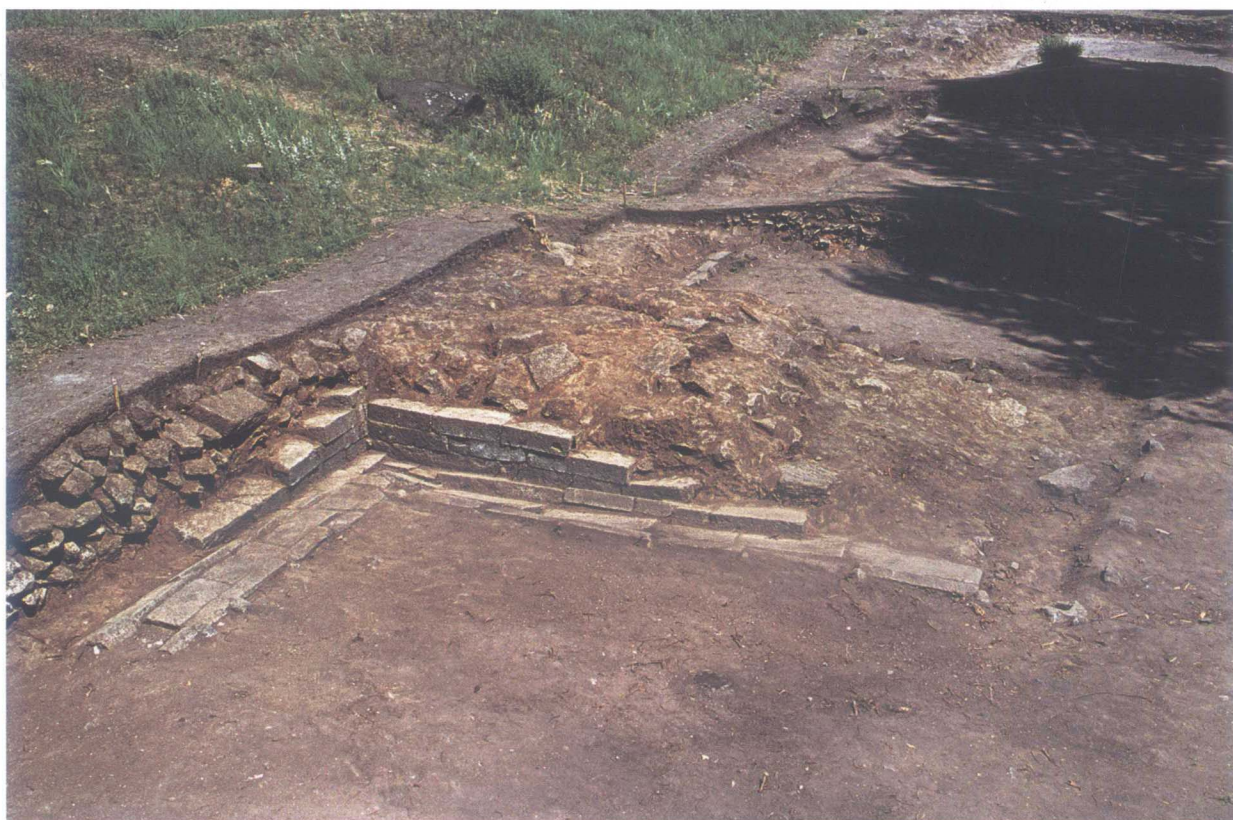
2. 台基南侧西踏道西侧包壁和散水

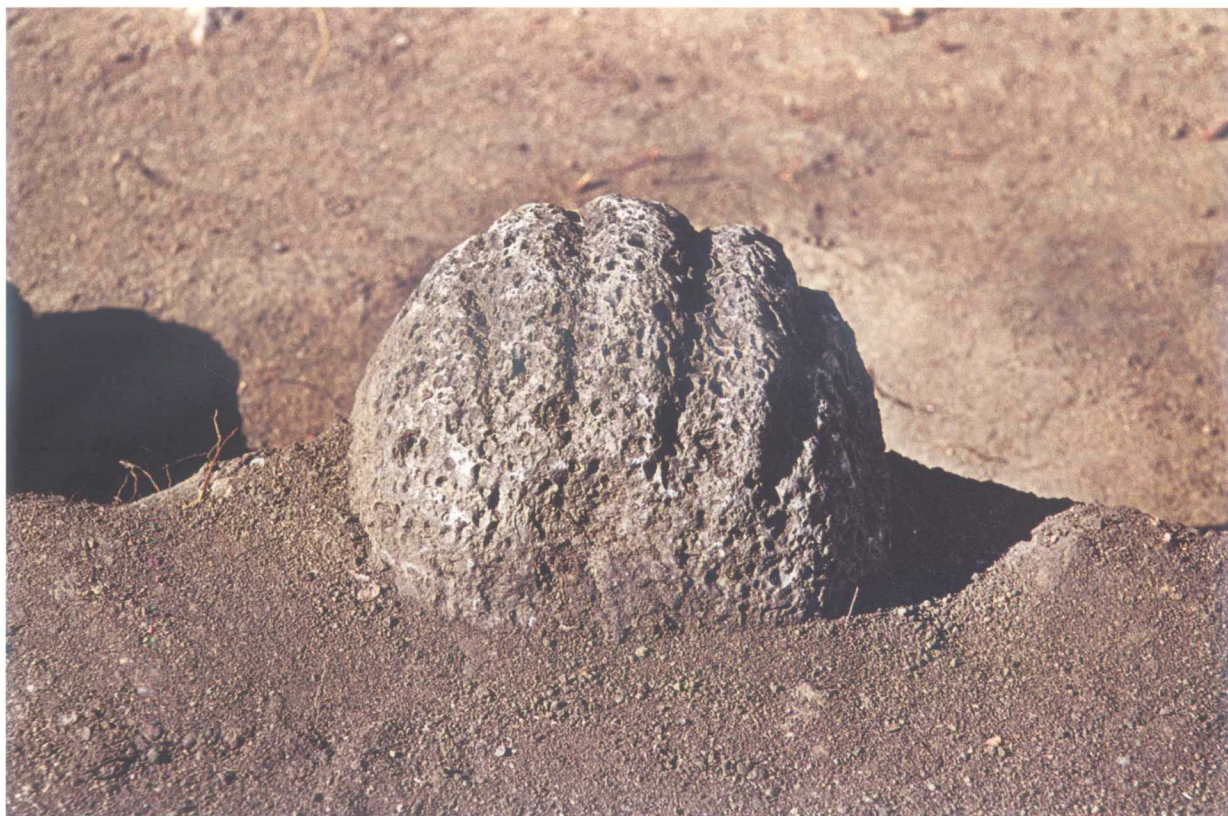
1. 西踏道中央位置的散水钉

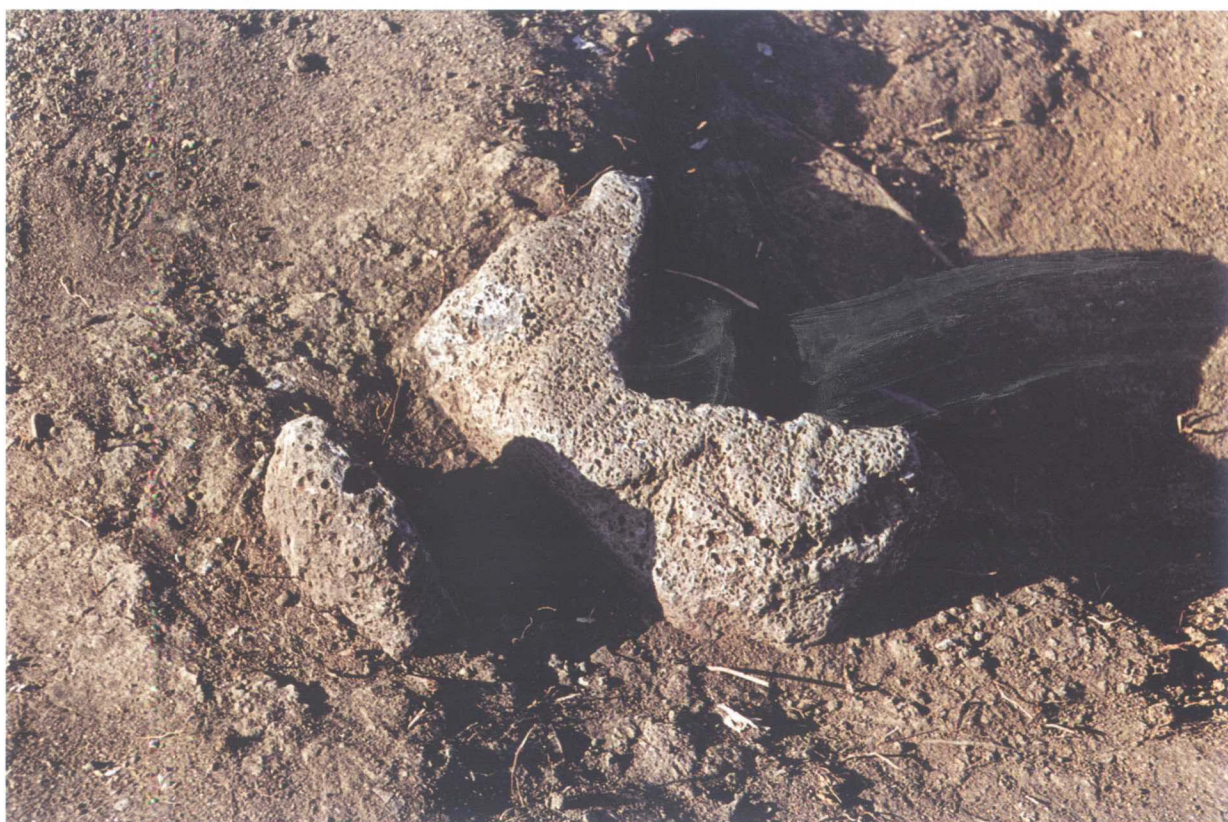
2. 西踏道西南角角石
