# 湿地修复工程 ——上海大莲湖模式

安树青 王利民 等 著

湿地修复工程是通过研究湿地生态系统退化的原因,利用生态学、系统学、工程学的方法实现退化湿地生态系统的恢复与重建,使其恢复到较接近于受干扰前状态的工程。本书根据上海大莲湖湿地修复工程的实践情况,划分为三篇,共列为十章,详细阐述了湿地修复工程中的各个阶段,包括湿地的本底调查、湿地修复的总体规划、详细设计、工程施工及工程效果的跟踪、监测、评估等。通过上海大莲湖湿地工程的实例,完整阐述了一个湿地修复工程实施的全部过程,提供了湿地修复工程建设的第一手资料,为以后类似的湿地修复工程提供参考。

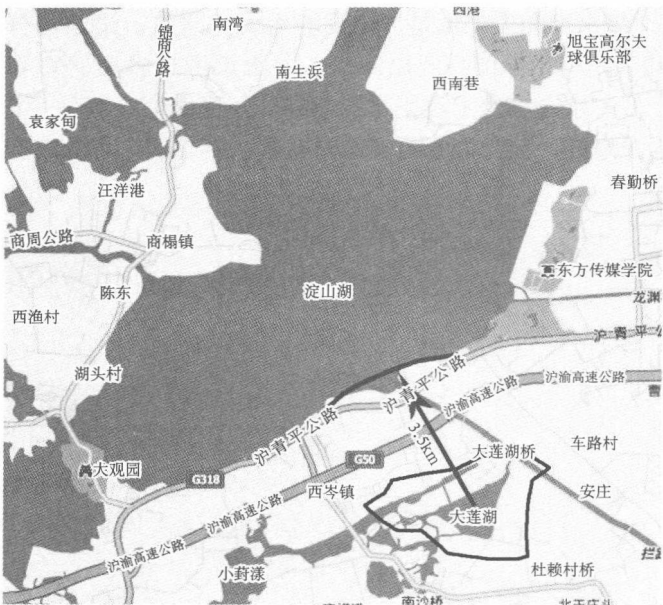
图 1-1 大莲湖位置图

大莲湖位于上海市青浦区淀山湖下游西南 3.5 km 拦路港南侧，总面积 14.6 km<sup>2</sup>，核心区面积 4.6 km<sup>2</sup>，如图 1-1 所示。区域内有金泽和朱家角两个镇的 9 个自然村落，现有登记在册人口 7504 人（2650 户）。大莲湖区距上海市人民广场 58 km，沪青平公路贯通其间，交通便捷，如图 1-2 所示。淀山水通过斜塘（拦路港）、园泄泾、大泖港三大源流在松江汇合后构成黄浦江，拦路港横贯大莲湖区域<sup>[1]</sup>，根据《上海市黄浦江上游水源保护条例》，该区域是上海市重要的水源保护区，其生态环境状况对上海市可持续发展具有重要的战略意义。

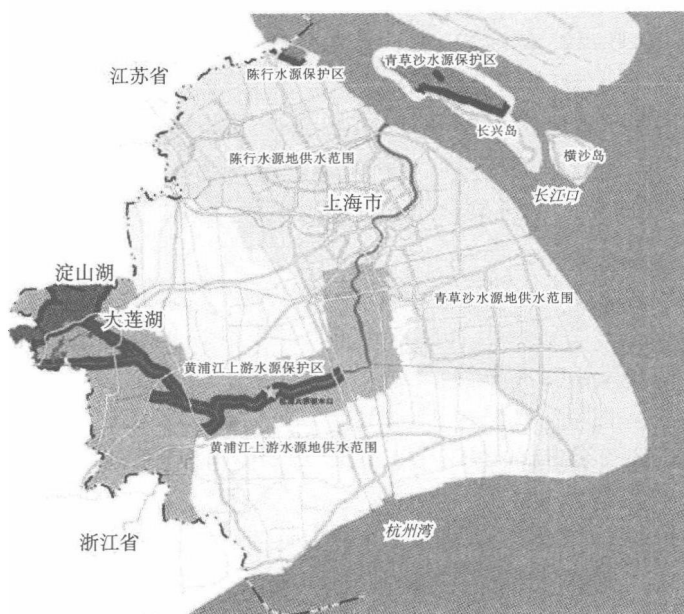
图 1-4 上海水源地保护区图

仅  $0.03 \text{ m/s}$  左右；急水港和大朱库是淀山湖的主要进水口，进水量分别占总进水量的  $35\%$  和  $33\%$ ；拦路港是淀山湖的主要出水口，出水量占总出水量的  $71\%$ 。淀山湖属于潮汐感应湖泊，水位和水量除受上游来水影响外，还受黄浦江潮位变化的影响。除作为上海市民的饮用水源地外，淀山湖还有交通运输、农田灌排、水产养殖和调蓄洪涝等功能，如图 1-4 所示。
