# 公路混凝土梁桥

## 火灾损伤检测评估及加固技术

河北锐驰交通工程咨询有限公司 编著

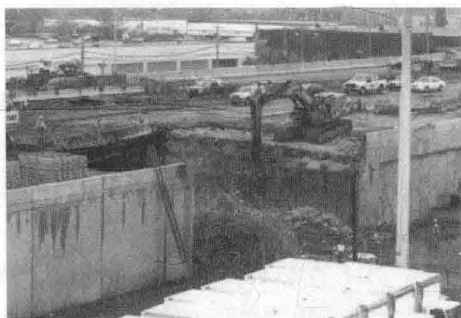
图 1-5 美国布里奇波特桥火灾

2004 年 3 月 25 日, 位于美国康涅狄格州布里奇波特的 I-95 霍华德街跨线桥发生火灾, 火灾原因是桥上车辆发生追尾事故, 导致油罐车撞击护栏泄露起火, 火场温度高达  $1800 \sim 2000^{\circ}\text{C}$ 。火灾导致钢主梁软化, 桥梁倒塌, 如图 1-5 所示。

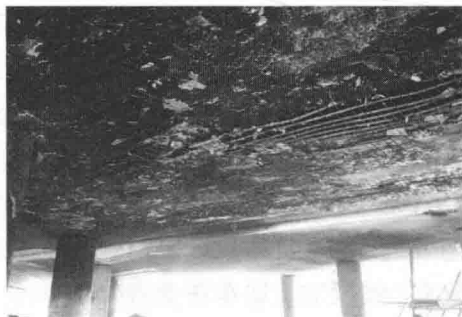
图 1-7 京石高速公路白陀沟中桥火灾

2006 年 6 月 6 日, 京石高速公路白陀北沟中桥下, 一辆满载废旧塑料 (约 3.8t) 的货车剧烈燃烧, 造成该桥严重烧伤, 导致京石高速右幅交通中断。右幅北起第二孔整孔超车道、行车道梁底板混凝土被大火烧得粉碎, 成排的主筋裸露, 双幅的近火处 3 片盖梁、6 根立柱及 2 排中央防撞护栏混凝土保护层脱落, 造成严重开裂。经有关专家对受损桥梁进行检测及论证认为, 原桥右幅箱梁由于受损严重已不能继续使用; 下部构造受损较轻, 经加固处理后可以继续使用, 如图 1-7 所示。

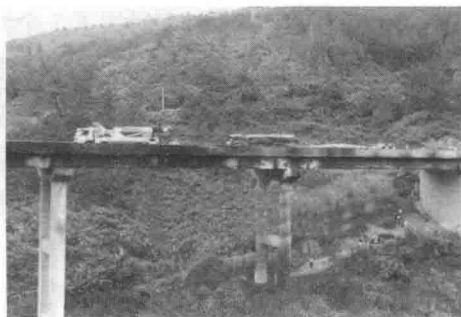
图 1-8 福银高速公路闽清建新大桥火灾

2007 年 6 月 8 日, 福银高速公路闽清段 A 道 K64 + 600m 处的建新大桥<sup>[11]</sup>, 由于油罐车下坡时失控侧翻漏出汽油而引发火灾, 致使桥梁被火烧超过半小时, 路面沥青烧成焦炭, 部分连接处的钢板及栏杆变形, 桥墩也燃烧了 10min, 受到不同程度的损伤, 如图 1-8 所示。

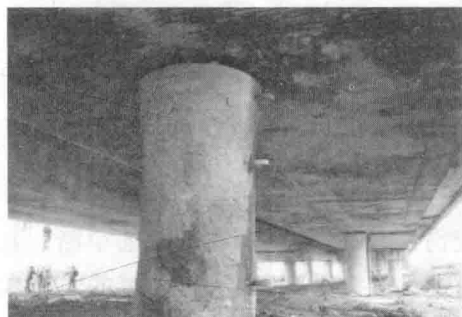
图 1-9 福宁高速公路宁德大桥火灾

2008 年 2 月 7 日,位于深海高速公路福宁段主线的宁德大桥<sup>[12]</sup>,由于桥下堆积物起火,导致 76 号桥墩及该桥第二、三联箱梁表面损伤严重,混凝土剥落至主筋位置,主梁及桥墩有效截面削弱,预应力钢筋损伤严重,如图 1-9 所示。

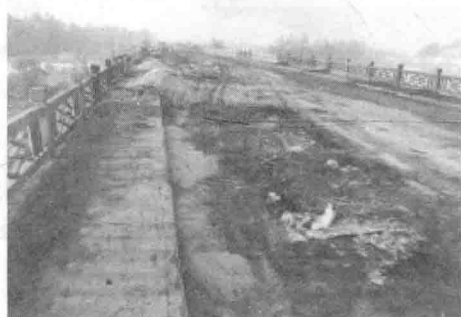
图 1-10 榆林市国道线草沟大桥火灾

2011 年 8 月 2 日,210 国道榆林市国境线草沟大桥,一辆拉煤货车与一辆装载 24t 汽油的油罐车追尾,造成油罐罐体严重破坏,汽油大量泄漏并引发大火爆炸,造成大桥桥面严重受损,靠近护栏的人行道上局部爆裂突起,橡胶支座多处烧毁,梁桥之间出现裂缝,部分箱梁爆裂,桥梁整体承载力下降,如图 1-10 所示。
