# 新疆文物保护研究论文集

# 库木吐喇石窟58号窟壁画的保护修复

**内容提要：**库木吐喇58号窟为中心柱纵券顶窟，由前室、主室以及左甬道、右甬道、后甬道组成。该窟前室已塌毁，主室左侧壁壁画已完全脱落，由水泥修补，其余右侧壁、正壁及甬道下部壁画大部分脱落。58号窟壁画病害类型复杂多样、病害程度极为严重，必须采取抢救性保护修复。为此，在现场试验的基础上，针对58号窟不同类型壁画病害，采用不同的保护修复材料与工艺，有效保护了58号窟壁画。

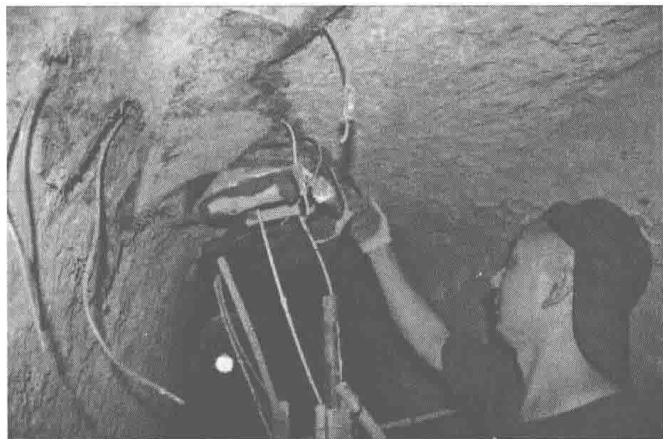
图3 58号窟空鼓壁画修复（植入注浆管）

58号窟壁画空鼓表现为发生大面积脱落形成的空鼓（在脱落处的边缘伴随着岩体风化）。因此，治理58号窟壁画空鼓病害，必须首先恢复支撑体的强度，然后进行灌浆回贴修复（图3～图6）。

时，经常使用PS材料（高模数硅酸钾）。该材料经在58号窟现场试验，加固砂岩岩体时虽然效果较好，但加固砂砾岩岩体时，干燥后表面泛白。58号窟空鼓壁画的支撑体以砂岩居多，因此PS材料可以有效加固空鼓壁画内部严重风化的支撑体。灌浆材料应具备的基本条件是无毒无味、无腐蚀、比重轻、透气透水性好、收缩率小、流动性好、强度适中。依据58号窟壁画地仗土的分析数据，考虑到库木吐喇石窟壁画保存的自然环境，选用以PS材料为主剂，粉砂、渭干河河水沉积黏土为填料的灌浆加固材料。其特点是干燥固化后与岩体性质接近，透气透水性好，收缩率小，流动性和可灌性好，强度适中并且可调。为了使灌浆材料具有较好的流动性，浆液必须用可调速搅拌器搅拌均匀。

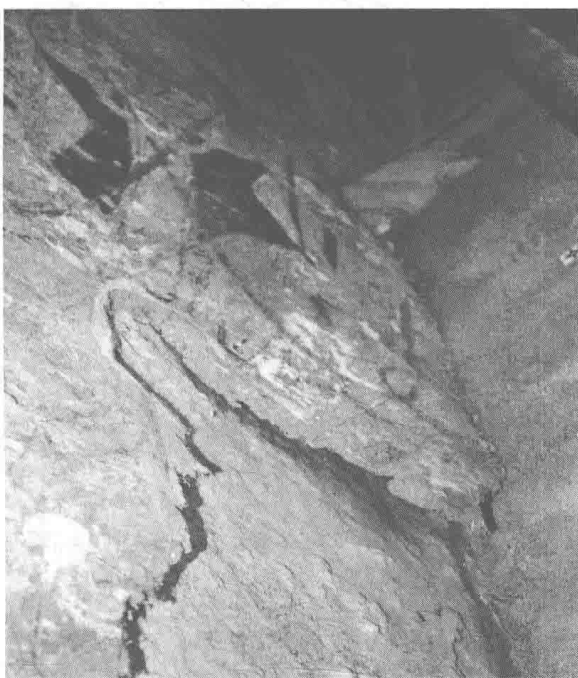
图5 主室正壁左侧空鼓壁画修复前

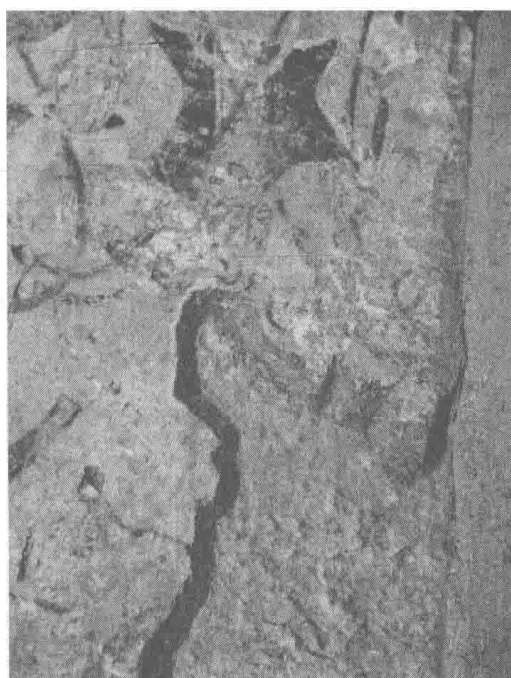
图6 主室正壁左侧空鼓壁画修复后

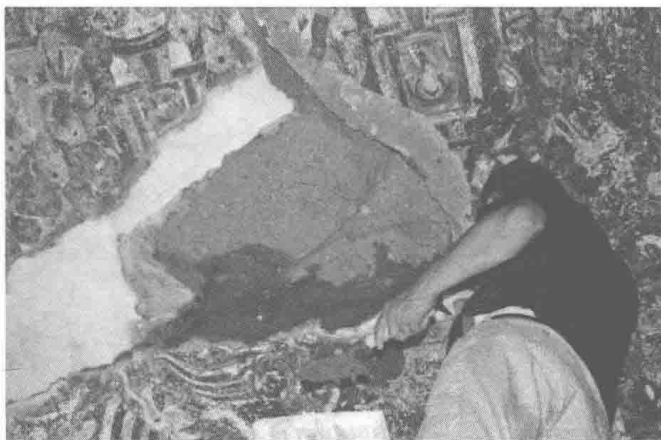
图7 注射器方法加固主室顶部风化砂岩体

有关砂岩和砂砾岩的加固材料,研究使用最多的是PS。该材料广泛应用于西北地区石窟风化崖体和土遗址的加固,取得了良好的效果。敦煌研究院也对库木吐喇洞新1号窟和新2号窟内裸露风化岩体进行了加固试验,经过近10年的观察,加固效果很好。依据库木吐喇石窟洞窟内风化岩体的孔隙率及风化程度,采用以低浓度的PS溶液进行多次喷涂渗透加固,且逐次提高PS溶液浓度。根据现场条件,采用手动喷雾器或注射器进行PS的喷涂(图7、图8)。

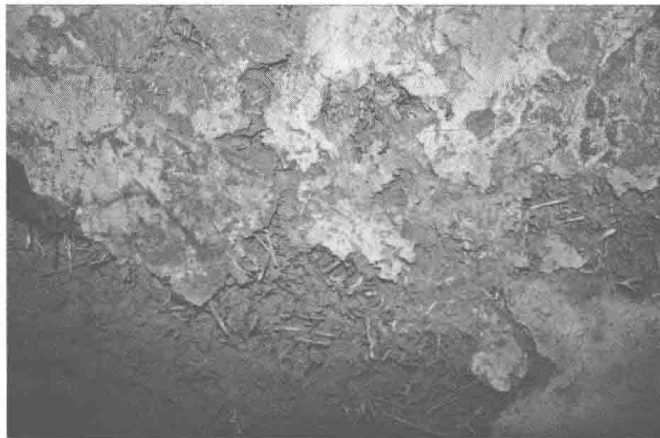
图9 主室佛龛正壁酥碱壁画加固前

对酥碱壁画加固剂的基本要求是不改变壁画的颜料颜色渗透性能,所以选用Primai AC-33乳液作为库木吐喇石窟壁画酥碱病害的加固剂(图9、图10)。

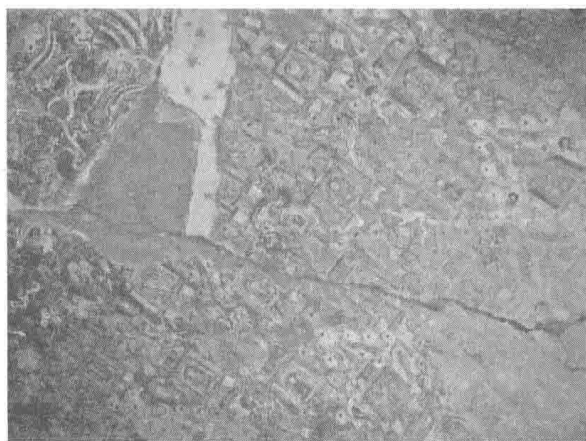
图14 裂隙修复前

选用当地的黏土和细砂按照一定比例混合,用Primai AC-33乳液调制成泥,填补裂隙(图13~图15)。若裂隙较宽,且两边的地仗翘起脱离墙体,按照上述空鼓壁画病害修复的材料和工艺进行。
