# 变压器直流偏磁 电容治理技术

王 博 闫振华 杨超平  
黎 炜 艾绍贵 袁铁江 等 著

随着特高压直流输电工程建设与投运,直流偏磁问题越来越严重,同时轨道交通供电、地磁暴等,也导致电力系统中直流偏磁危害加剧,对变压器乃至整个系统安全运行造成极大威胁。本书基于作者对直流偏磁的治理研究成果及实践经验,系统地介绍了直流偏磁对变压器的影响及治理问题。主要内容包括直流偏磁电流形成机理、三相三柱式变压器直流偏磁建模与仿真、三相五柱式变压器直流偏磁建模与仿真、单相和自耦变压器直流偏磁建模与仿真、有源型电容直流偏磁治理技术、无源型电容直流偏磁治理技术及其他直流偏磁治理技术,并在最后对本书内容做了整体总结。

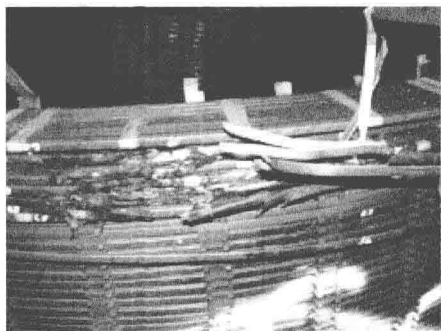
图 1-1 Lethabo 发电厂 4 号主变压器高压绕组

**【事件 1】**2003 年 10 月底至 11 月中旬，发生多次中、强磁暴。2003 年 11 月 17 日，Lethabo 发电厂内一台主变压器重气体保护跳闸。接下来的 11 月 20 日发生了一次更严重的磁暴，11 月 23 日 Matimaba 发电厂 3 号主变压器重气体保护跳闸。在这次磁暴期间，南非 Tutuka 发电厂和 Matimaba 发电厂的多台 400kV 升压变压器，以及 Lethabo 发电厂的多台 275kV 升压变压器中油气体含量快速增加；Matimaba 发电厂 4 号变压器高压绕组绝缘纸损坏，如图 1-1 所示；Lethabo 发电厂 6 号变压器的高压绕组绝缘纸损坏，如图 1-2 所示；随后的 2004 年 6 月，Matimaba 发电厂的 5 号和 6 号变压器由于变压器油气体含量过高而退出运行；2004 年 11 月 Lethabo 发电厂的一台变压器气体保护动作。

南非 Tutuka、Matimaba 发电厂内 12 台 400kV 的变压器和 Lethabo 电站的 6 台 275kV 升压变压器都加入了“气体分解分析”（DGA）在线监测。事故后技术人员通过油色谱分析，比较了变压器油中各种气体含量，认为 Tutuka、Matimaba 和 Lethabo 发电厂的多台升压变压器中油气体含量快速增加是由变压器内部局部过热造成的。DGA 分析发现，每台变压器中气体含量不尽相同，但是所有变压器的气体含量在 2003 年 10 月磁暴开始后同时显著增加。对每台退出运行的变压器检查后，确认了局部发热造成的

损害主要集中在绕组的绝缘纸上。发热造成的损坏程度与 DGA 具有良好的一致性。

可见,磁暴期间,GIC 会引起变压器绕组、油箱壁、铁芯夹件、铁芯拉板或支撑板的损耗增加,从而引起变压器某些部件局部过热。变压器的局部过热会加速变压器油和绝缘纸或绝缘板的老化,从而导致更多甲烷( $\text{CH}_4$ )、乙烷( $\text{C}_2\text{H}_6$ )、乙烯( $\text{C}_2\text{H}_4$ )、一氧化碳( $\text{CO}$ )和二氧化碳( $\text{CO}_2$ )等气体生成;Matimba 发电厂 4#变压器和 Lethabo 发电厂 6#变压器的高压绕组绝缘纸损坏,则是由于较大的 GIC 引起变压器绕组损耗增大,导致与之相邻的绝缘纸过热,从而导致了绕组绝缘纸损坏;当 GIC 产生的直流偏磁程度相对较小时,变压器不会马上发生故障,但是仍然可能引起局部温升增大,使绝缘纸受到轻微的损伤(比如绝缘纸褪色等)。GIC 消失后,由于受到损伤的绝缘纸热量传递能力下降,可能引起绝缘纸局部温升较大,导致绝缘老化加剧并进一步损伤绝缘纸,这样变压器油中的气体含量也就会相应地不断增加。当变压器油中气体含量达到一定程度时,变压器气体保护装置就会动作。
