# 水土保持圖片集

國務院水土保持委員會辦公室 編

本图片集系根据 1957 年 12 月全国第二次水土保持會議期間在北京举办的水土保持展覽会展出的图片和科学試驗研究成果图表加以选择，补充而成的。內容分兩部分，第一部分中介绍了我国水土流失的情况，第二部分介绍了解放几年来水土保持工作的成就，其中包括农、林、水利、科学試驗研究等方面所取得的成就。書后并附有黄河中游水土保持科学試驗站試驗成果图表 20 幅。

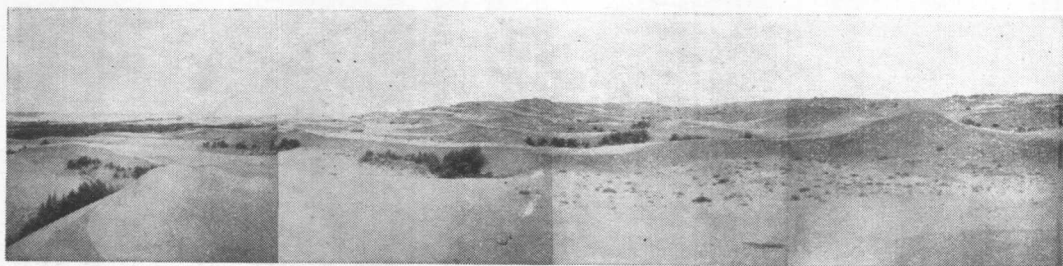
(2)黄河中游的风沙区,每年不断侵蚀良田,严重地影响了农牧业的生产。这是陕西榆林县的七里沙。

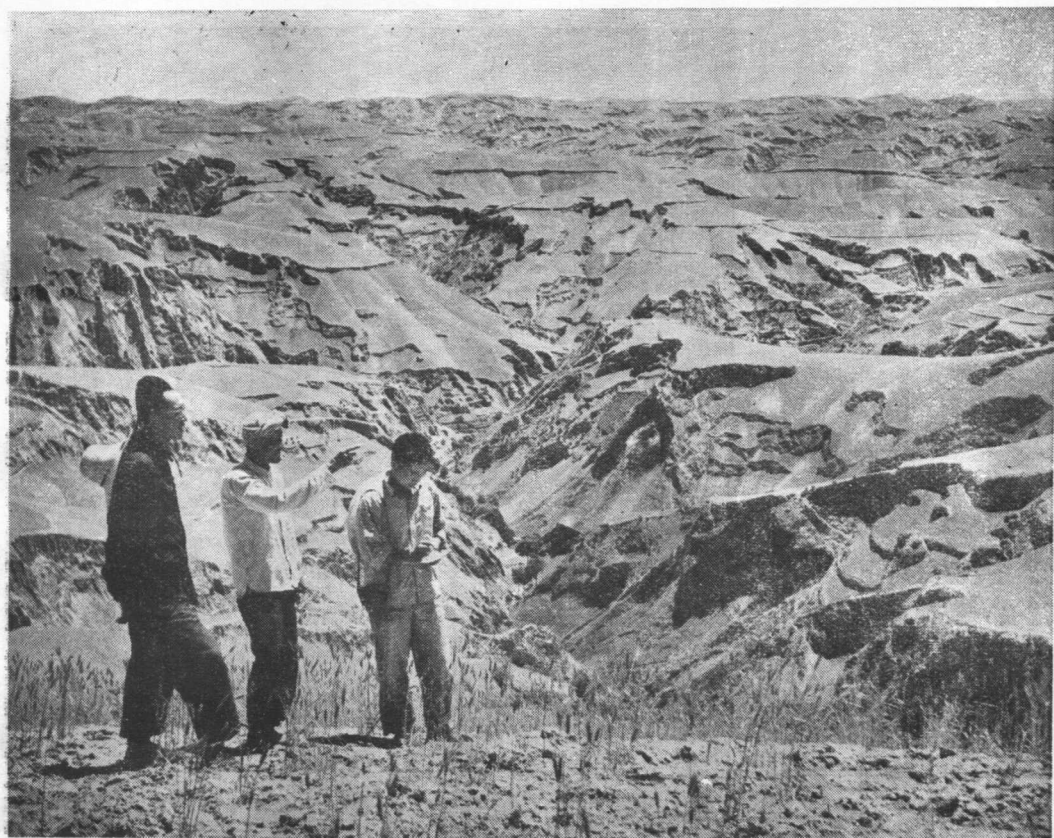
(3) 黄河中游黄土高原由于坡陡雨急，缺乏被复，雨水长年冲刷，造成严重的水土流失。不仅土壤瘠薄，农业生产很低，高原被割切成“千沟万壑”“支离破碎”的现象，而且是黄河泥沙的主要来源地。我们都知道，黄河里的泥沙是黄河下游发生水灾的主要因素之一。本图即表示丘陵沟壑区水土流失的情况。(上)

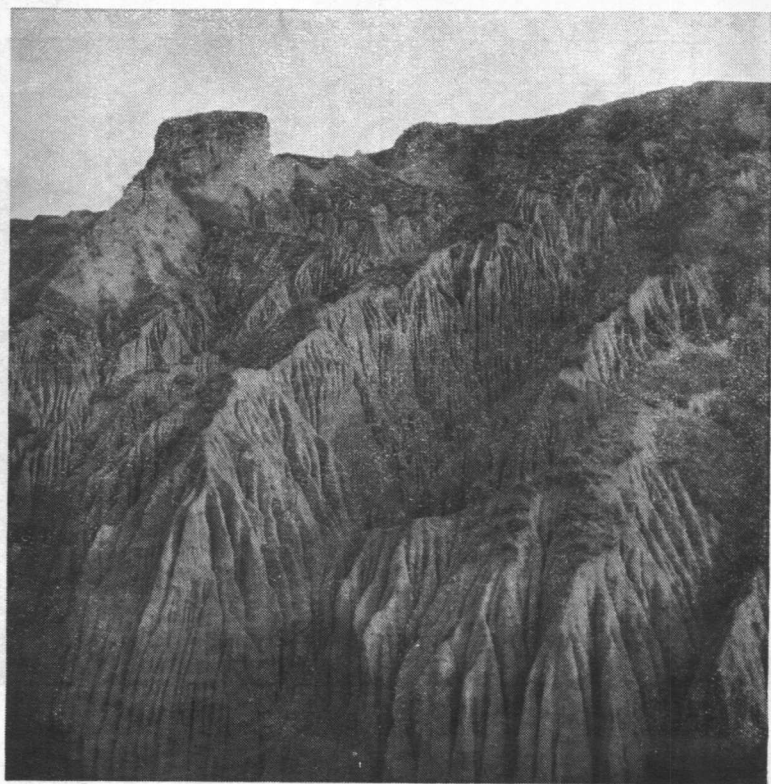
(4) 甘肃天水县吕二沟由于缺乏植物被复，加之长年冲刷，形成严重的水土流失。(右)

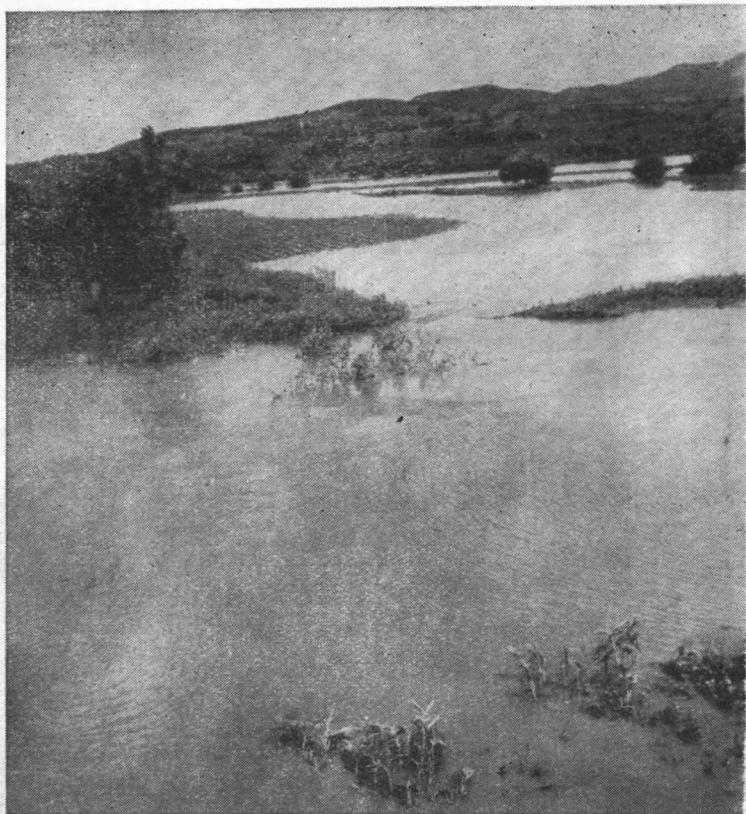
(5)吉林盤石县由于滥垦滥伐，造成水土流失，使河床被淤积，河水出槽，从而淹没了良田。(右)

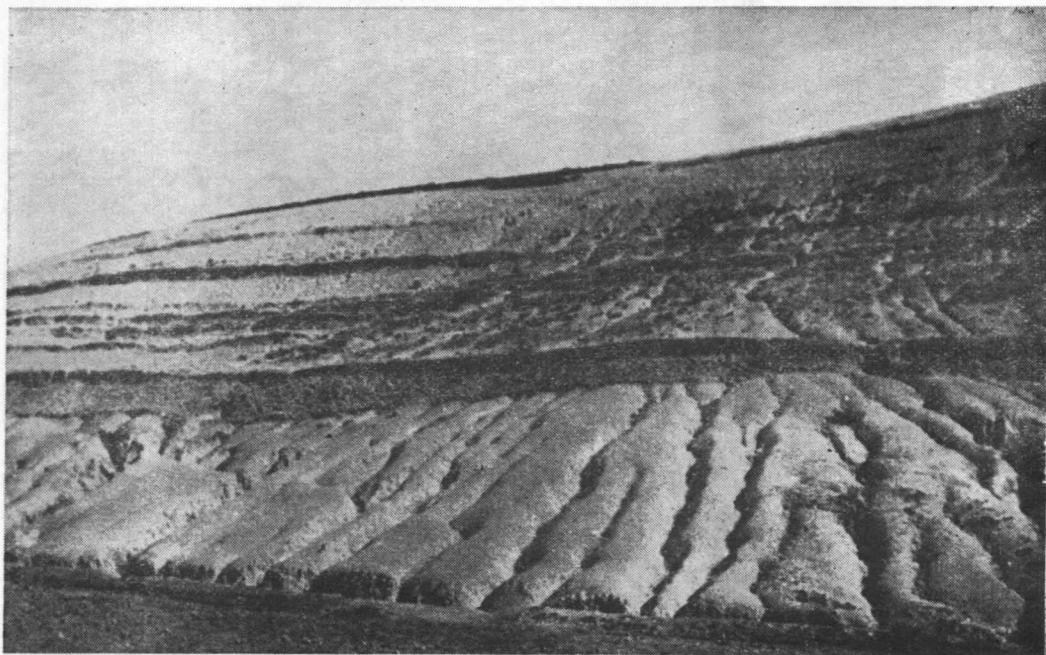
(6)云南会泽县由于顺坡耕作而引起的水土流失现象。(下)

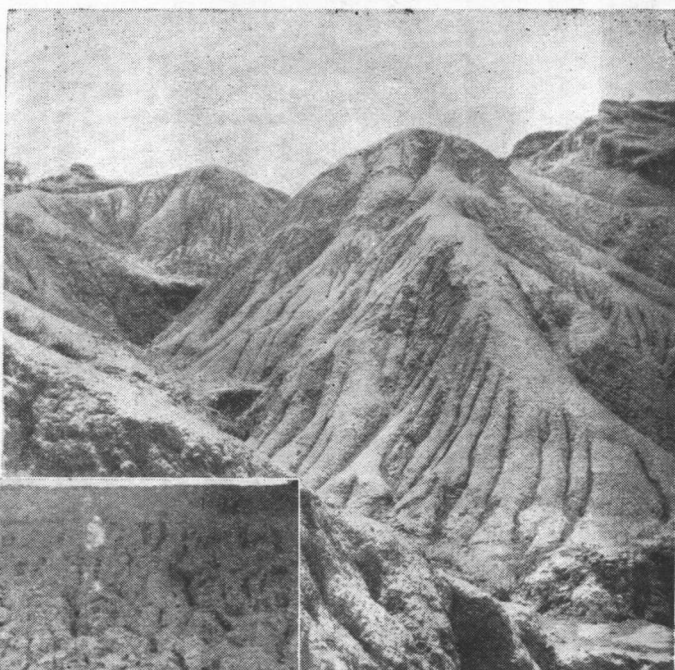
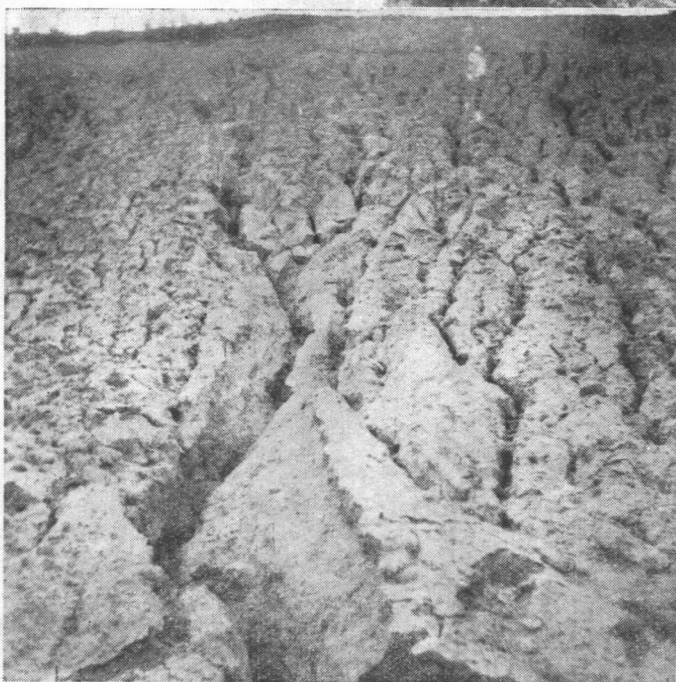
(7)云南路南县的荒坡  
由于水土流失，造成侵蚀沟网。(右)

(8)云南弥渡县一块26  
度的坡地，经一年的冲刷之  
后，形成了无数细沟，其中  
最大的一条沟竟深达0.4公  
尺。(左)

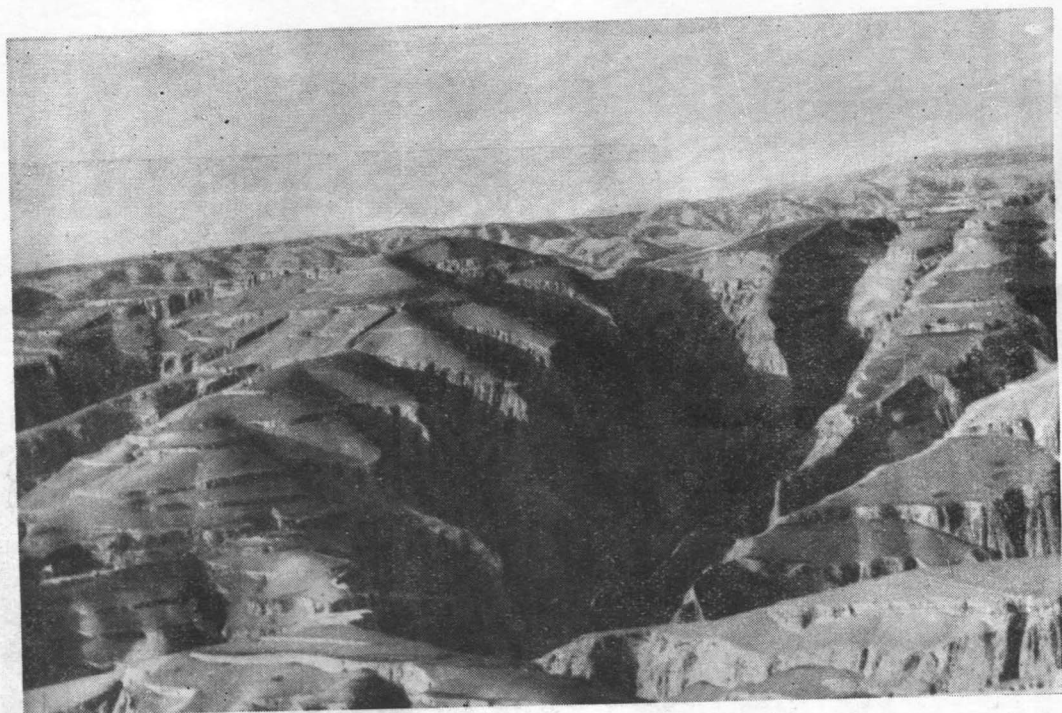
(9)山西离山县賈家垣由于水土流失，使耕地呈支离破碎景象。

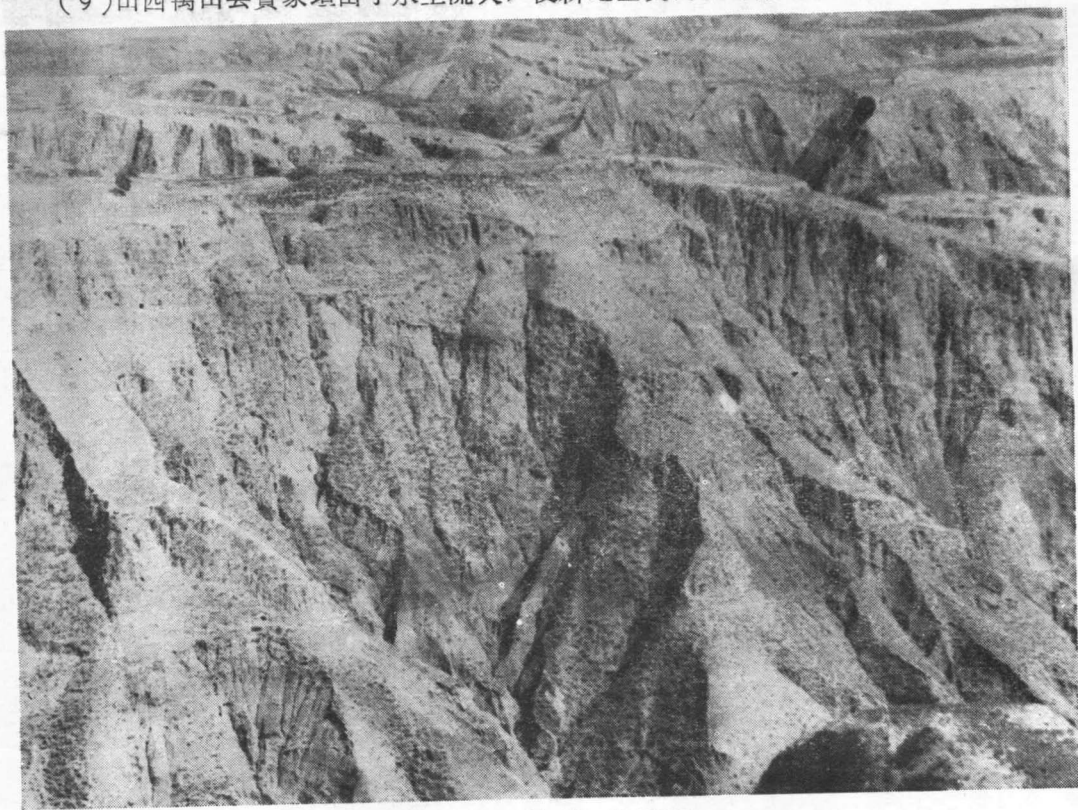
(10)晋西北兴县黄土丘陵沟壑区土地被割切的情况。

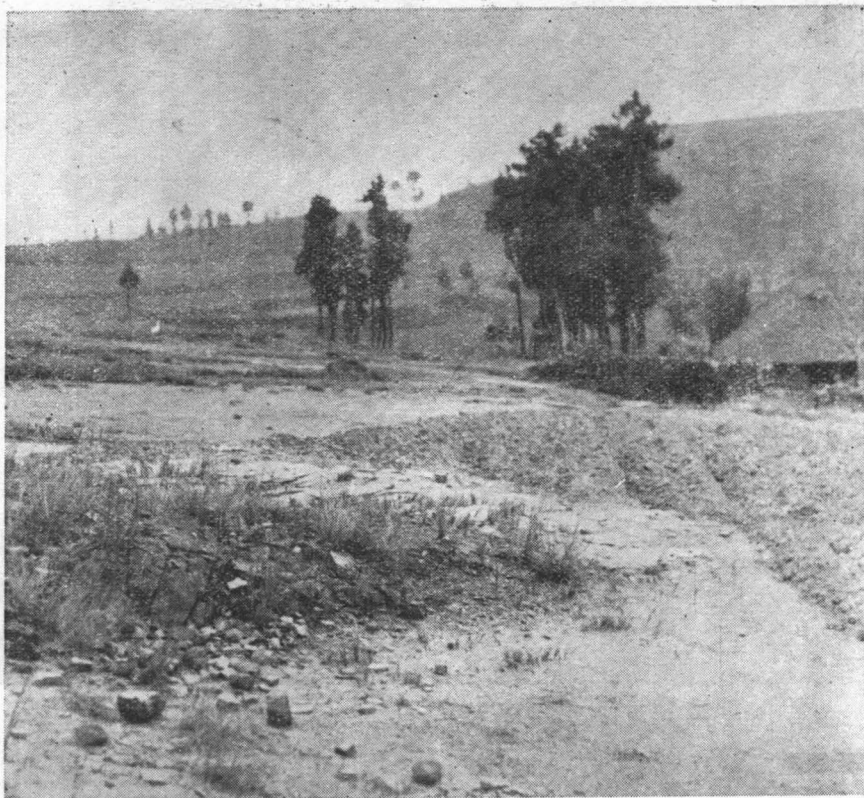
(13)四川金堂县三星乡，由于水土流失，耕地变成了荒坡。

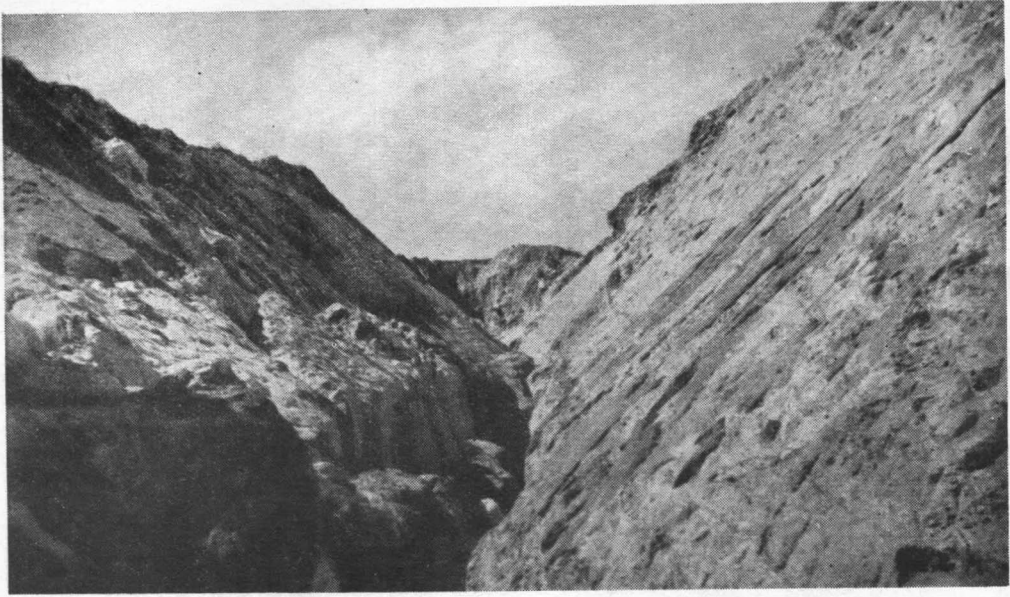
(17)广东揭阳县新西河水庫上游由于开矿而造成水土流失情况。

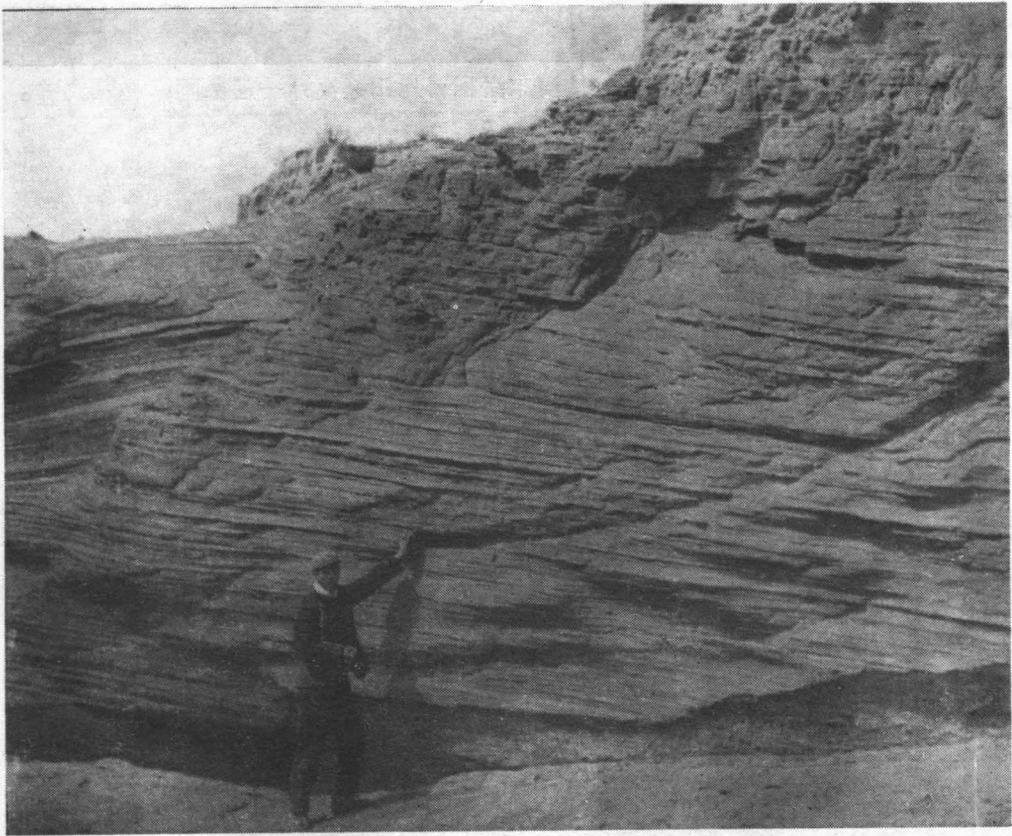
(18)內蒙古自治区伊克昭盟东胜县至郡王旗一带的沙質丘陵区水蝕的严重情况。

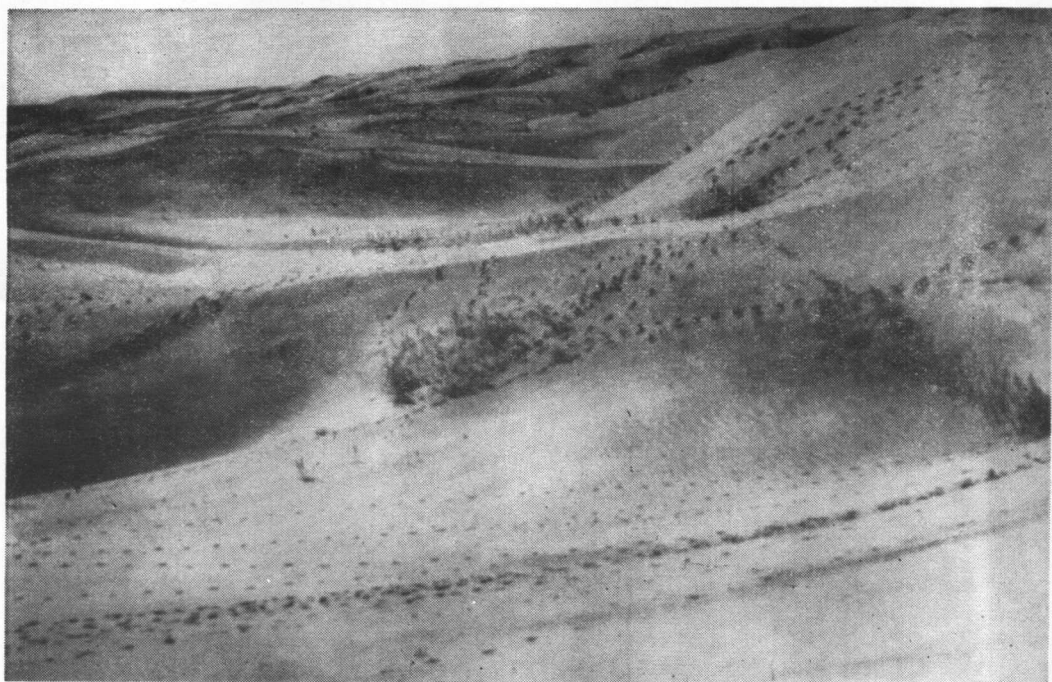
(19) 内蒙古自治区伊克昭盟准格尔旗的沙漠象浪一样无休止地侵袭着牧场和农田，形成了严重的风砂灾害，严重影响了农牧业的生产。这是伊克昭盟和巴彦淖尔盟的大面积积的沙荒。

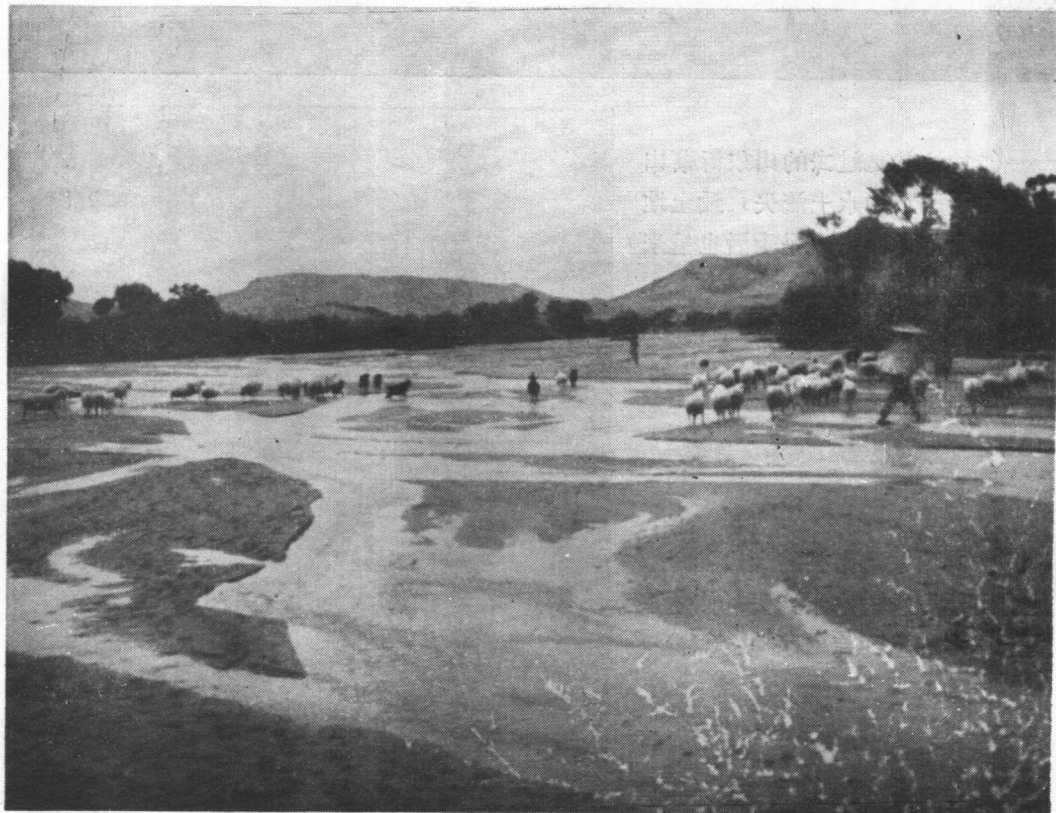
(20) 由于水土流失，造成下游河道的淤塞，每至雨季，山洪暴发，河水便泛滥成灾。这是山东沭河上游河水泛滥成灾后的情况。
