突发环境事件 典型案例选编

环境保护部环境应急指挥领导小组办公室 编

广西南宁华妙公司“9·14”甲醛贮罐泄漏污染事件

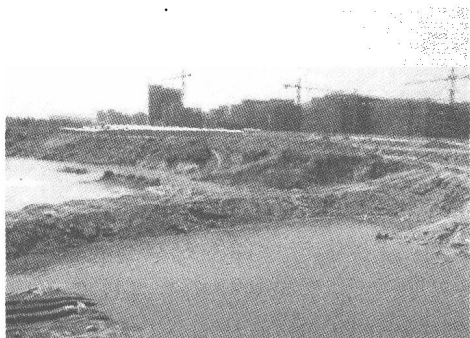
拦截污染带，控制水污染的蔓延 从上游开始对心圩江沿途跟踪排查、监测、监控污染带到达的位置，14 日 23 时 30 分监控发现污染带已经到达江汉一桥水域。心圩江江汉一桥至二桥段，由于心圩江河道扩宽改造，河床宽大，距入邕江口 8 km 左右。为控制水污染的蔓延，指挥部果断决定在该段筑坝拦截污染带，严防污染带大规模向下游移动，确保邕江饮用水一级保护水域安全。西乡塘区政府负责组织人力物力，在江汉二桥下游 30 m 处筑坝拦截污染带；15 日凌晨 3 时 30 分拦截完成后，又在第一道坝的下游加筑三道拦截坝

事故现场筑坝截污

对心圩江污染河段截污堤坝进行加高、加宽、加固，防止污染水从拦坝内溢流，并在上游增设第五道拦河坝以阻截上游来水，保证对污染水体的封闭处理。立即组织人力、物力从拦坝区内抽出高浓度甲醛污水到旁边的三个水塘内进行处理，同时降低拦坝区内的水位，以防发生垮坝。在拦截坝区旁临时挖掘建设一个容量为5 000 m³的生化处理氧化池，采用活性污泥和曝气降解拦坝区内的高浓度甲醛污水。调集曝气机，对拦截坝区内污染水体进行曝气。调购双氧水强氧化剂处理下游三个拦坝区内少量的污水，处理达标后沿原河道排放。预备双氧水强氧化剂备用，当入邕江水口处水质异常超标时，用双氧水强氧化剂氧化降解甲醛污染物，确保入邕江的水质达标。在1号坝下游45 m处再筑拦截坝，作为用双氧水强氧化剂氧化的化学处理池或作为进一步稀释后达标排放的缓冲池。接通自来水管，用自来水对污水进行部分稀释。

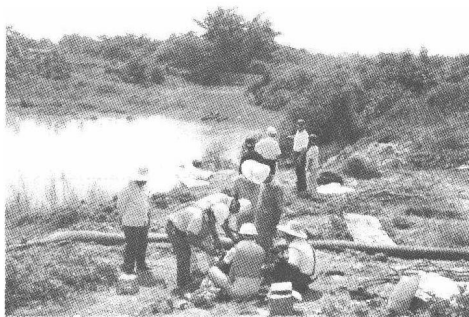
应急处置现场

形成缓冲池。市水利局负责关闭心圩江入邕江口泵站闸门，防止污染水进入邕江。市市政局调集抽水机将部分污染水抽到小塘进行挥发处理。同时，西乡塘区政府、高新区管委会组织人员进行宣传，告知心圩江沿线的群众近期内不要取用该段水源浇灌农作物和用作牲畜饮水，不要在该段水域捕鱼、拾鱼，以确保人民群众生命财产安全。由于措施得当，污染带被拦截在心圩江上游。

筑坝拦截污水果断及时 从在心圩江上游发现甲醛污水到调用工程机械进行现场筑坝拦截只用了 3 小时左右的时间，及时将甲醛污水拦截在心圩江上游，拦截地点距邕江尚有约 8 km，有效控制了污染扩散，减少了环境损失，也为事件成功处置创造了较好的条件。
