# 水工结构工程抗震导论

主 编 闫毅志

全书共分6章。主要内容有：绪论，地震基础知识，工程抗震概论，地震动特性，反应谱，结构地震反应分析。本书根据水工建筑物抗震设计规范（SL 203—97）编写的。

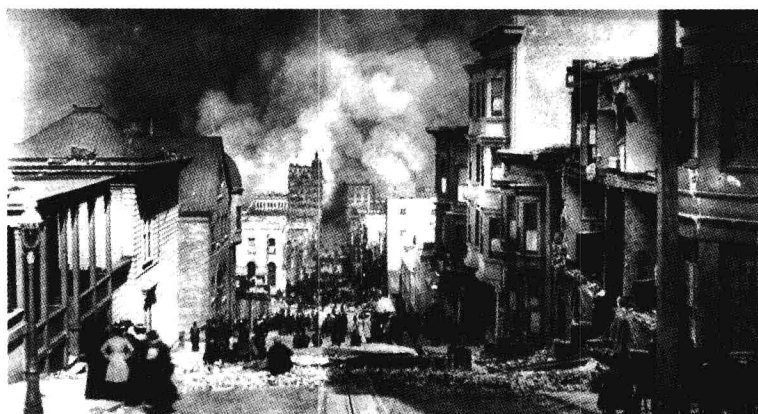
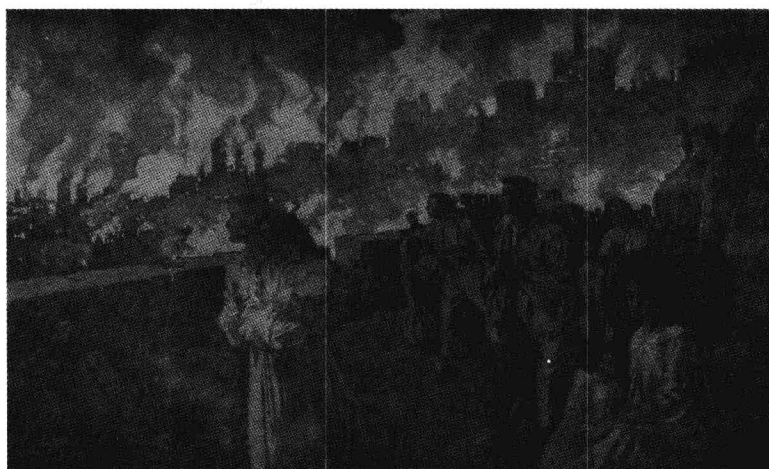
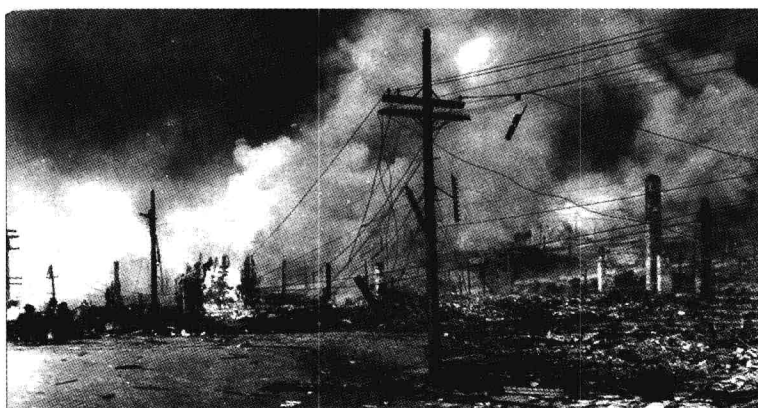
图 1-1 1906 年美国旧金山大地震 (San Francisco Earthquake, April 18, 1906)

(a) 地震引发火灾 (次生灾害); (b) 人们从睡梦中惊醒逃难; (c) 城市沦为一片废墟

1906 年美国旧金山大地震，见图 1-1。

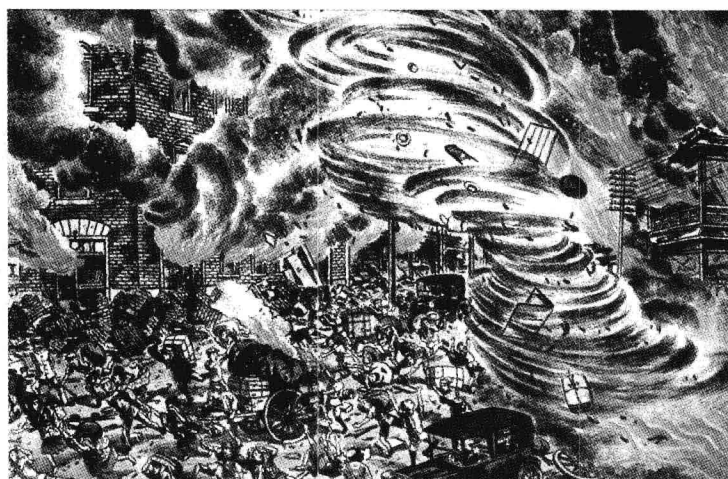
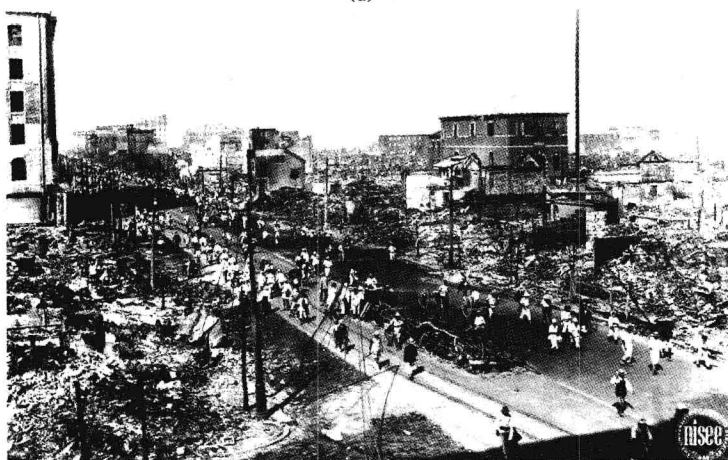
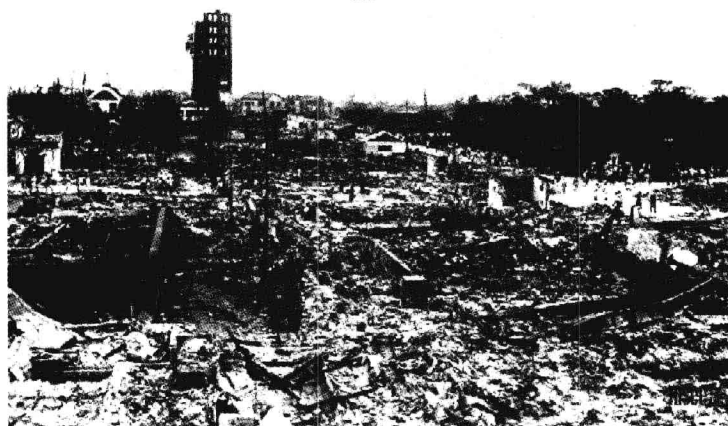
图 1-2 1923 年日本关东大地震 (Tokyo Earthquake, Sept. 1, 1923)

(a) 地震引发火灾 (次生灾害); (b) 劫后余生; (c) 城市沦为一片废墟

1923 年日本关东大地震，见图 1-2。

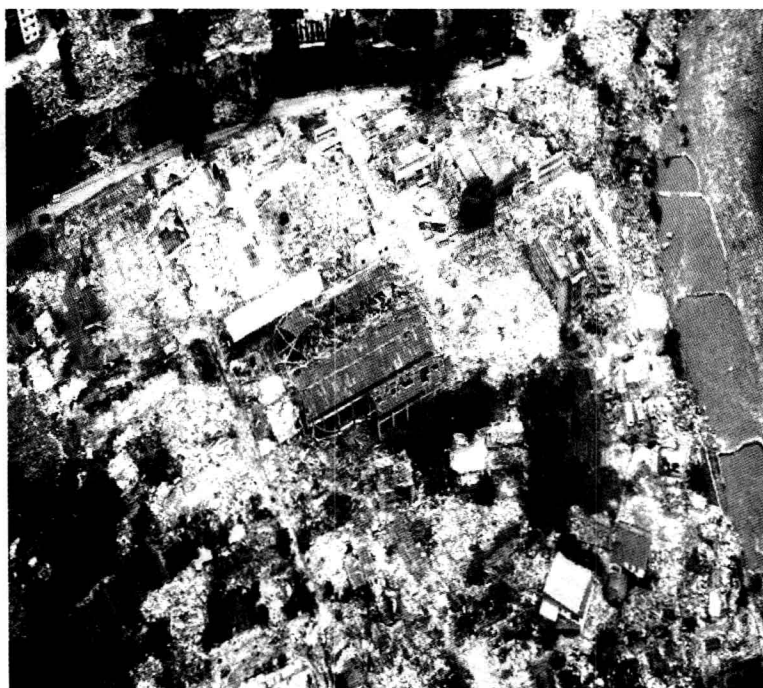
图 1-4 汶川地震后北川县城破坏情况

汶川地震使水电站破坏，造成了严重损失：阿坝州岷江流域 130 座水电站受损（不包括紫坪铺电站），受损装机容量 256.85 万 kW，占全州装机容量的 90%，直接经济损失 151.53 亿元，映秀湾、太平驿、福堂、渔子溪一、二级基本全毁。汶川、理电网全面瘫痪，35kW 以上输电线路受损 1638.5km，造成直接经济损失 28.2 亿元。四川省受损水电站 470 余座，装机容量 330 万 kW，10kV 以上停运输电线路 457 条，倒杆（塔）85377 根，断线 31969km。水利部副部长鄂竟平 2008 年 5 月 25 日在国新办新闻发布会上告知，水利设施灾后的修复重建，包括应急除险在内，共需资金 360 亿元。受损电站面临一系列难题：一是不能恢复重建电站的投资回收和职工就业问题严峻；二是刚投入运行电站的还贷和收益受到巨大影响，预期效益难以实现，恢复重建又需大量投入；三是许多大坝受损，厂房、开关站、输电线路受损严重，上游和库区地质环境进一步恶化，运行成本增加。地震造成破坏见图 1-4~图 1-6。

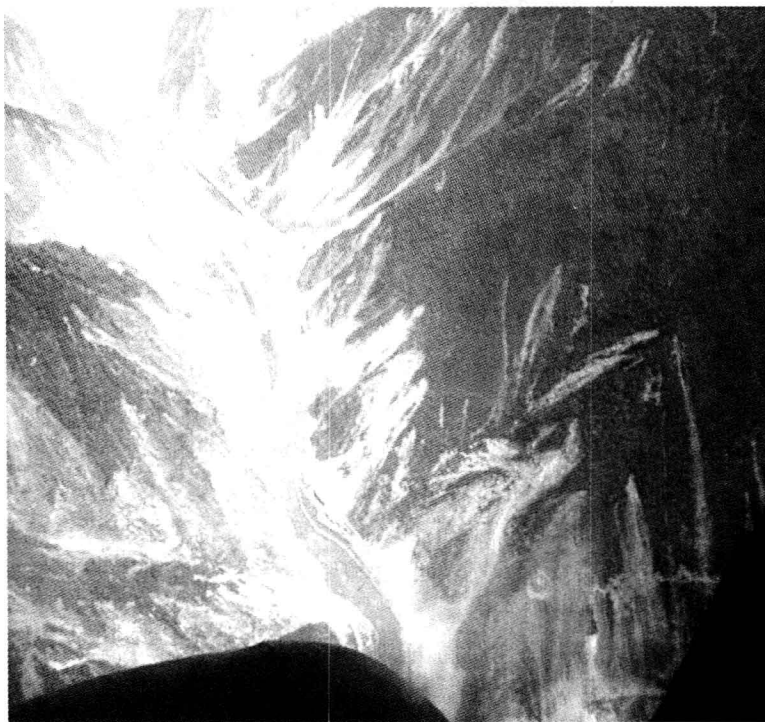
图 1-5 汶川地震发生后山坡被严重剥蚀

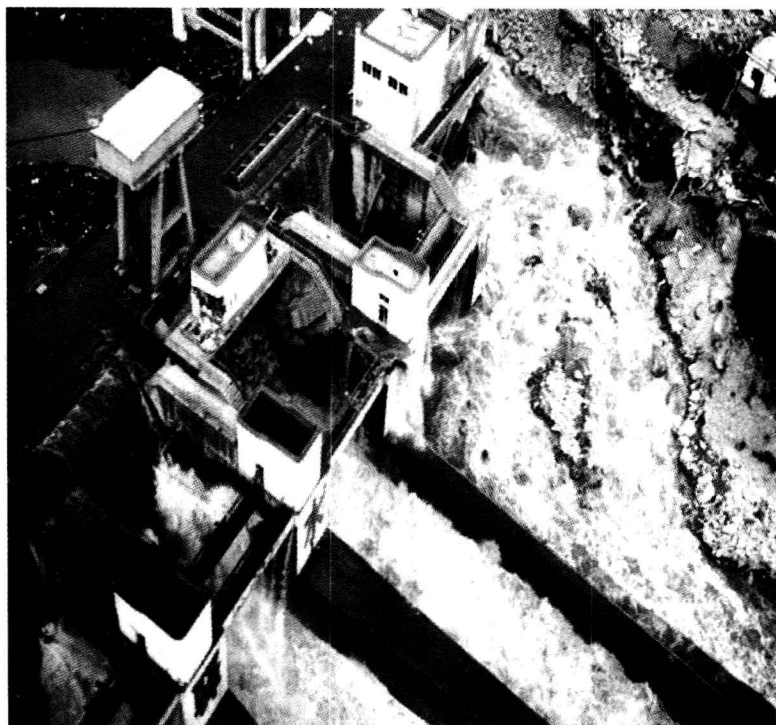
图 1-6 汶川地震发生后太平驿电站漫顶

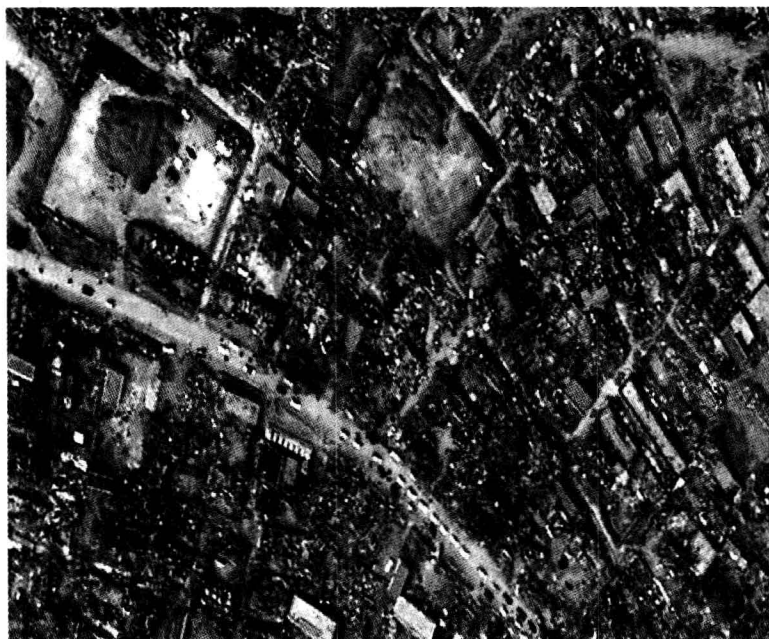
图 1-7 玉树地震后县城成一片废墟

北京时间 2010 年 4 月 14 日 7 时 49 分许，青海省玉树藏族自治州玉树县（北纬 33.1°，东经 96.1°）发生 7.1 级地震，震源深度 14km。据中国地震台网中心预报部主任刘杰介绍，截至 14 日下午 14 时，青海玉树县 7.1 级地震已经发生 18 次余震，未来震区余震活动频繁。截至 19 日 8 时，中国地震局台网共记录到玉树地震余震总数为 1206 次，其中 3.0 级以上余震 12 次。截至 4 月 20 日 10 时，玉树地震遇难人数为 2046 人，失踪 193 人，受伤 12135 人，其中重伤 1434 人。地震破坏见图 1-7～图 1-9。

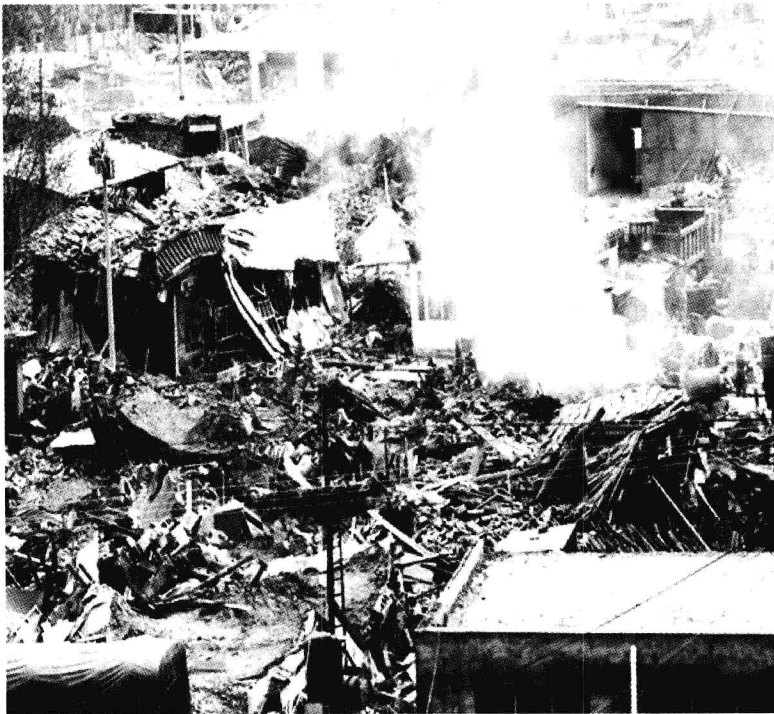
图 1-9 居民房屋成废墟

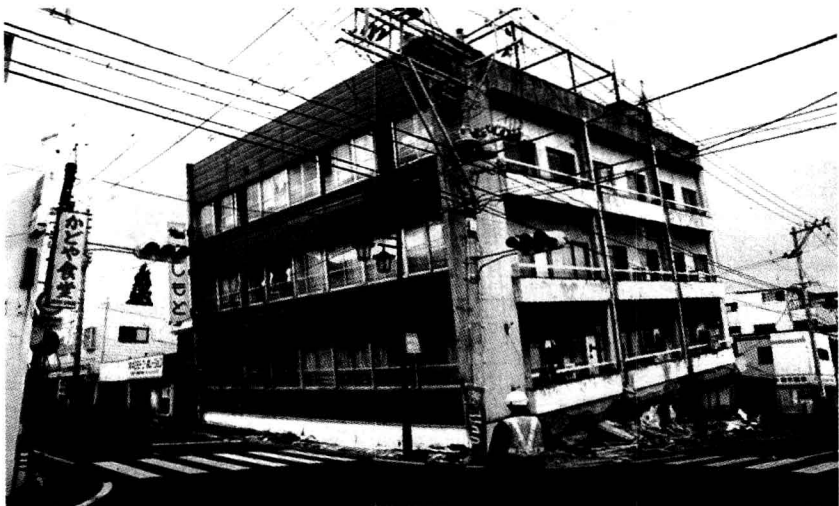
图1-10 日本2011年3月11日地震对建筑物的破坏

2011年3月11日13时46分（北京时间）发生在西太平洋国际海域的日本里氏9.0级地震，震中位于北纬38.1°，东经142.6°，震源深度约10km，在当日内累计发生余震64次，其中最高为7.1级，最低为4.1级。地震对日本地面建筑物造成严重破坏，并引发火灾，如图1-10、图1-11所示。日本气象厅随即发布了海啸警报称地震将引发约6m高海啸，后修正为10m。根据后续研究表明海啸最高达到23m，地震引发的海啸波及从北海道到冲绳的大范围地区。日本防卫省称，离震中较近的福岛县南相马市约1800户人家遭受毁灭性打击，死者预计将超过千人。灾区很多房屋在地震中倒塌烧毁，还有一些被海啸冲走，损失惨重。宫城县气仙沼市的县立气仙沼向洋高中建筑物4楼以下全部被水淹没。该县名取市和石卷市的沿海地区众多民房被海啸卷走，造成大量人员失踪。海啸造成破坏如图1-12、图1-13、图1-14所示。日本福岛第一核电
