配网典型违章 及分析图册

河北省电力公司农电工作部 组编

本图册以图文并茂的方式介绍了配网典型违章情况并对其进行分析。图册共分5章，分别对装置类违章、安全工器具类违章、行为类违章、“两票”填写类违章以及强化管理、现场规范进行介绍，对违章进行描述，注明认定违章所依据的规程标准，并对违章现象进行分析与预防。

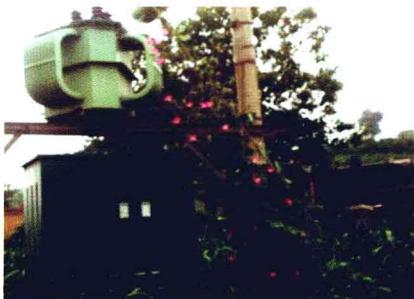
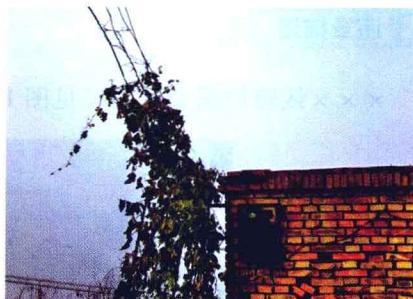
图 1-1 植物爬上变台、线路

× × × 线路 × × × 配电变压器周围的植物爬上变台、线路（见图 1-1）。

(a) 蔓花爬上变台；(b) 低压接户线被蔓藤植物包围；(c) 植物爬上变台和线路

对于在土质地面上搭建的变台，在夏季，由于植物生长速度较快，容易攀爬上变台，会在雨、雾等潮湿情况下与裸露的配电变压器设备、线路形成放电通道，造成相间短路、线路跳闸等事故。应加强日常对变台、线路的巡视工作，及时清理配电变压器台区下的植物及杂草。

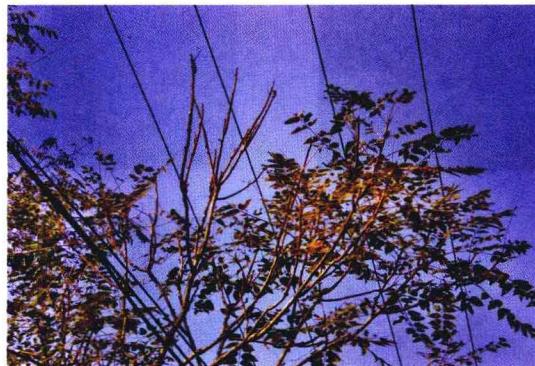
图 1-2 线路周围有树障

× × × 线路周围有树障（见图 1-2）。

线路通道附近树林向导线方向生长而造成距离不够，对树木放电，造成线路接地、速断跳闸。档距中间清理树木应加大宽度；对线路下方农民非法种树，或有再生树木，依据《中华人民共和国电力法》、《电力设施保护条例》及时砍伐和修剪。应组织开展电力设施保护宣传活动，并定期进行线路巡视工作。

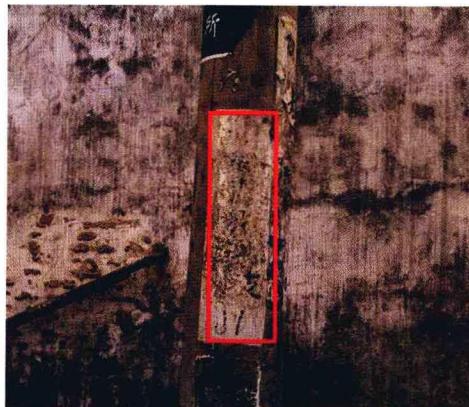
图 1-4 低压电杆杆号不清楚

× × × 线路低压电杆杆号不清楚（见图 1-4）。

当杆塔没有线路名称及编号时，应立即整改，将杆号清楚、明显地贴（喷）到杆体上。

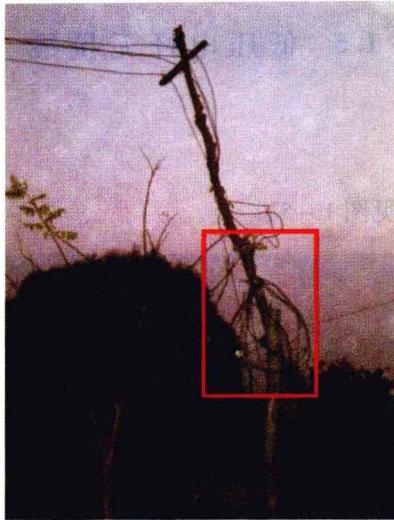
图 1-6 木质拼接电杆强度不够

× × × 线路 × × × 杆使用强度不够的木质拼接电杆（见图 1-6）。

木质拼接电杆强度不够，易发生电杆倾覆，导致线路断裂接地，造成线路跳闸，且容易造成人身触电伤亡事故。此违章为设备管理不到位，日常巡视不认真造成。员工安全意识淡薄已对低压线路安全运行构成严重威胁，应通过日常安全检查及时采取防范措施，更换电杆，消除此类安全隐患。
