# 前蜀王建墓發掘報告

馮漢驥 撰

本書是五代前蜀王建墓的發掘報告。王建墓在四川省成都市老西門外。1942～1943 年發掘。報告中除對墓室的結構、雕刻和出土遺物等作了詳細敘述外，還對墓室的某些細部結構作了適當的復原。同時，更結合古代文獻，對一部分雕刻和遺物作了考證和研究。本書不但是研究唐宋考古的重要資料，並且是研究工藝美術史、建築史和音樂史的參考資料。

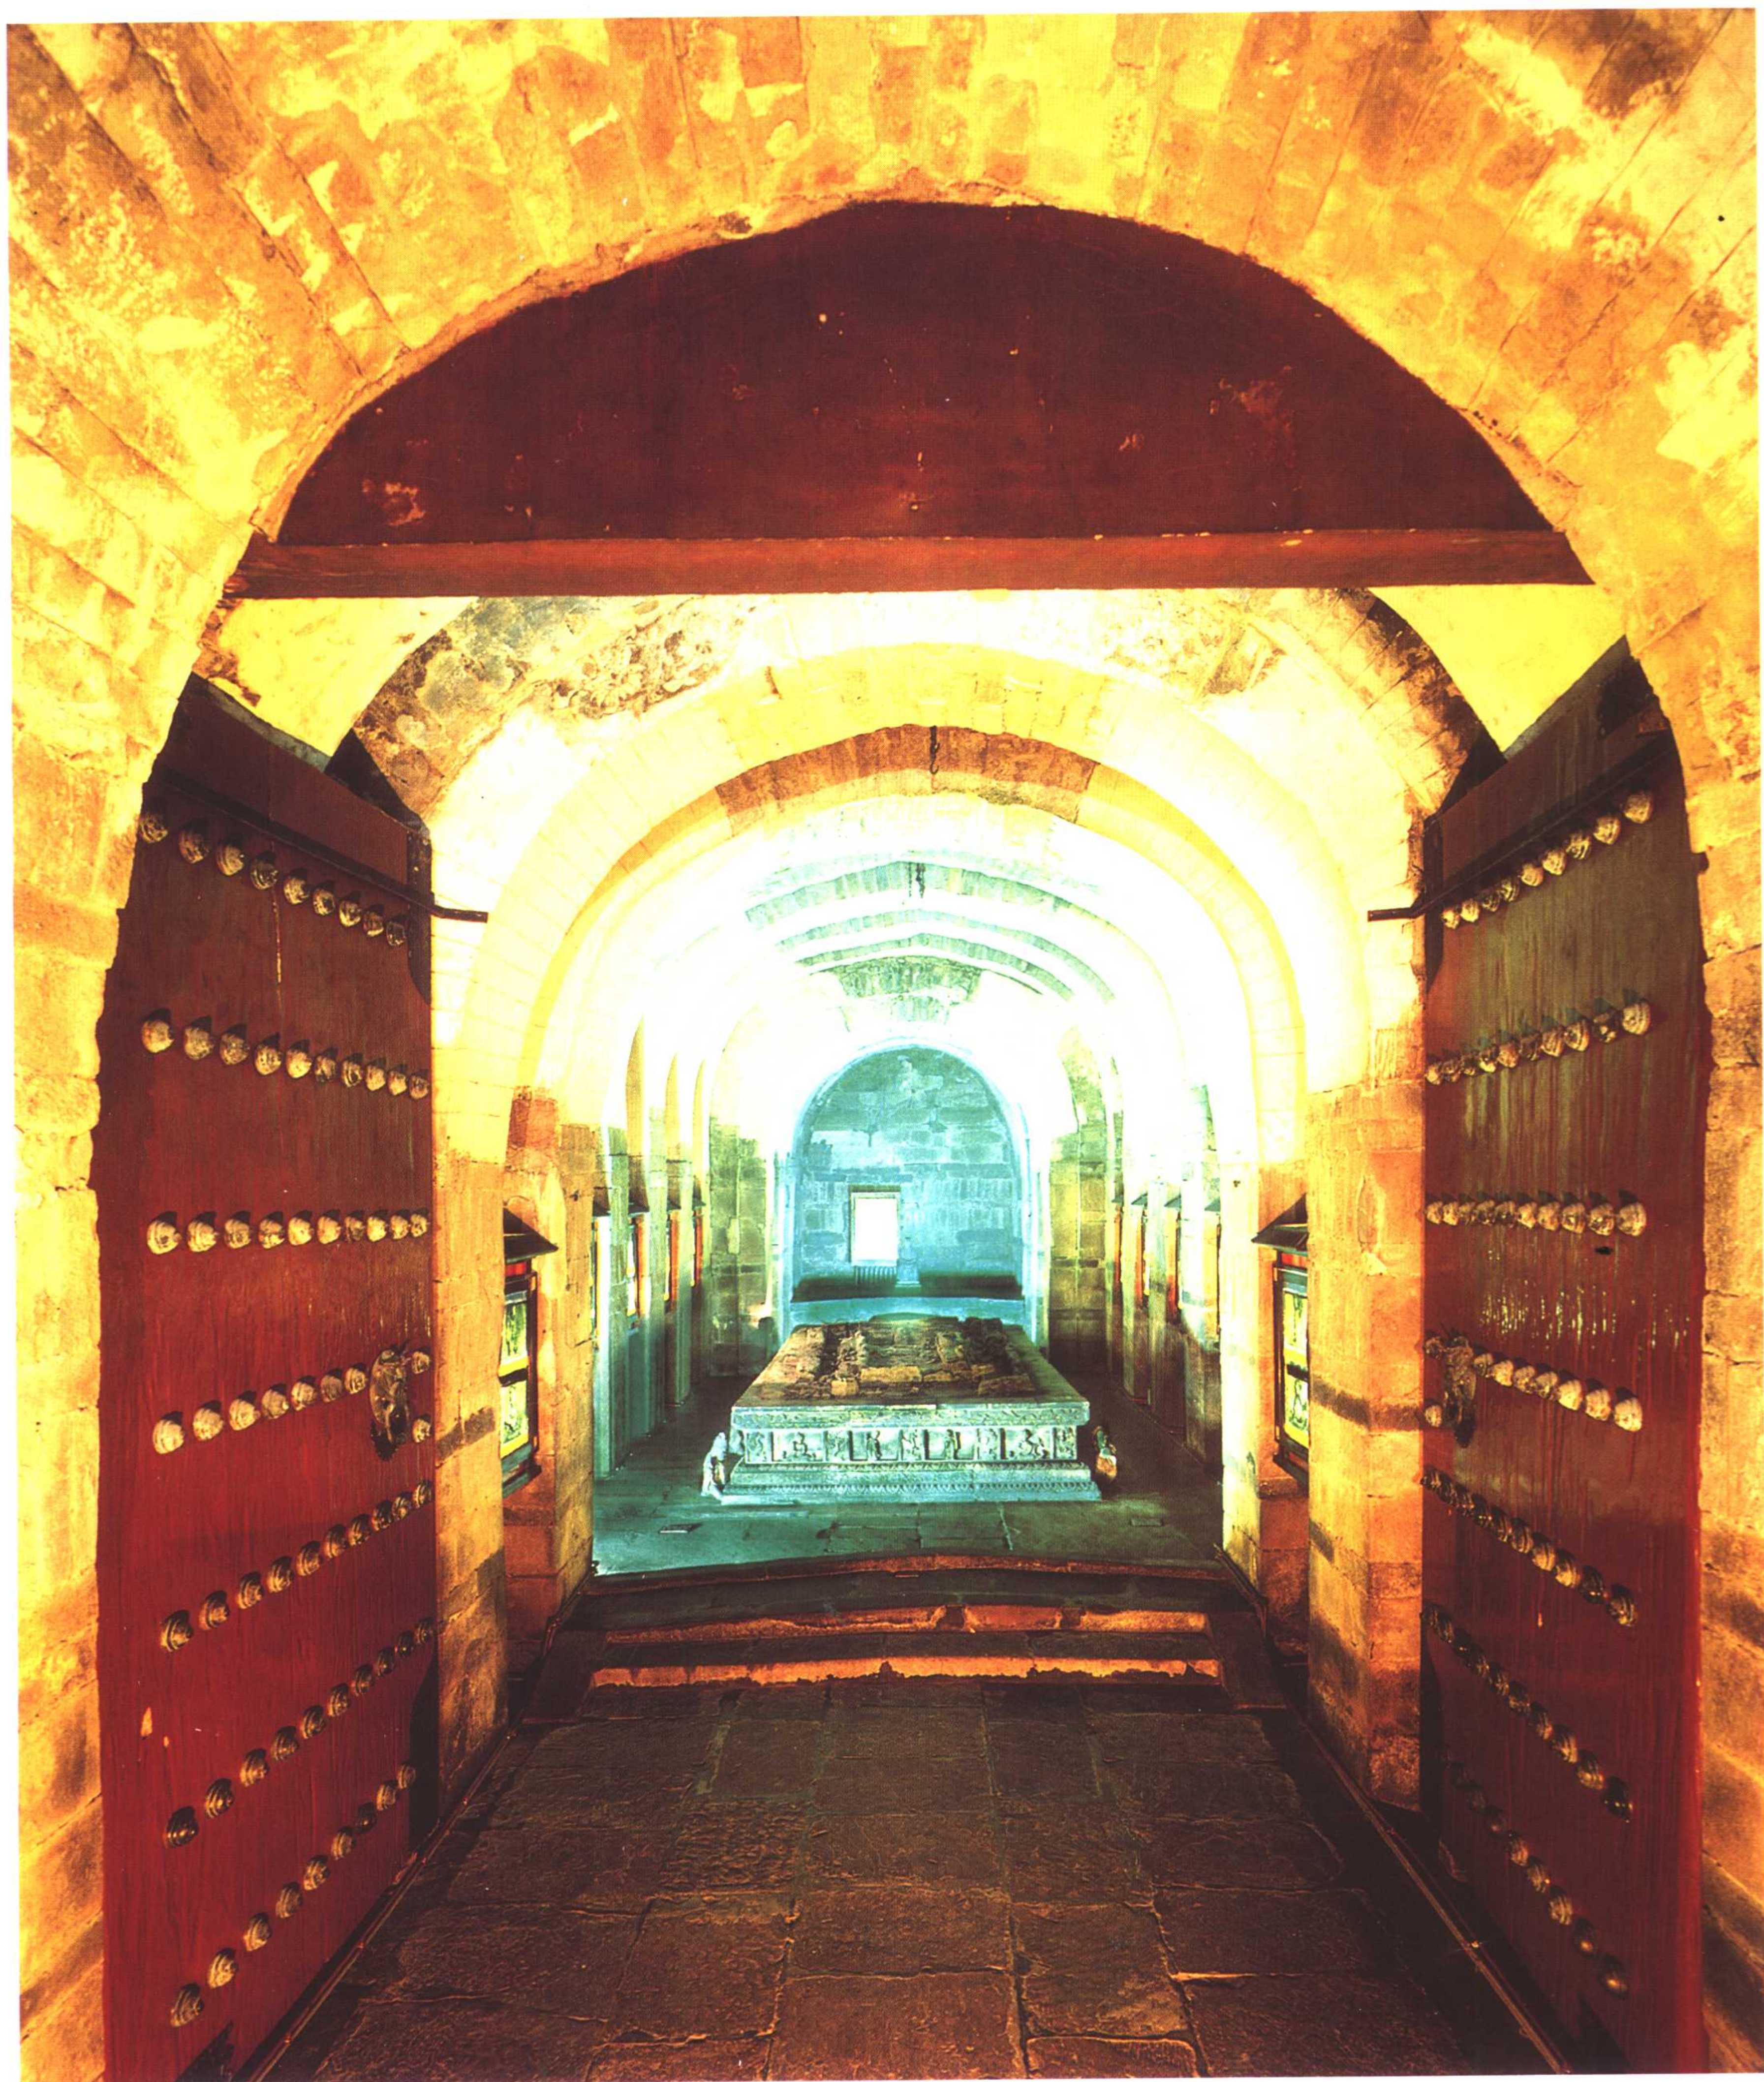
王建墓地宫全景

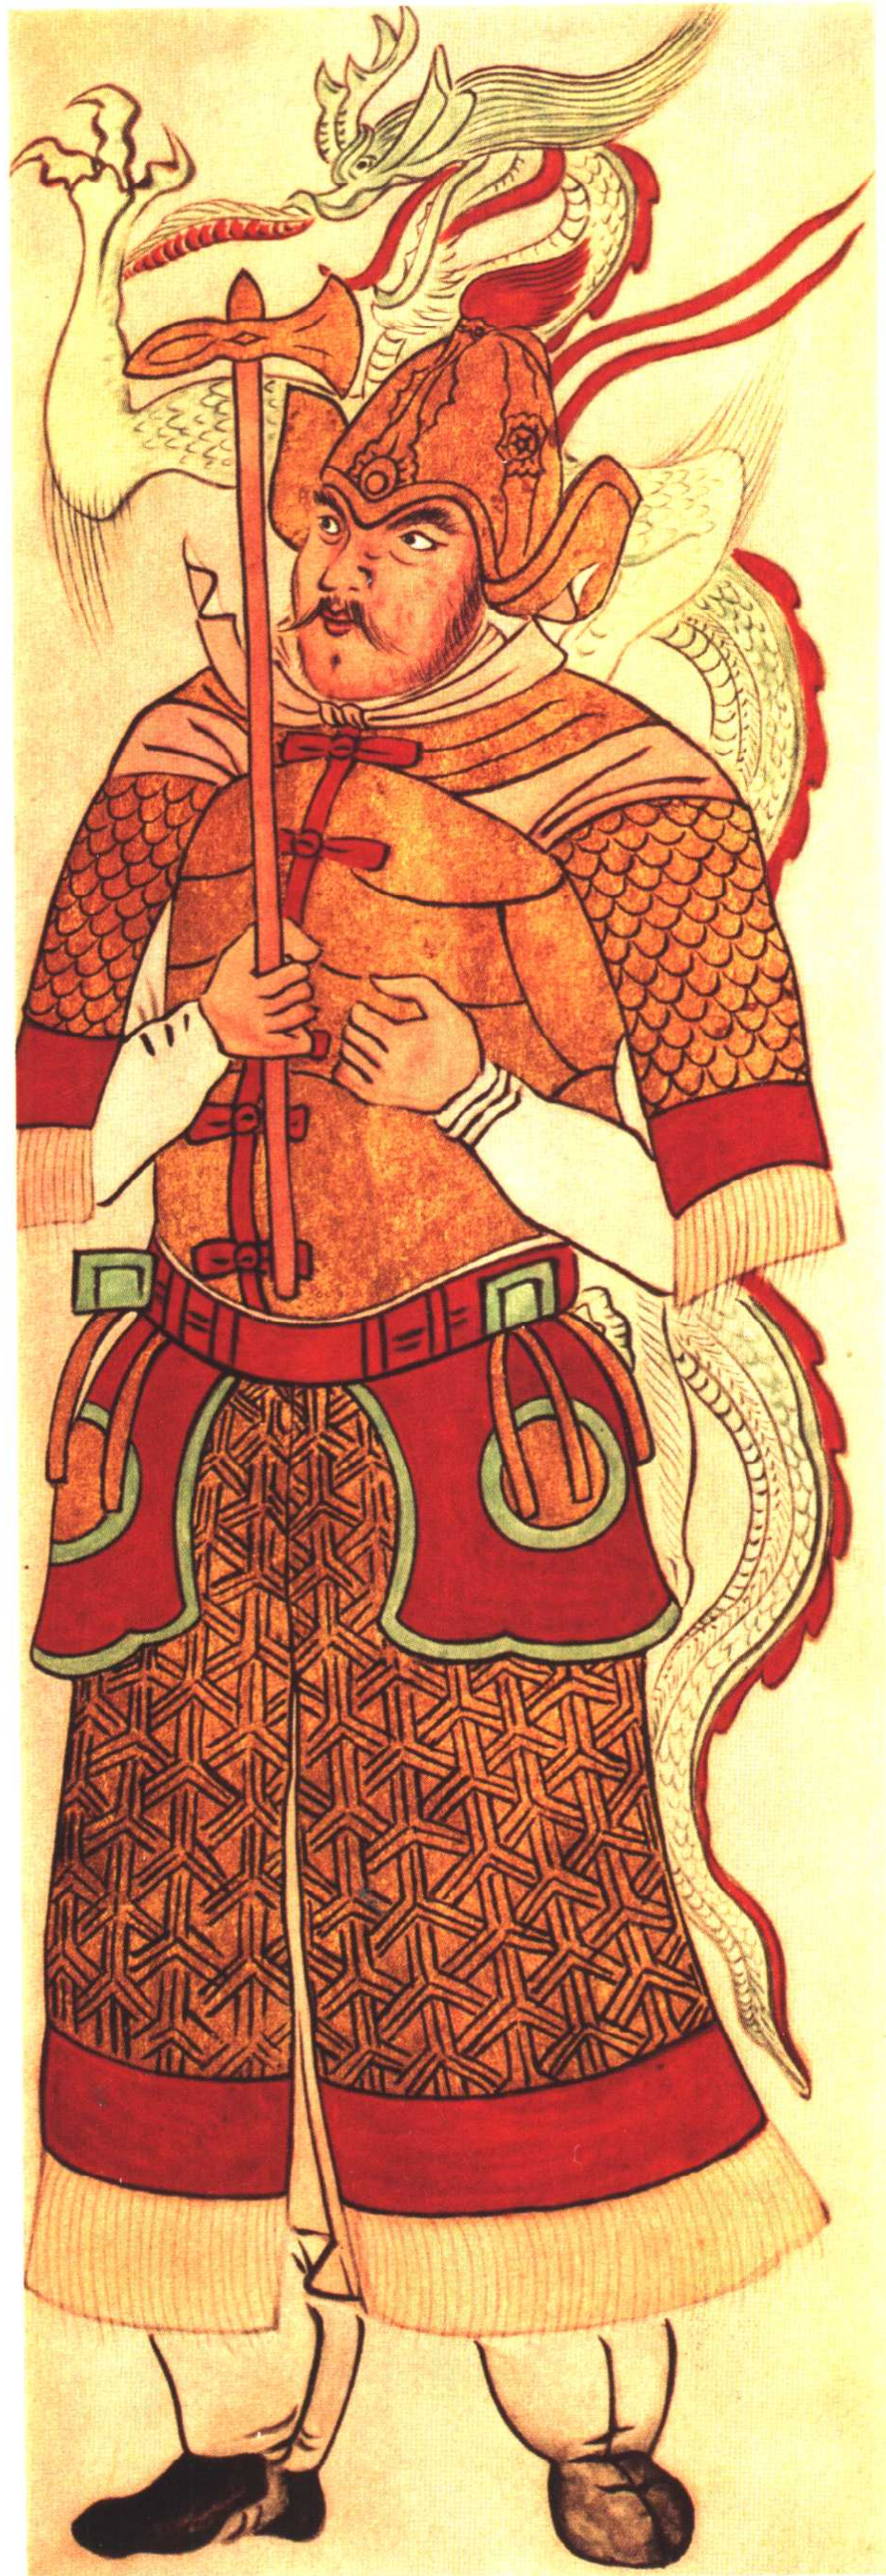
哀册標首神像復原圖

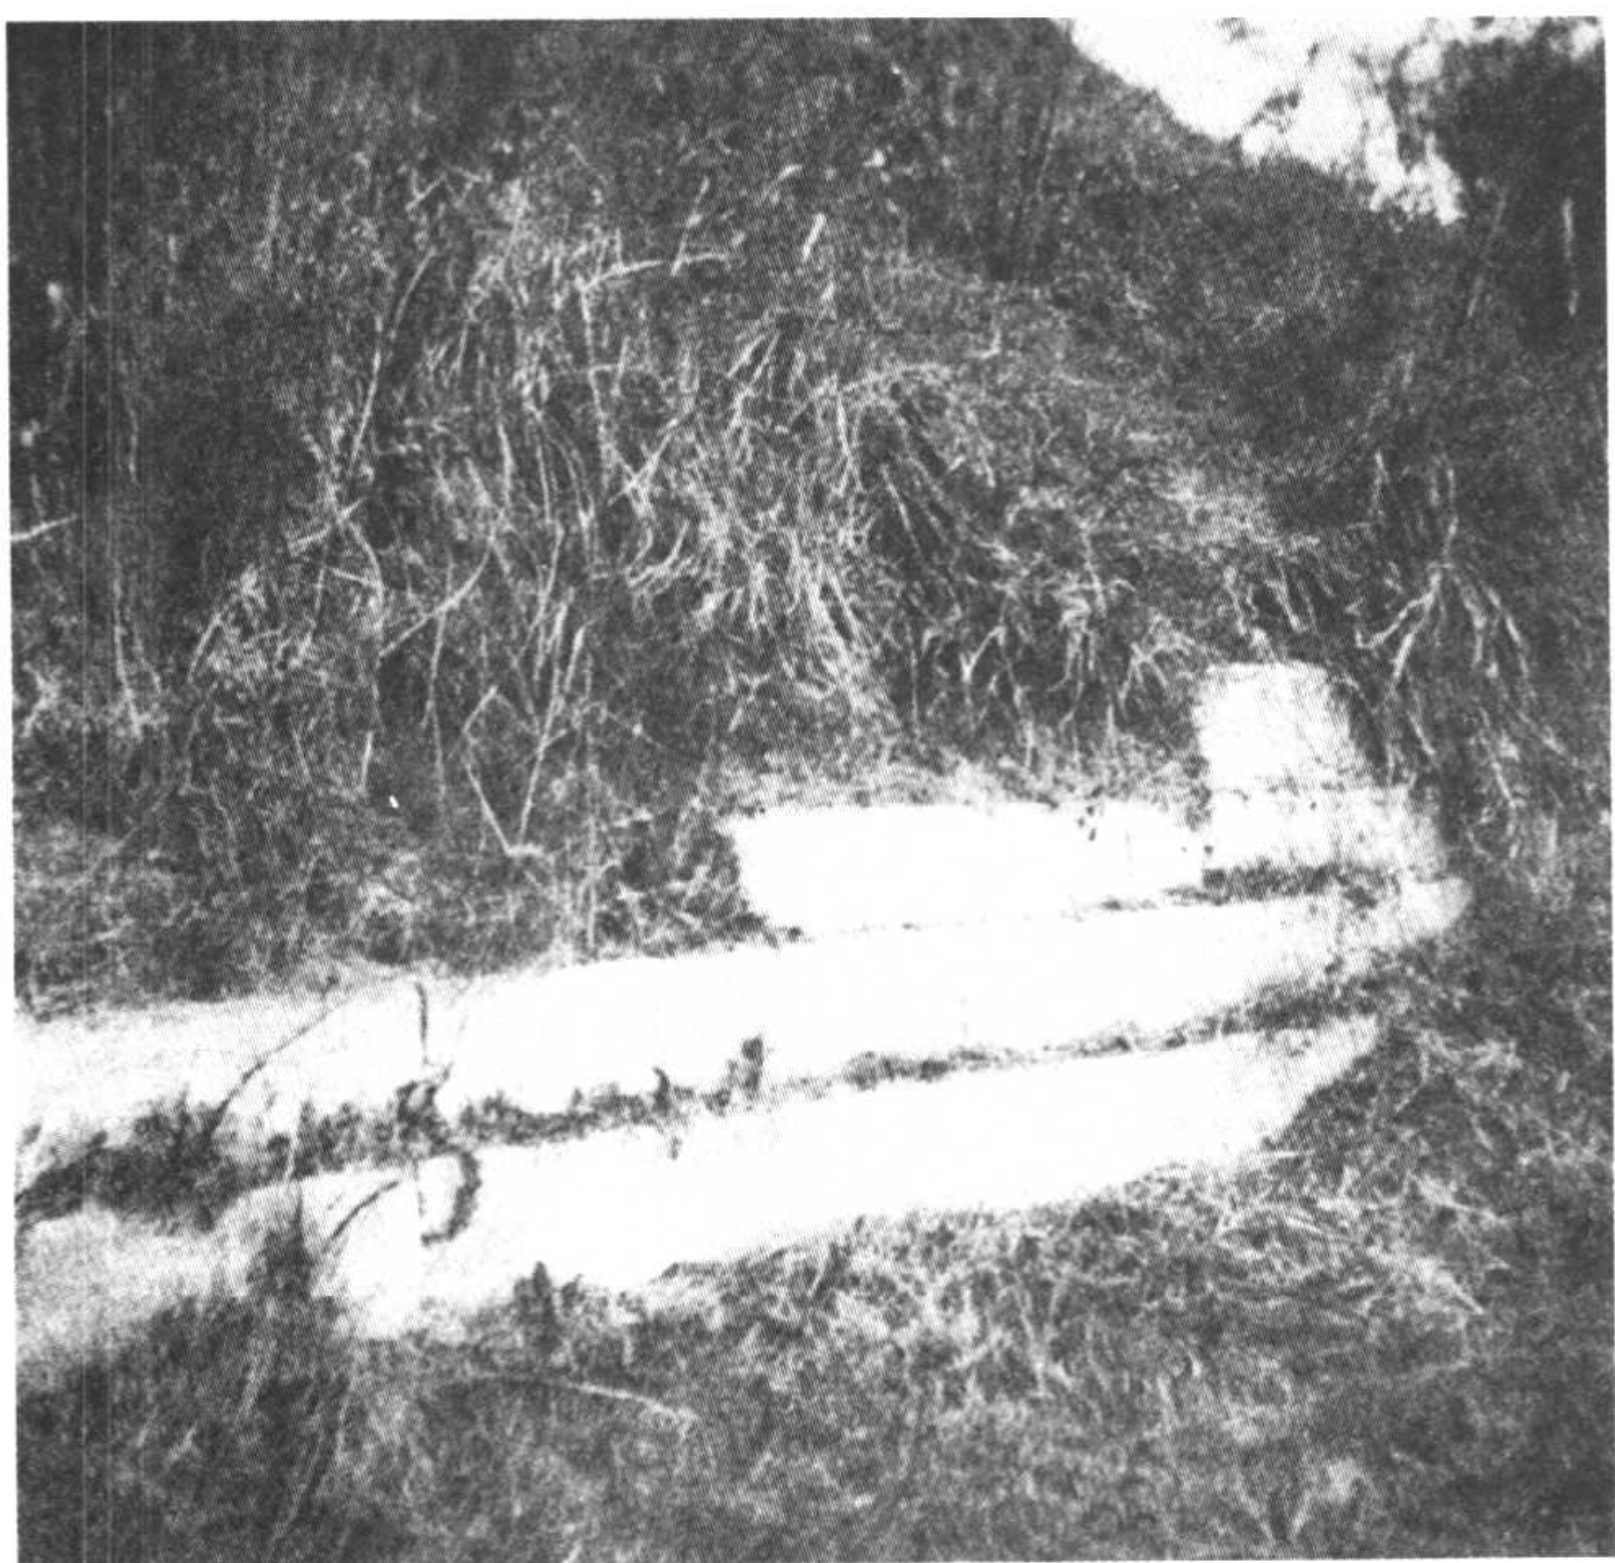
1. 陵臺周圍之界石（西南隅之殘存）

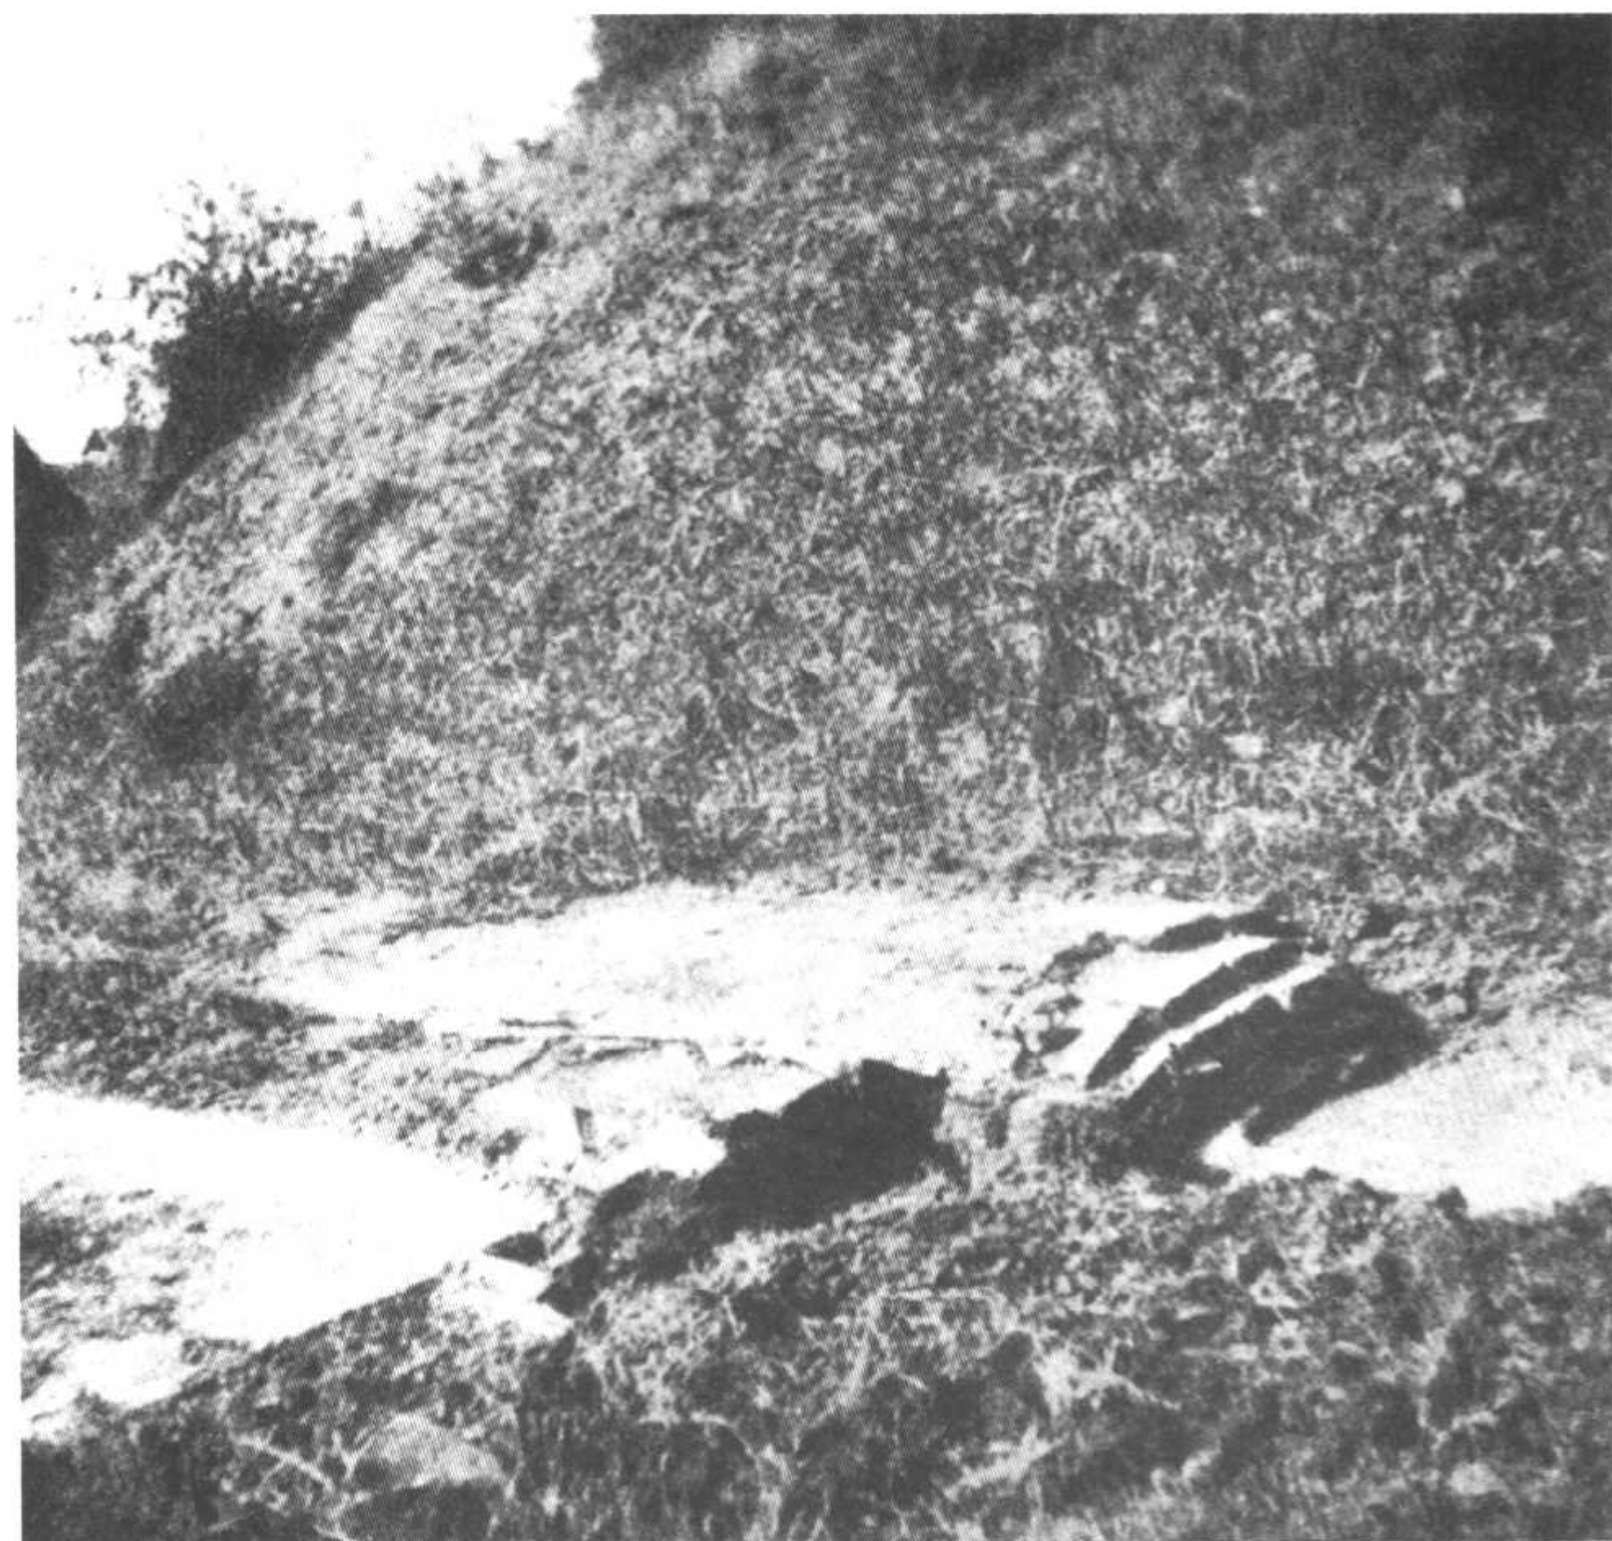
2. 陵臺南面外第一、二道磚基及土墩之遺存

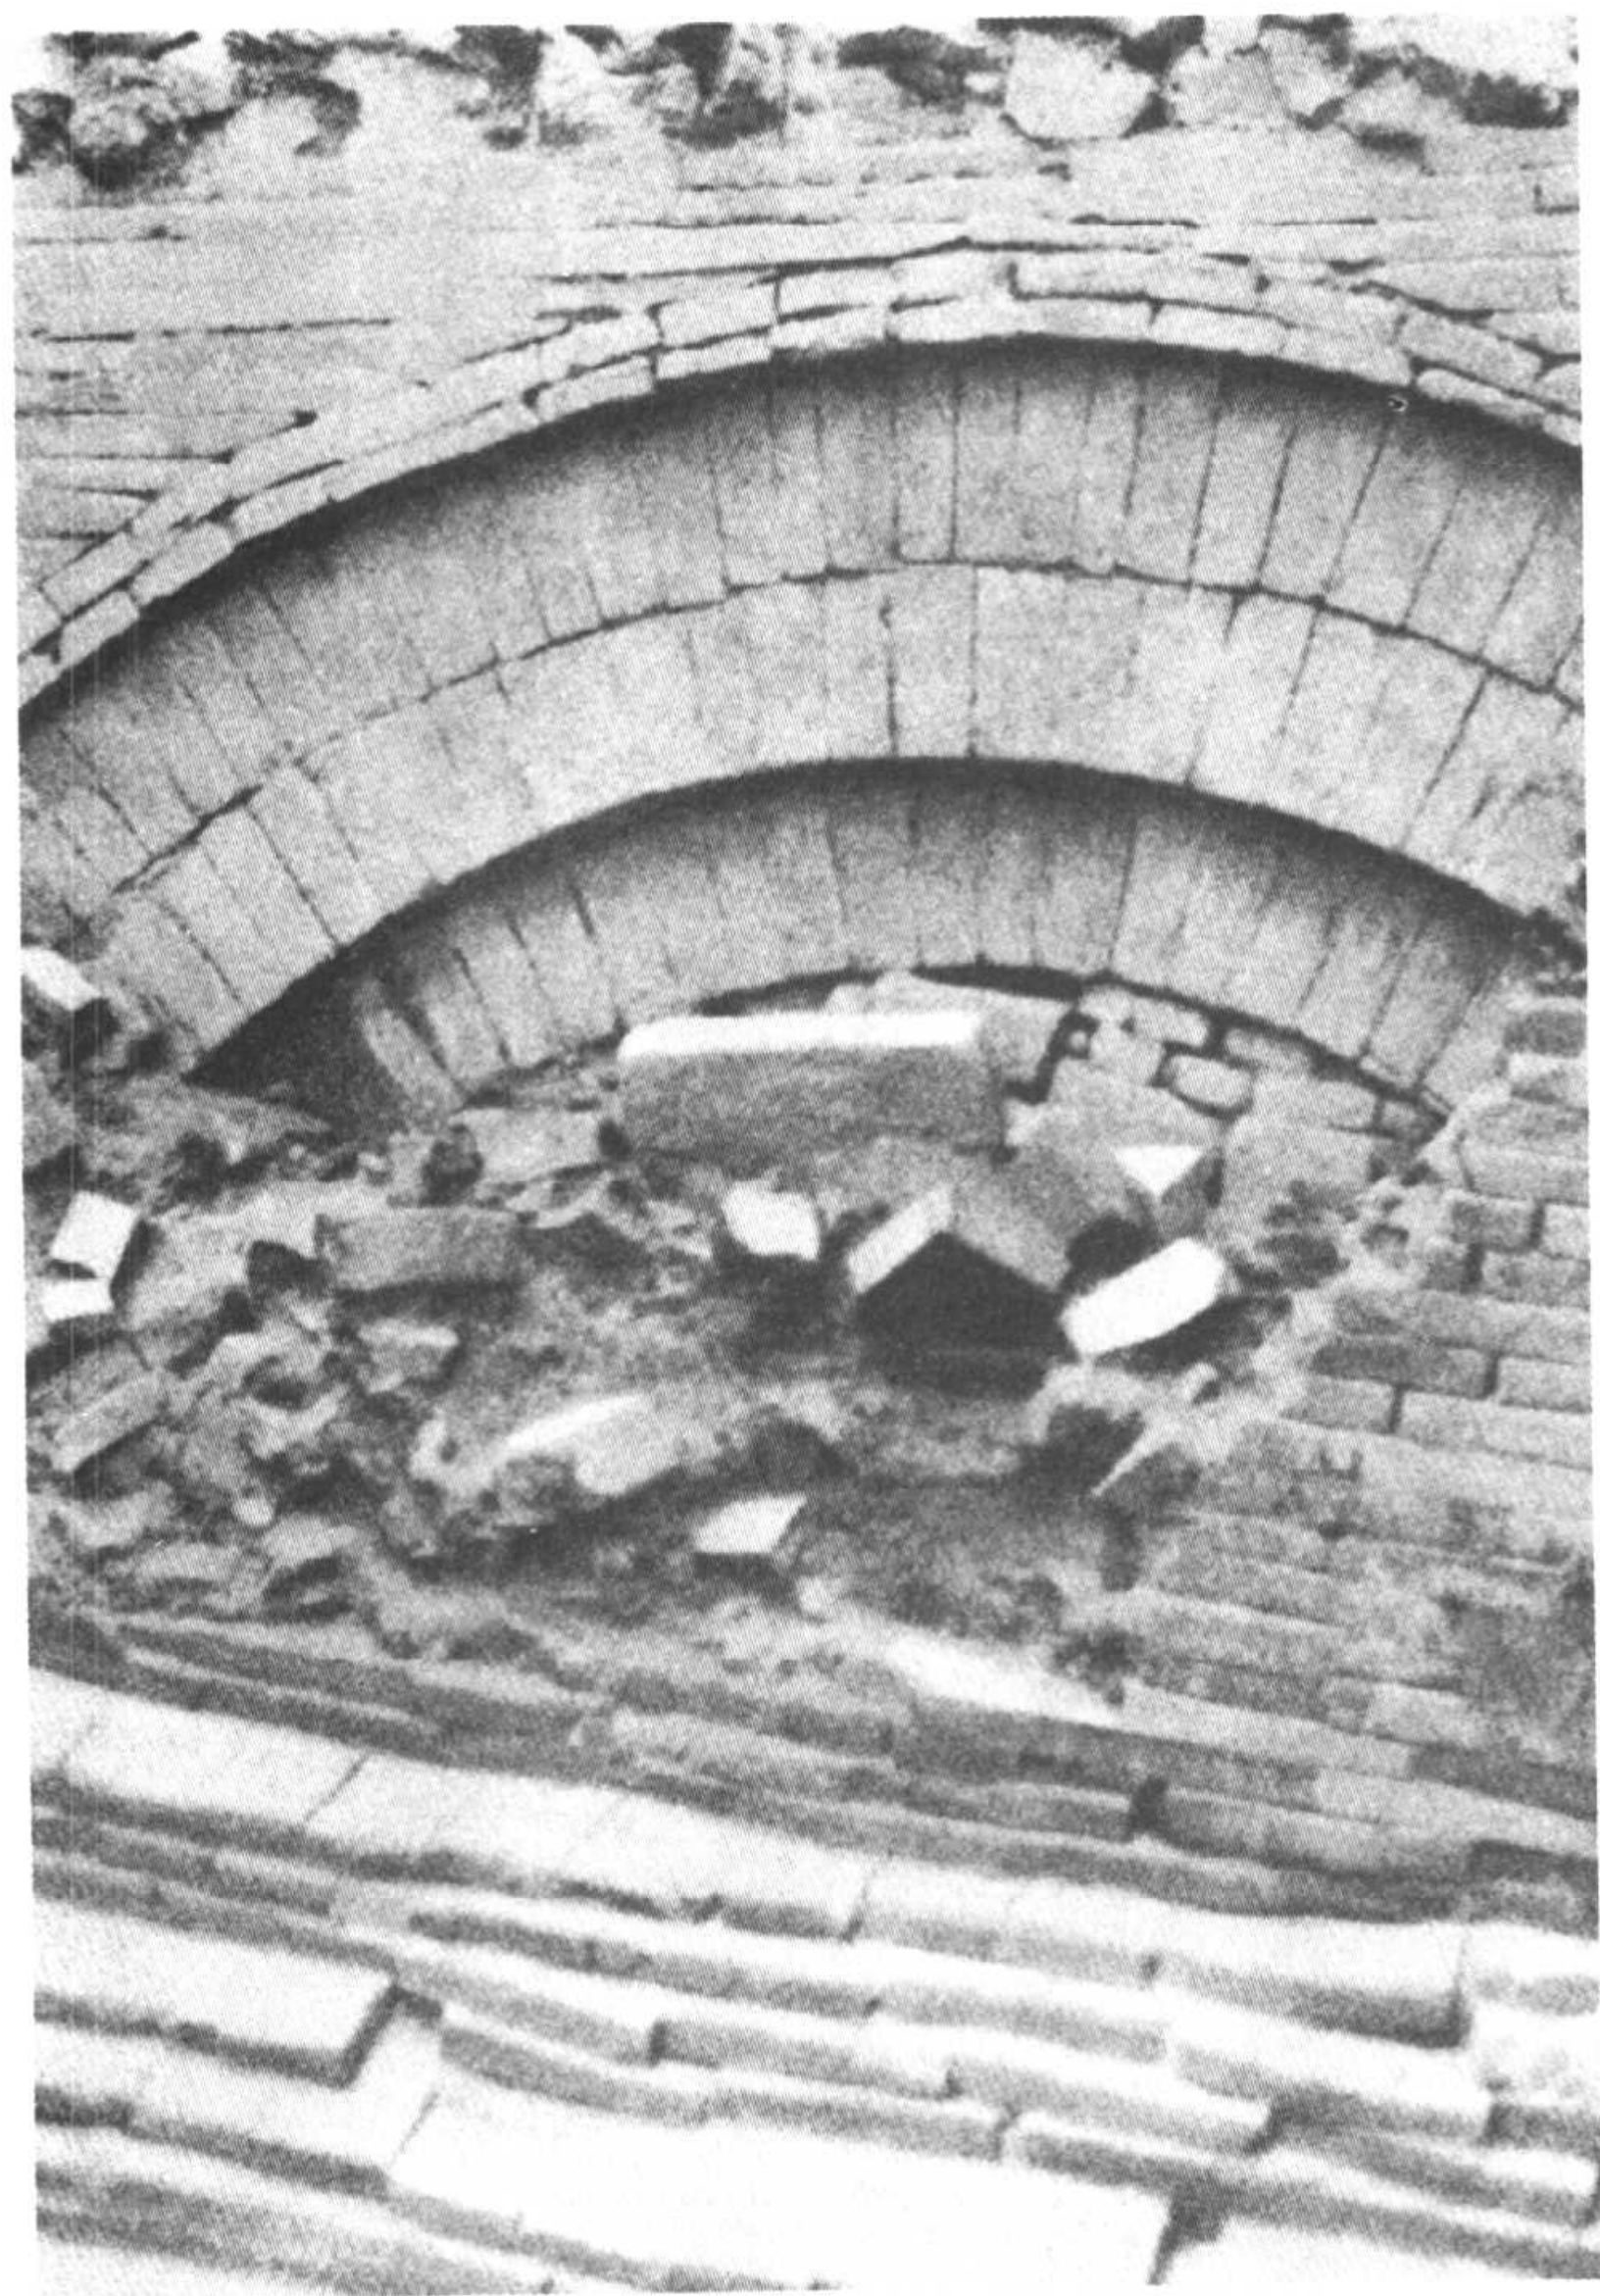
3. 封門磚牆上部被破壞情形及盜口

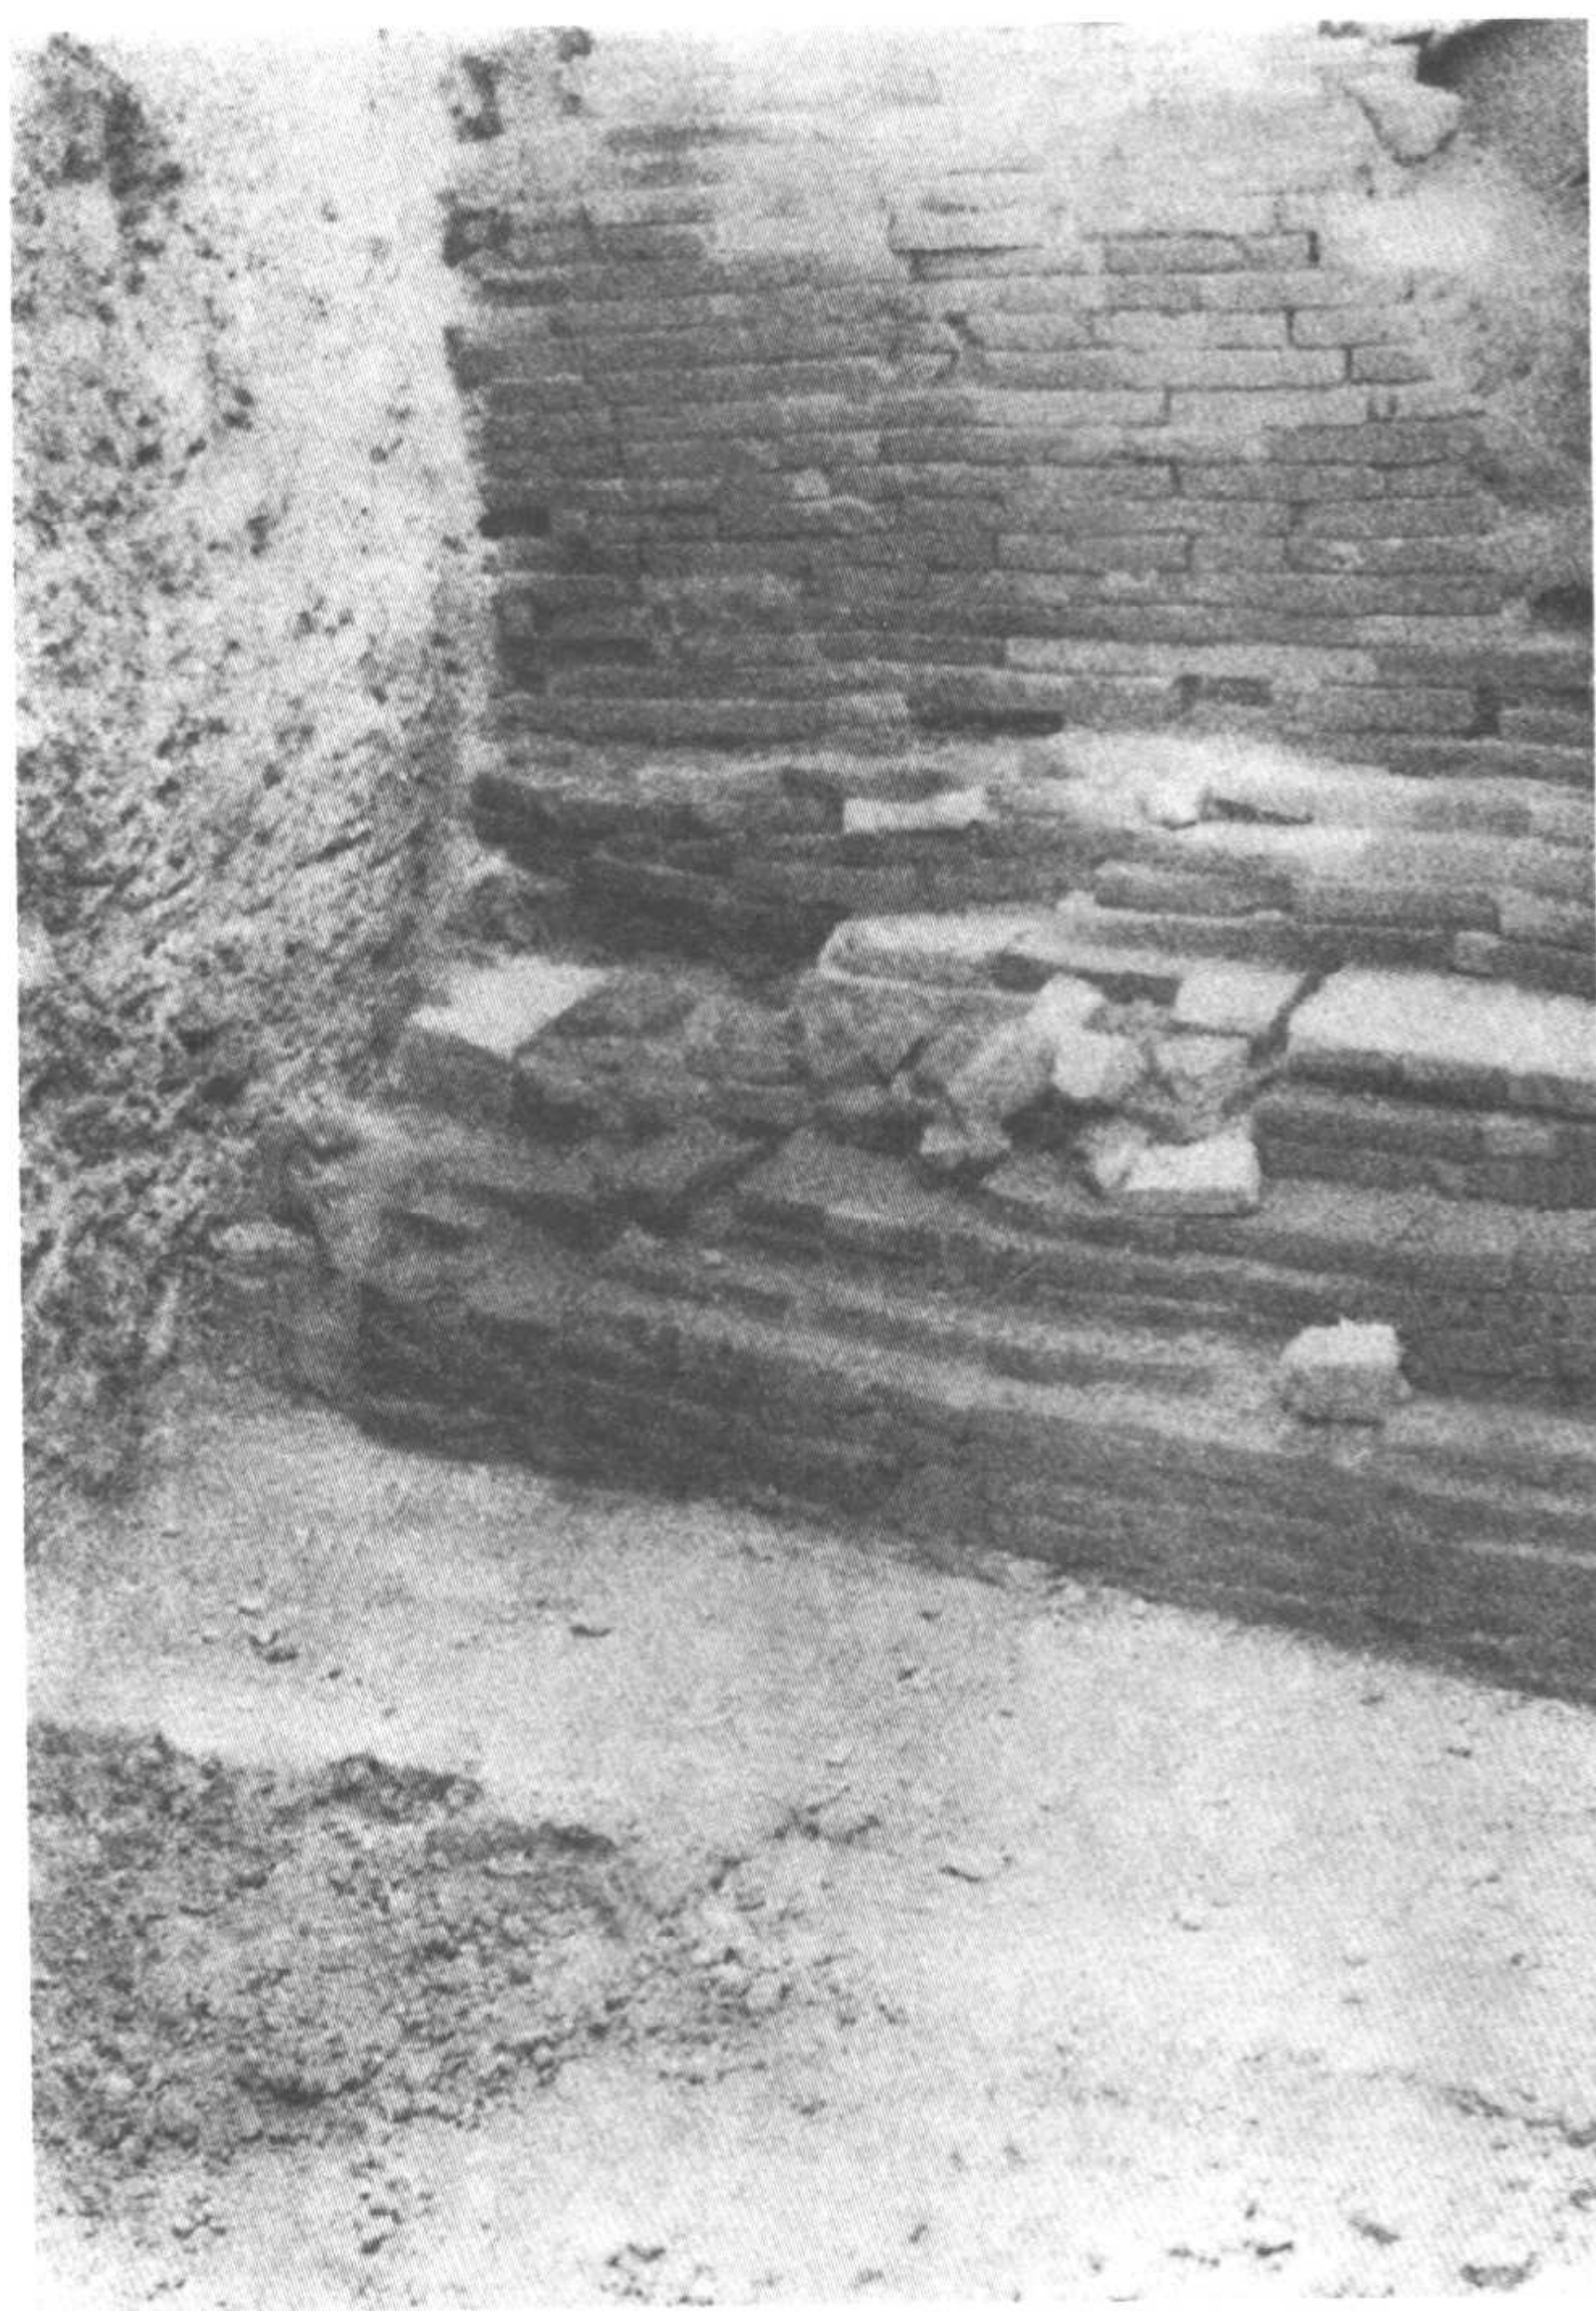
4. 封門磚牆西邊下部

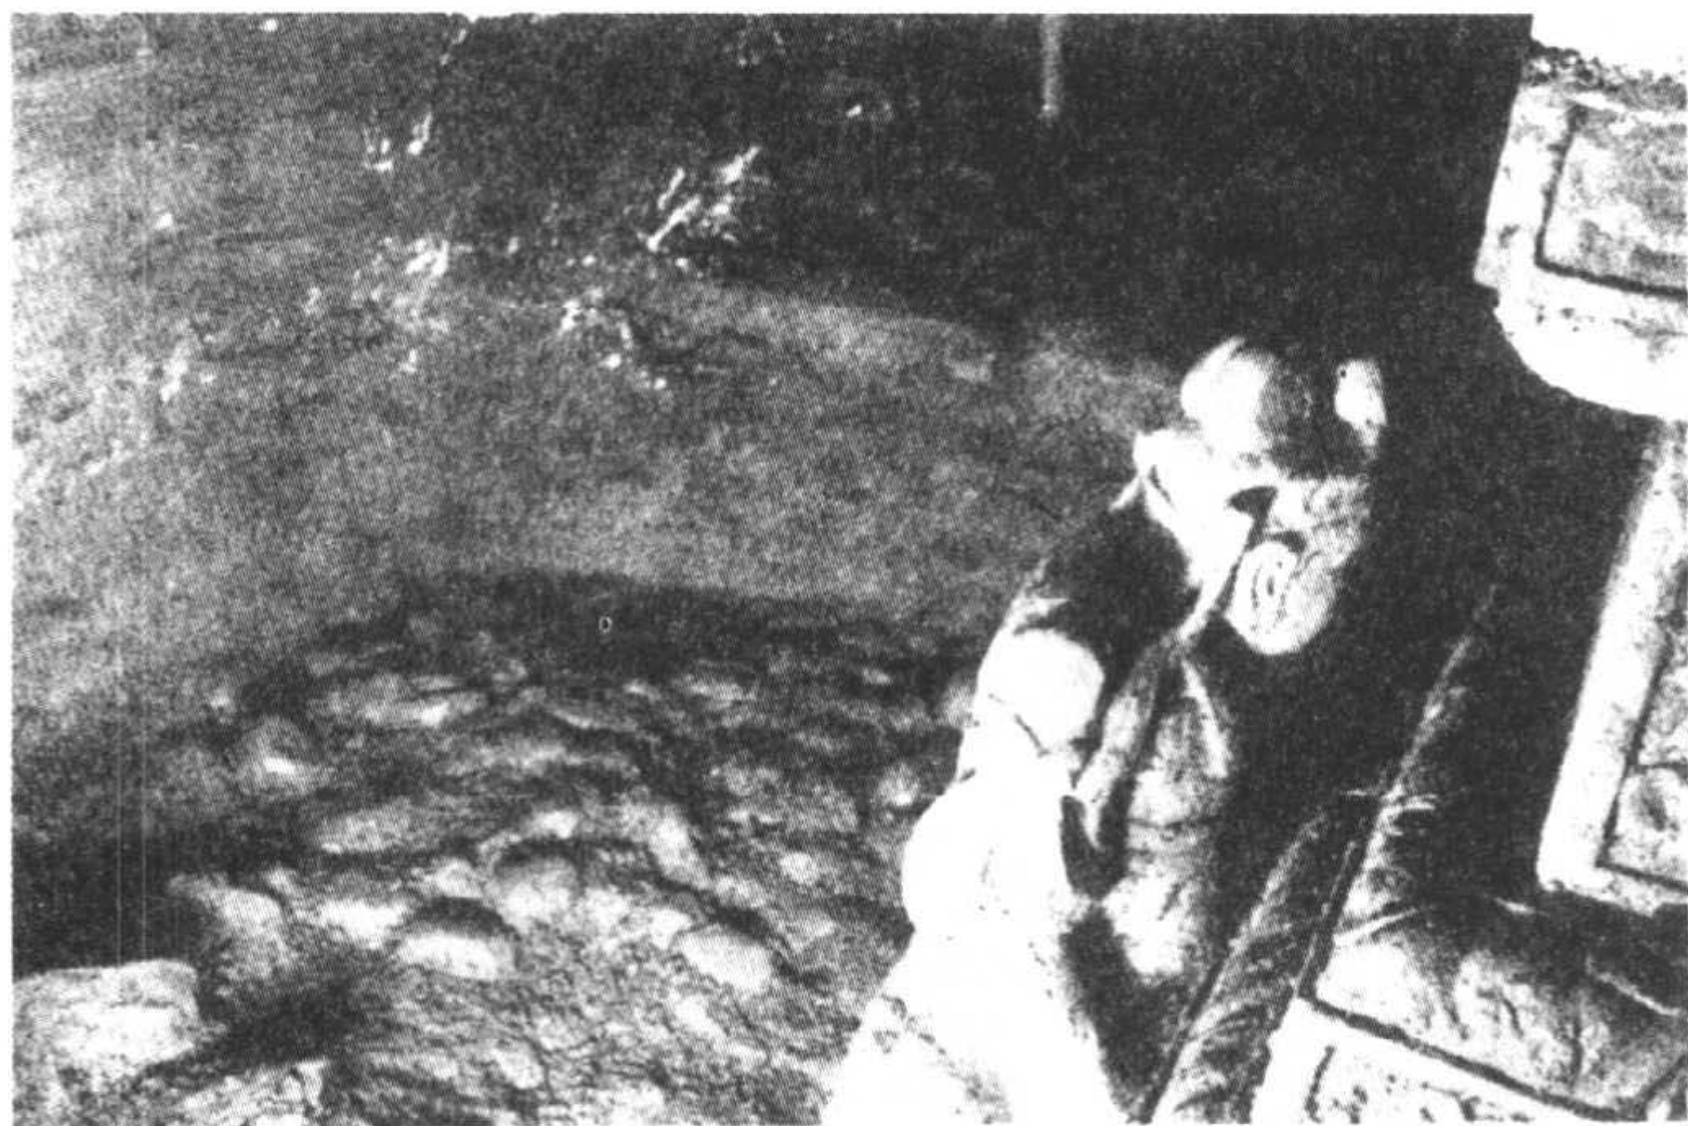
1. 中室東牆靠近棺床部分卵石

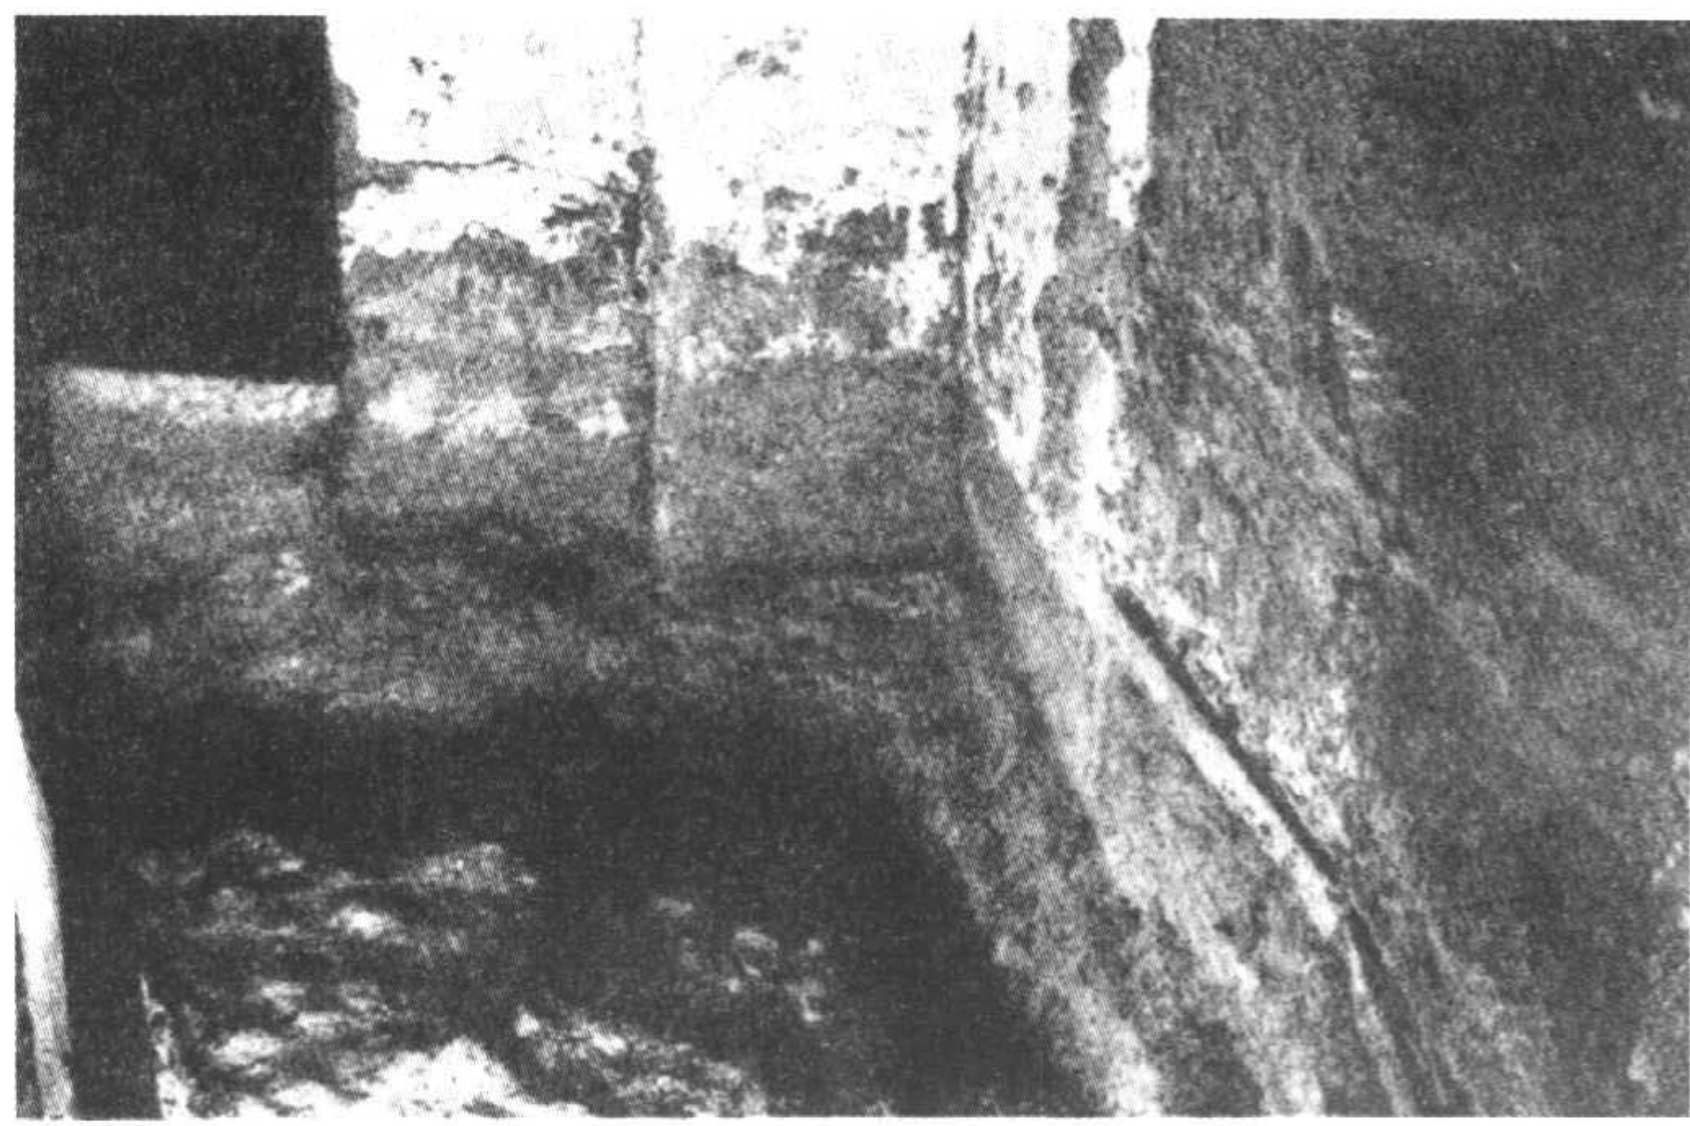
2. 東牆後部基腳下的卵石
