# 前蜀王建墓發掘報告

馮漢驥 撰

本書是五代前蜀王建墓的發掘報告。王建墓在四川省成都市老西門外。1942～1943 年發掘。報告中除對墓室的結構、雕刻和出土遺物等作了詳細敘述外，還對墓室的某些細部結構作了適當的復原。同時，更結合古代文獻，對一部分雕刻和遺物作了考證和研究。本書不但是研究唐宋考古的重要資料，並且是研究工藝美術史、建築史和音樂史的參考資料。

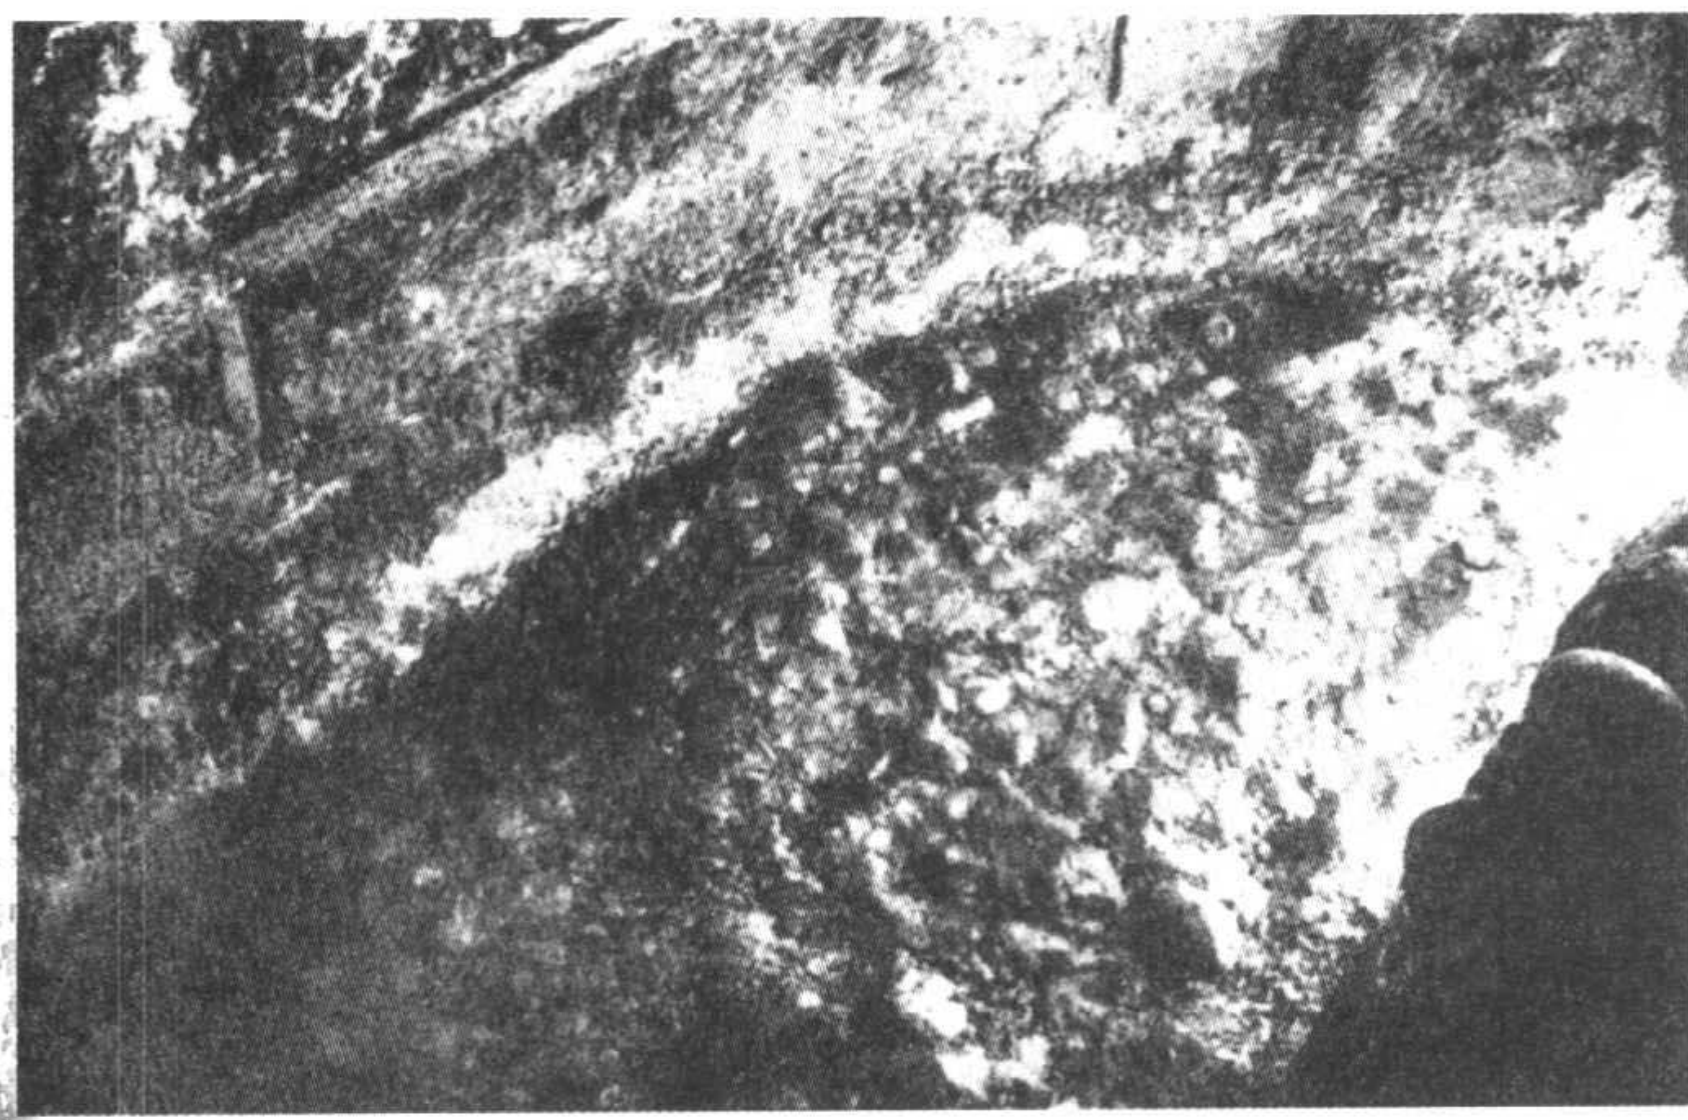
3. 東牆前部基腳下的卵石

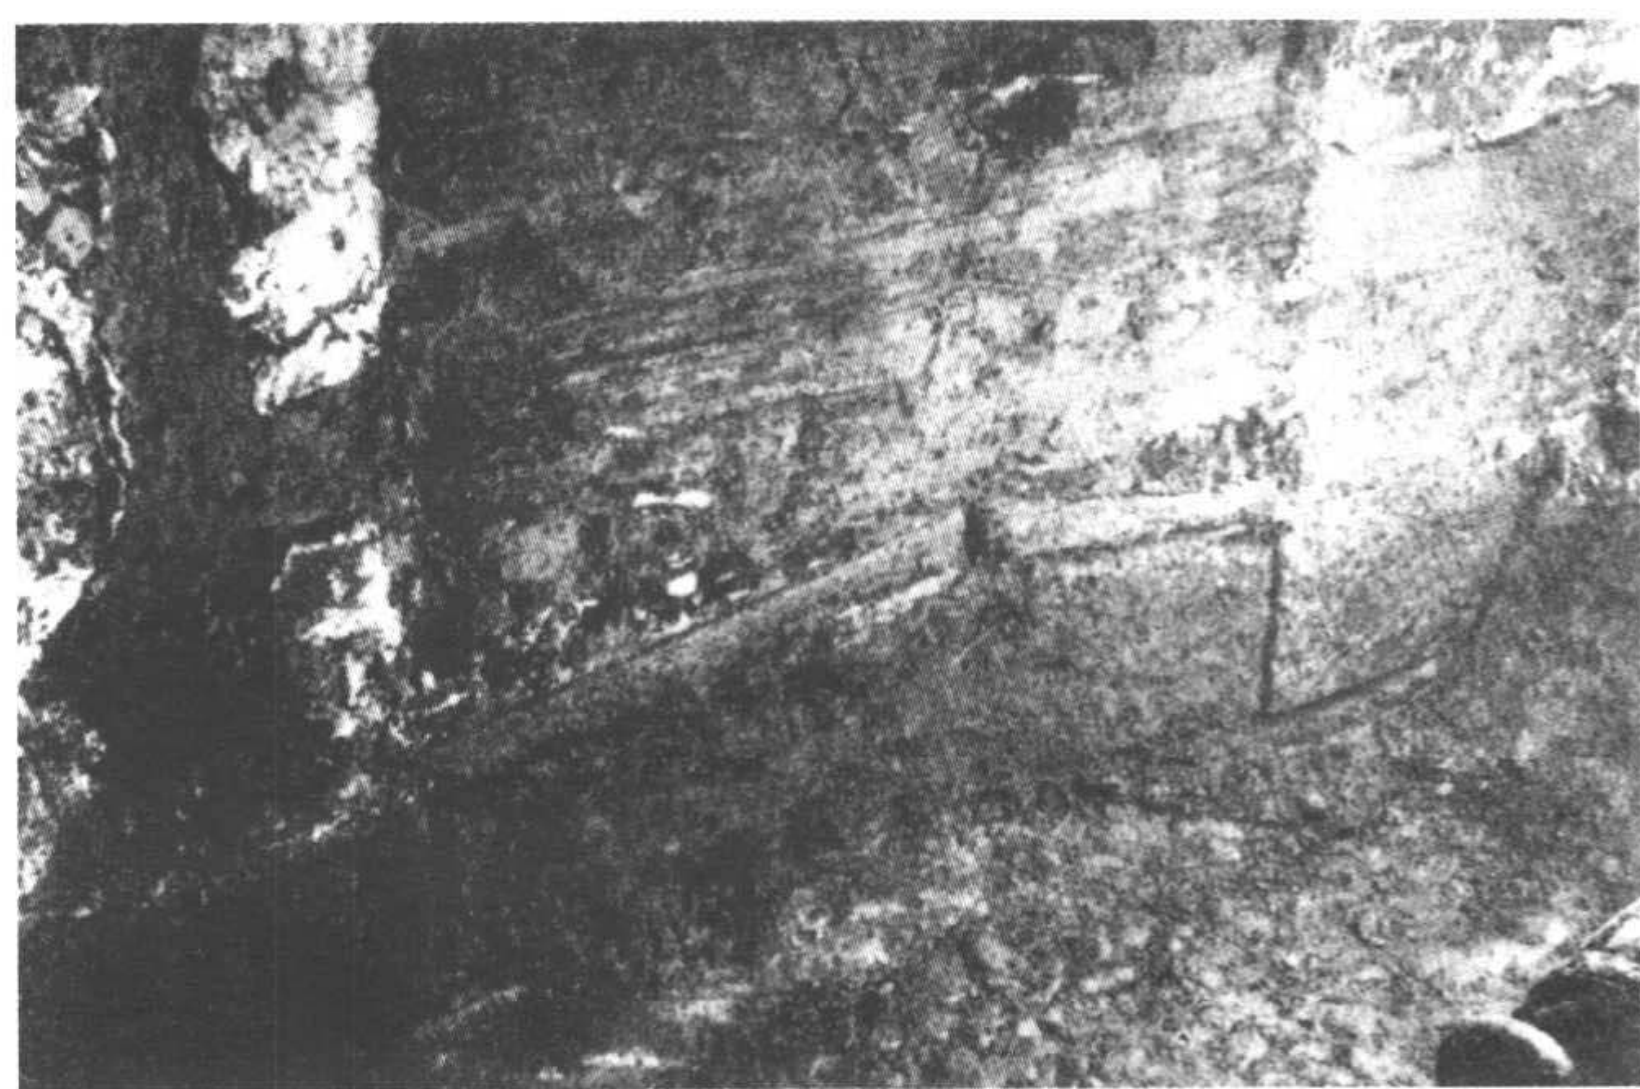
4. 東牆中部基腳下的卵石

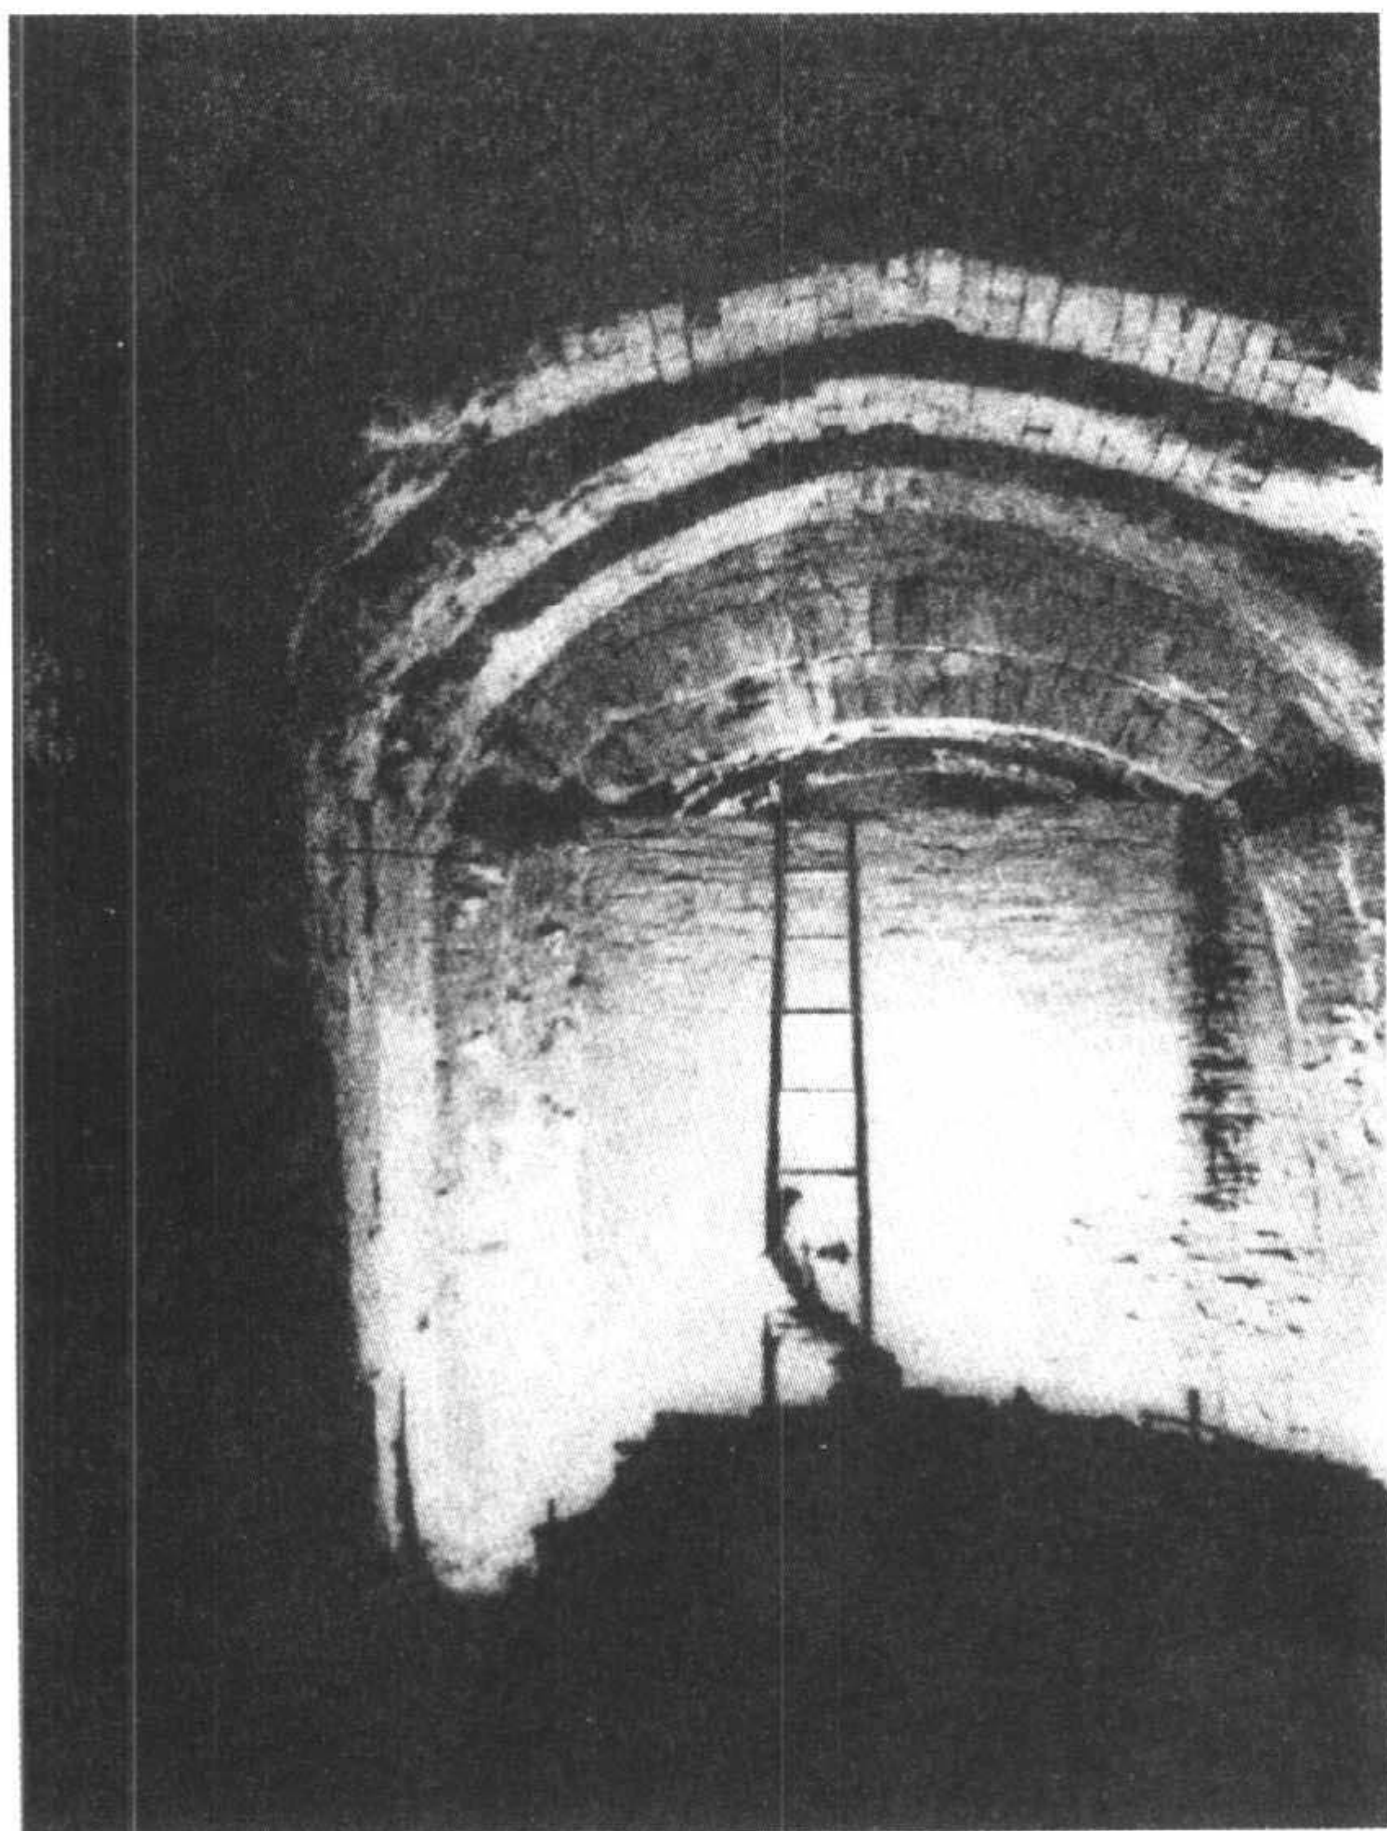
1. 前室第一券及其下的淤土

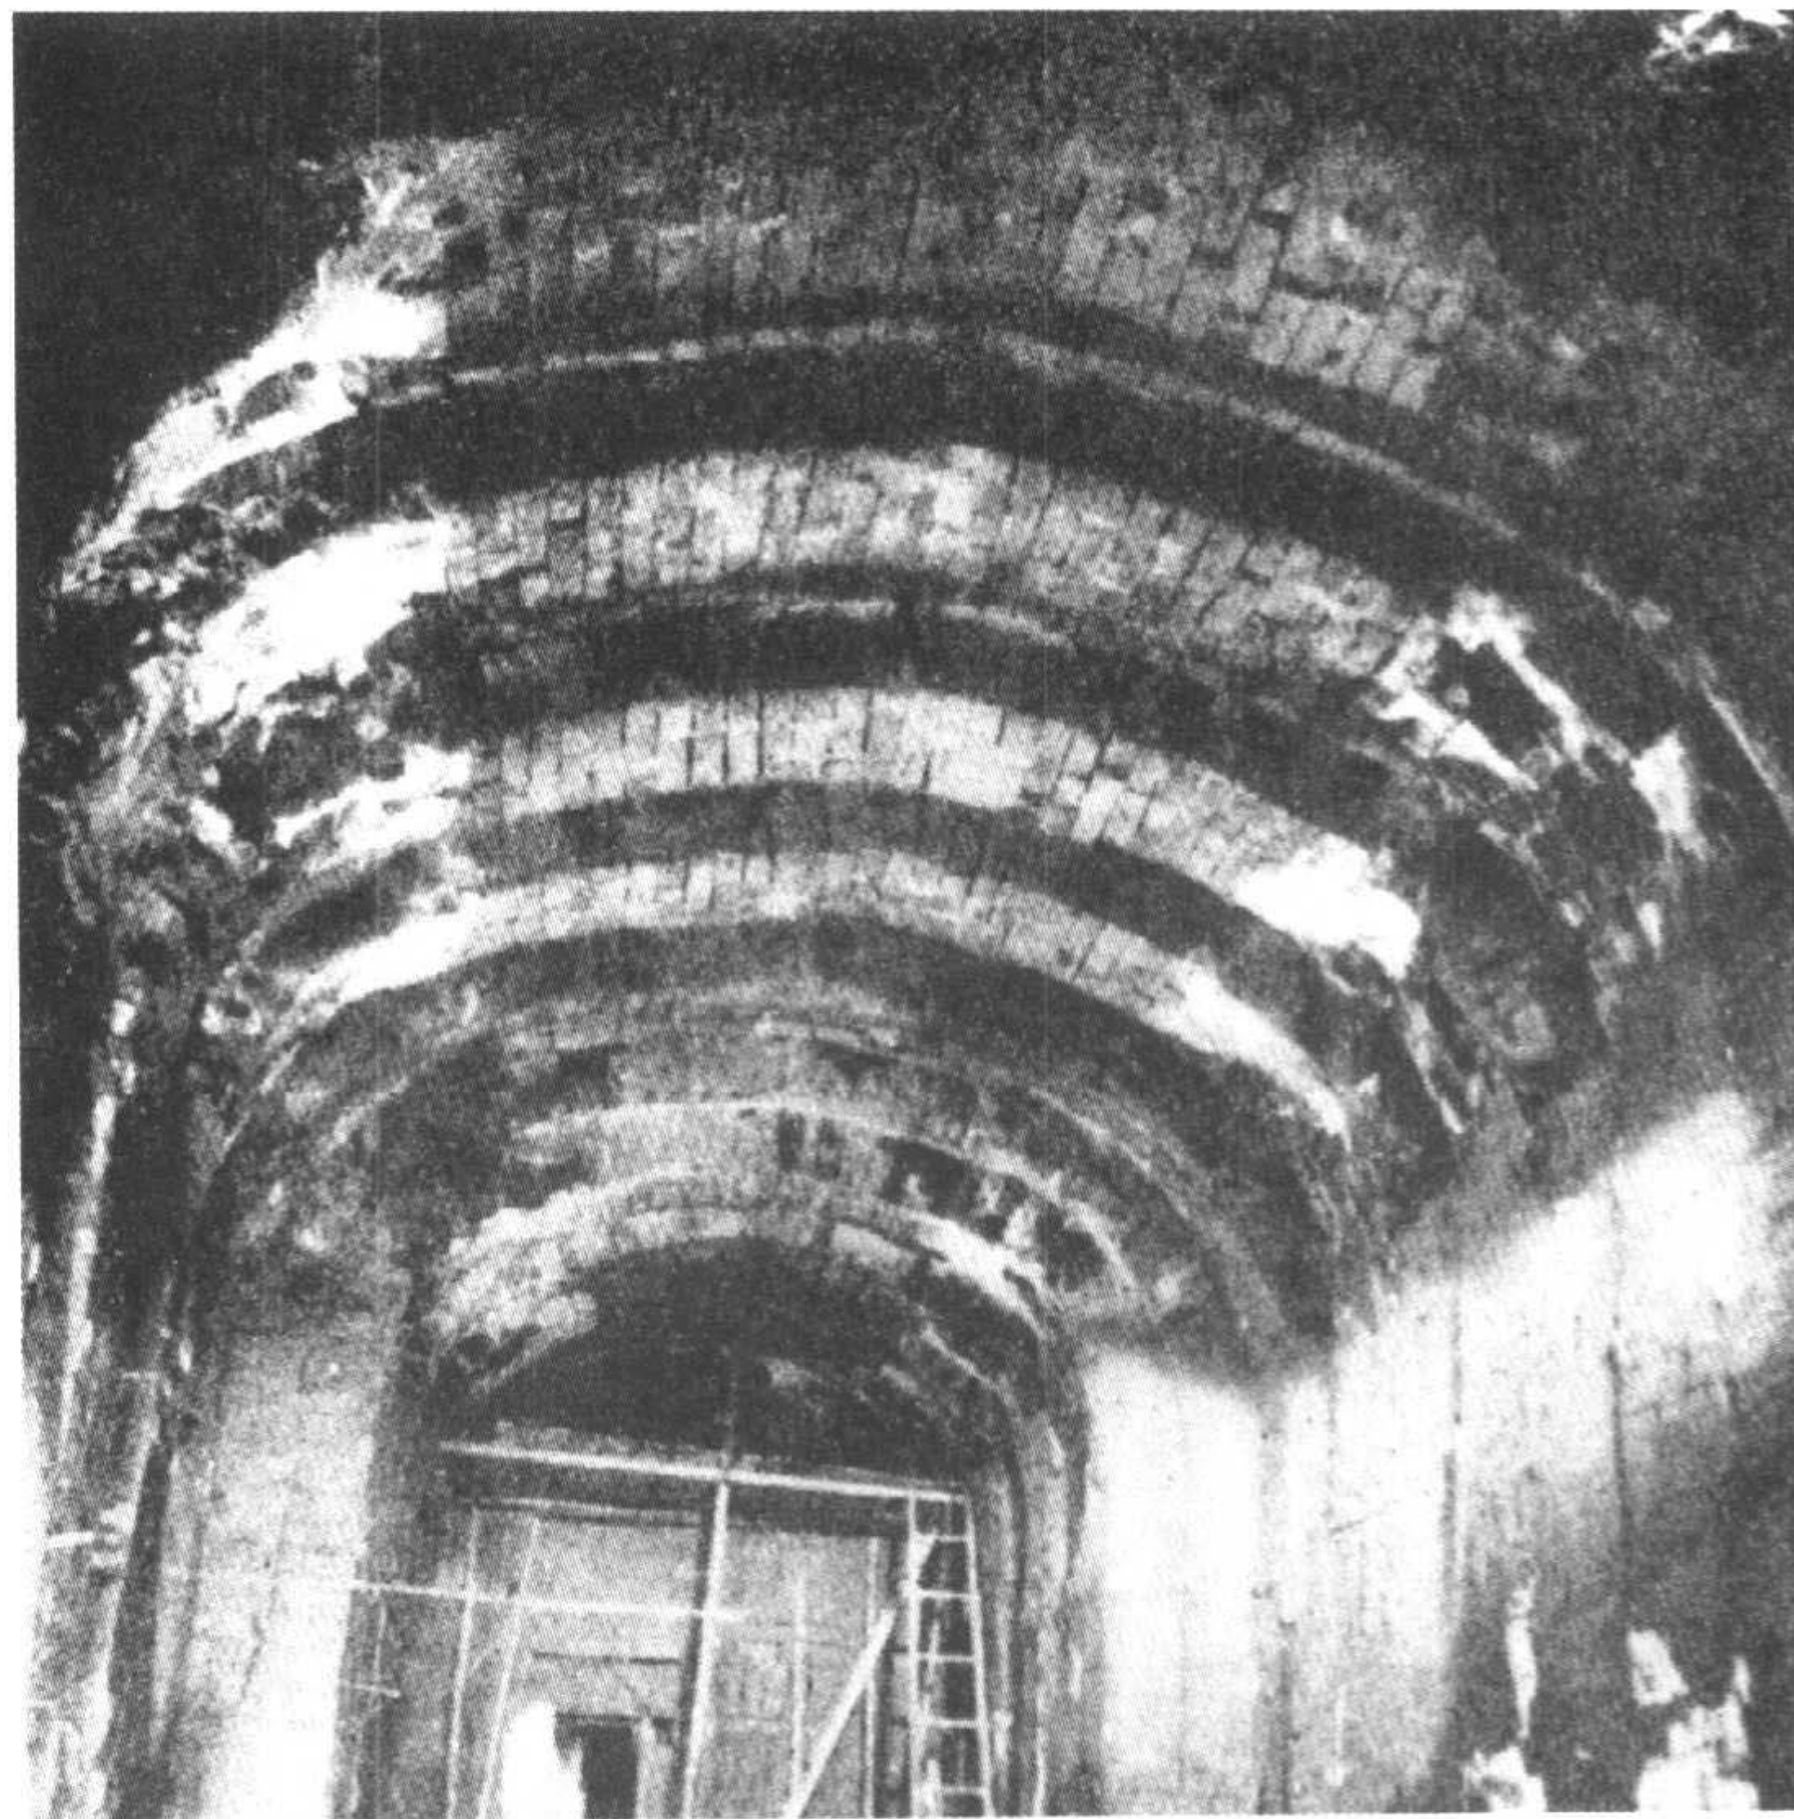
2. 中室與後室券頂破損情況及原來修補之白堊

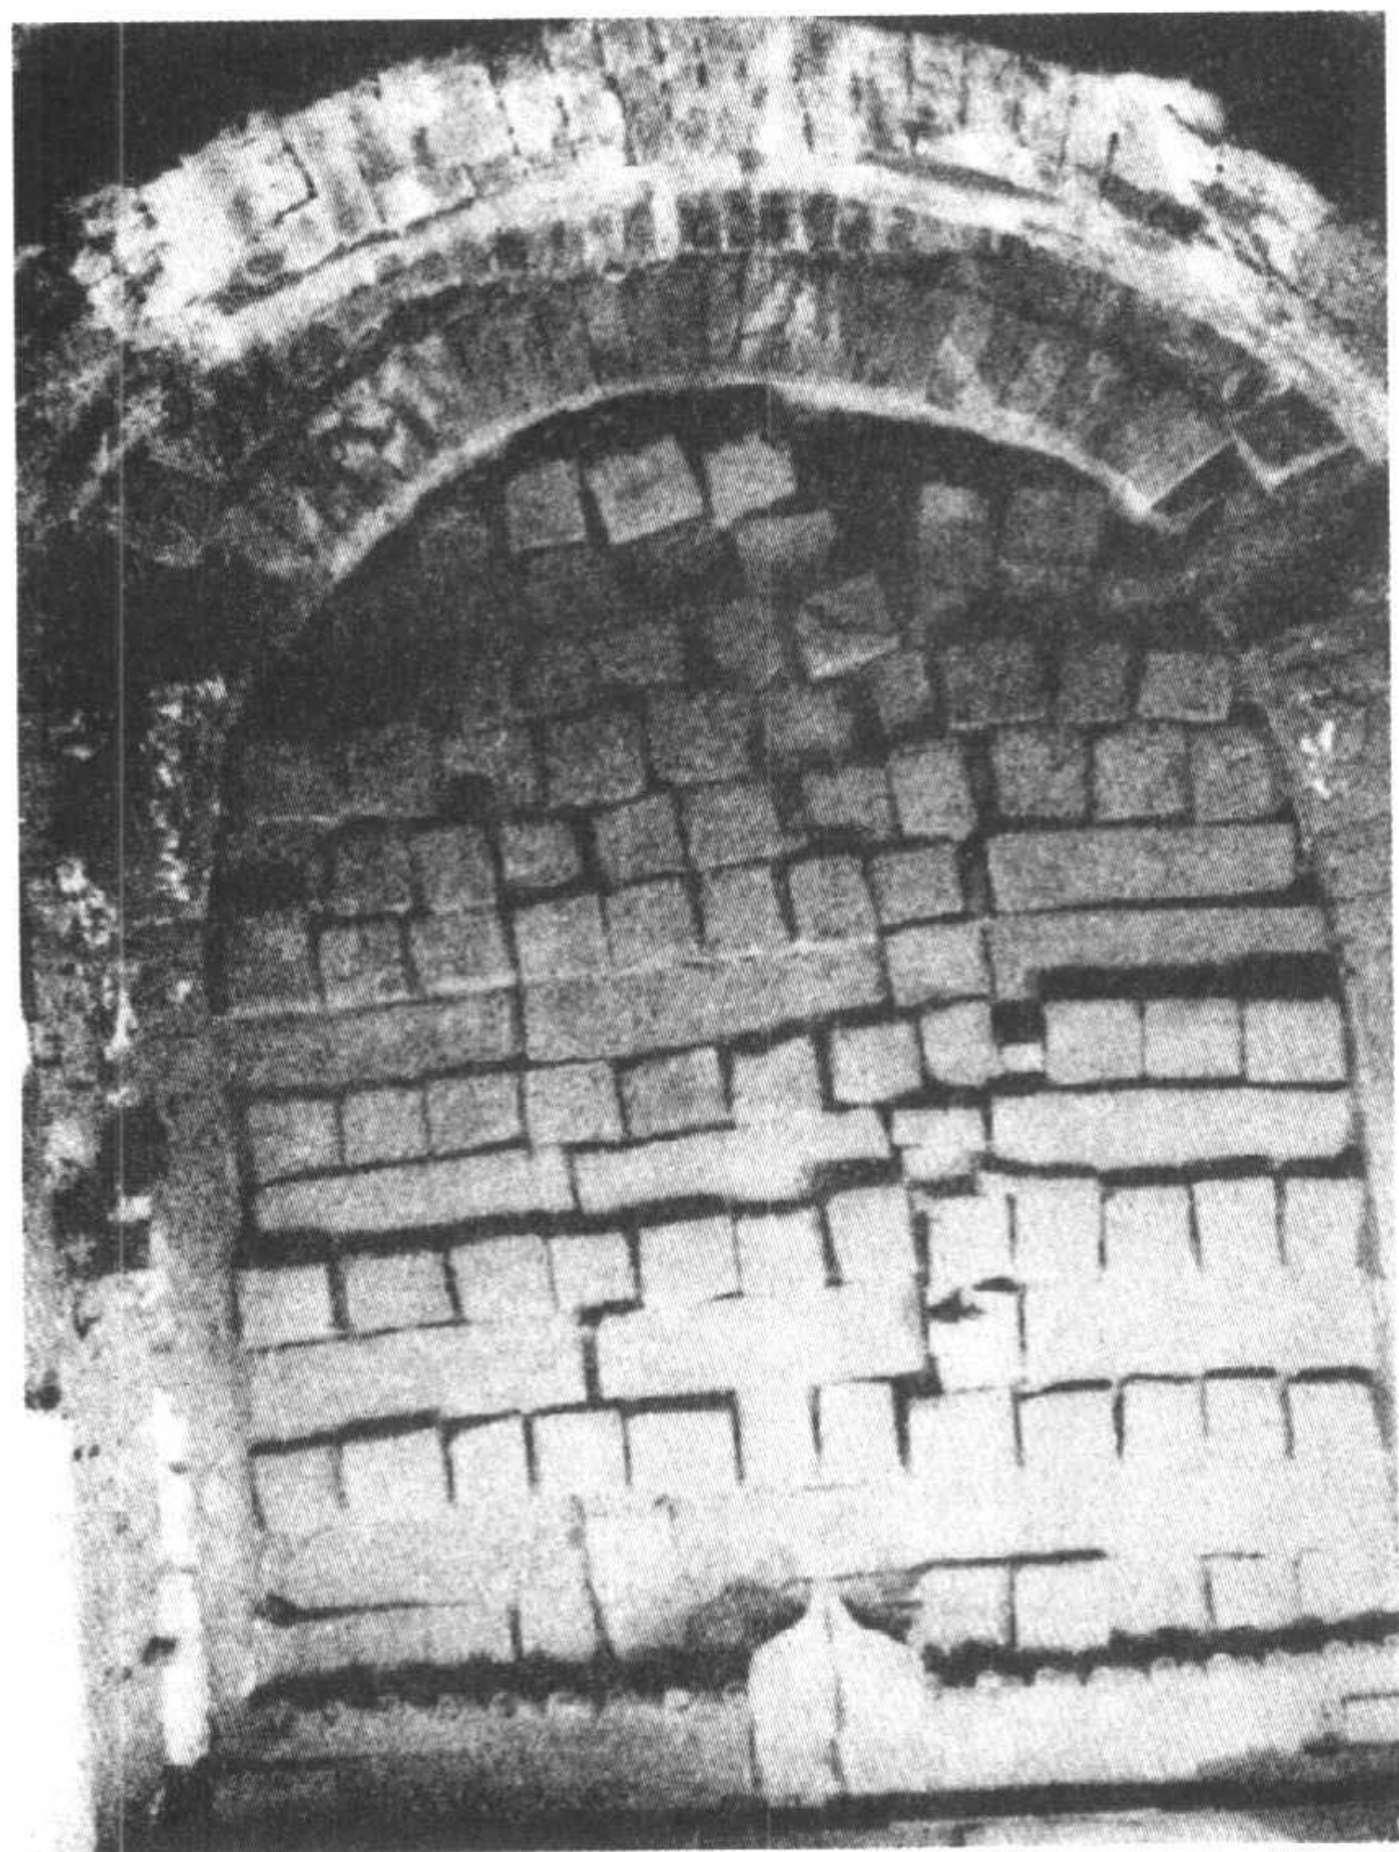
3. 前室第一券下石條封閉的情況(淤土取去後)

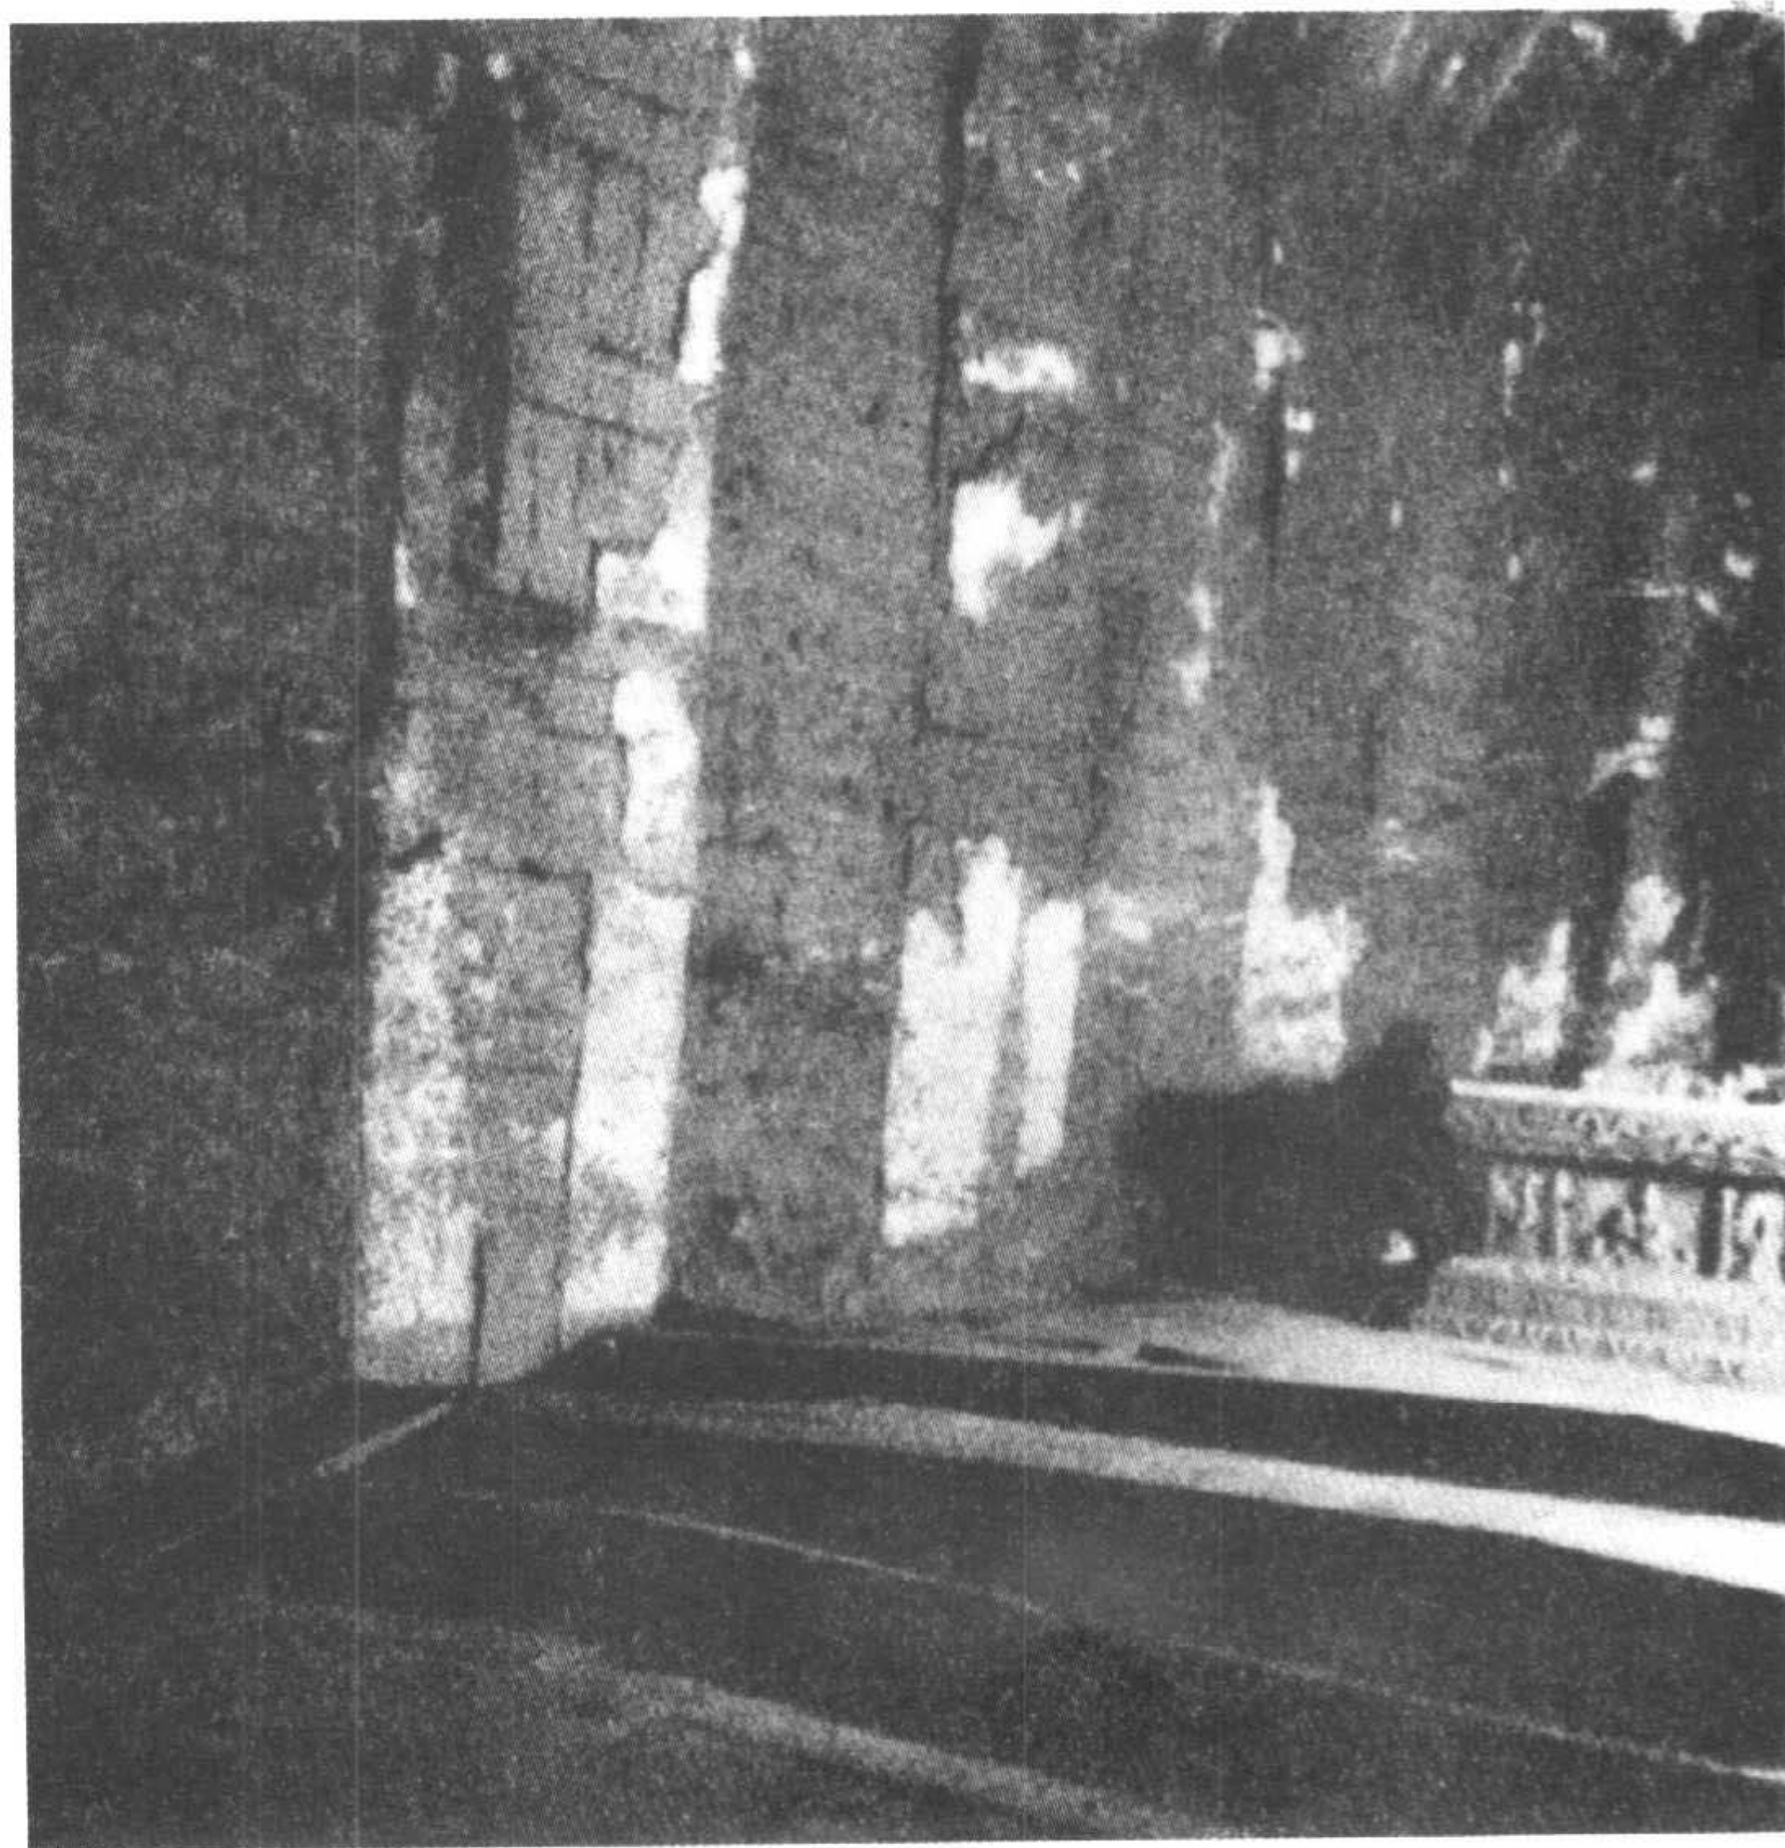
4. 中室與前室之間的門限、踏道(西部)  
及西邊券牆上殘存的白堊

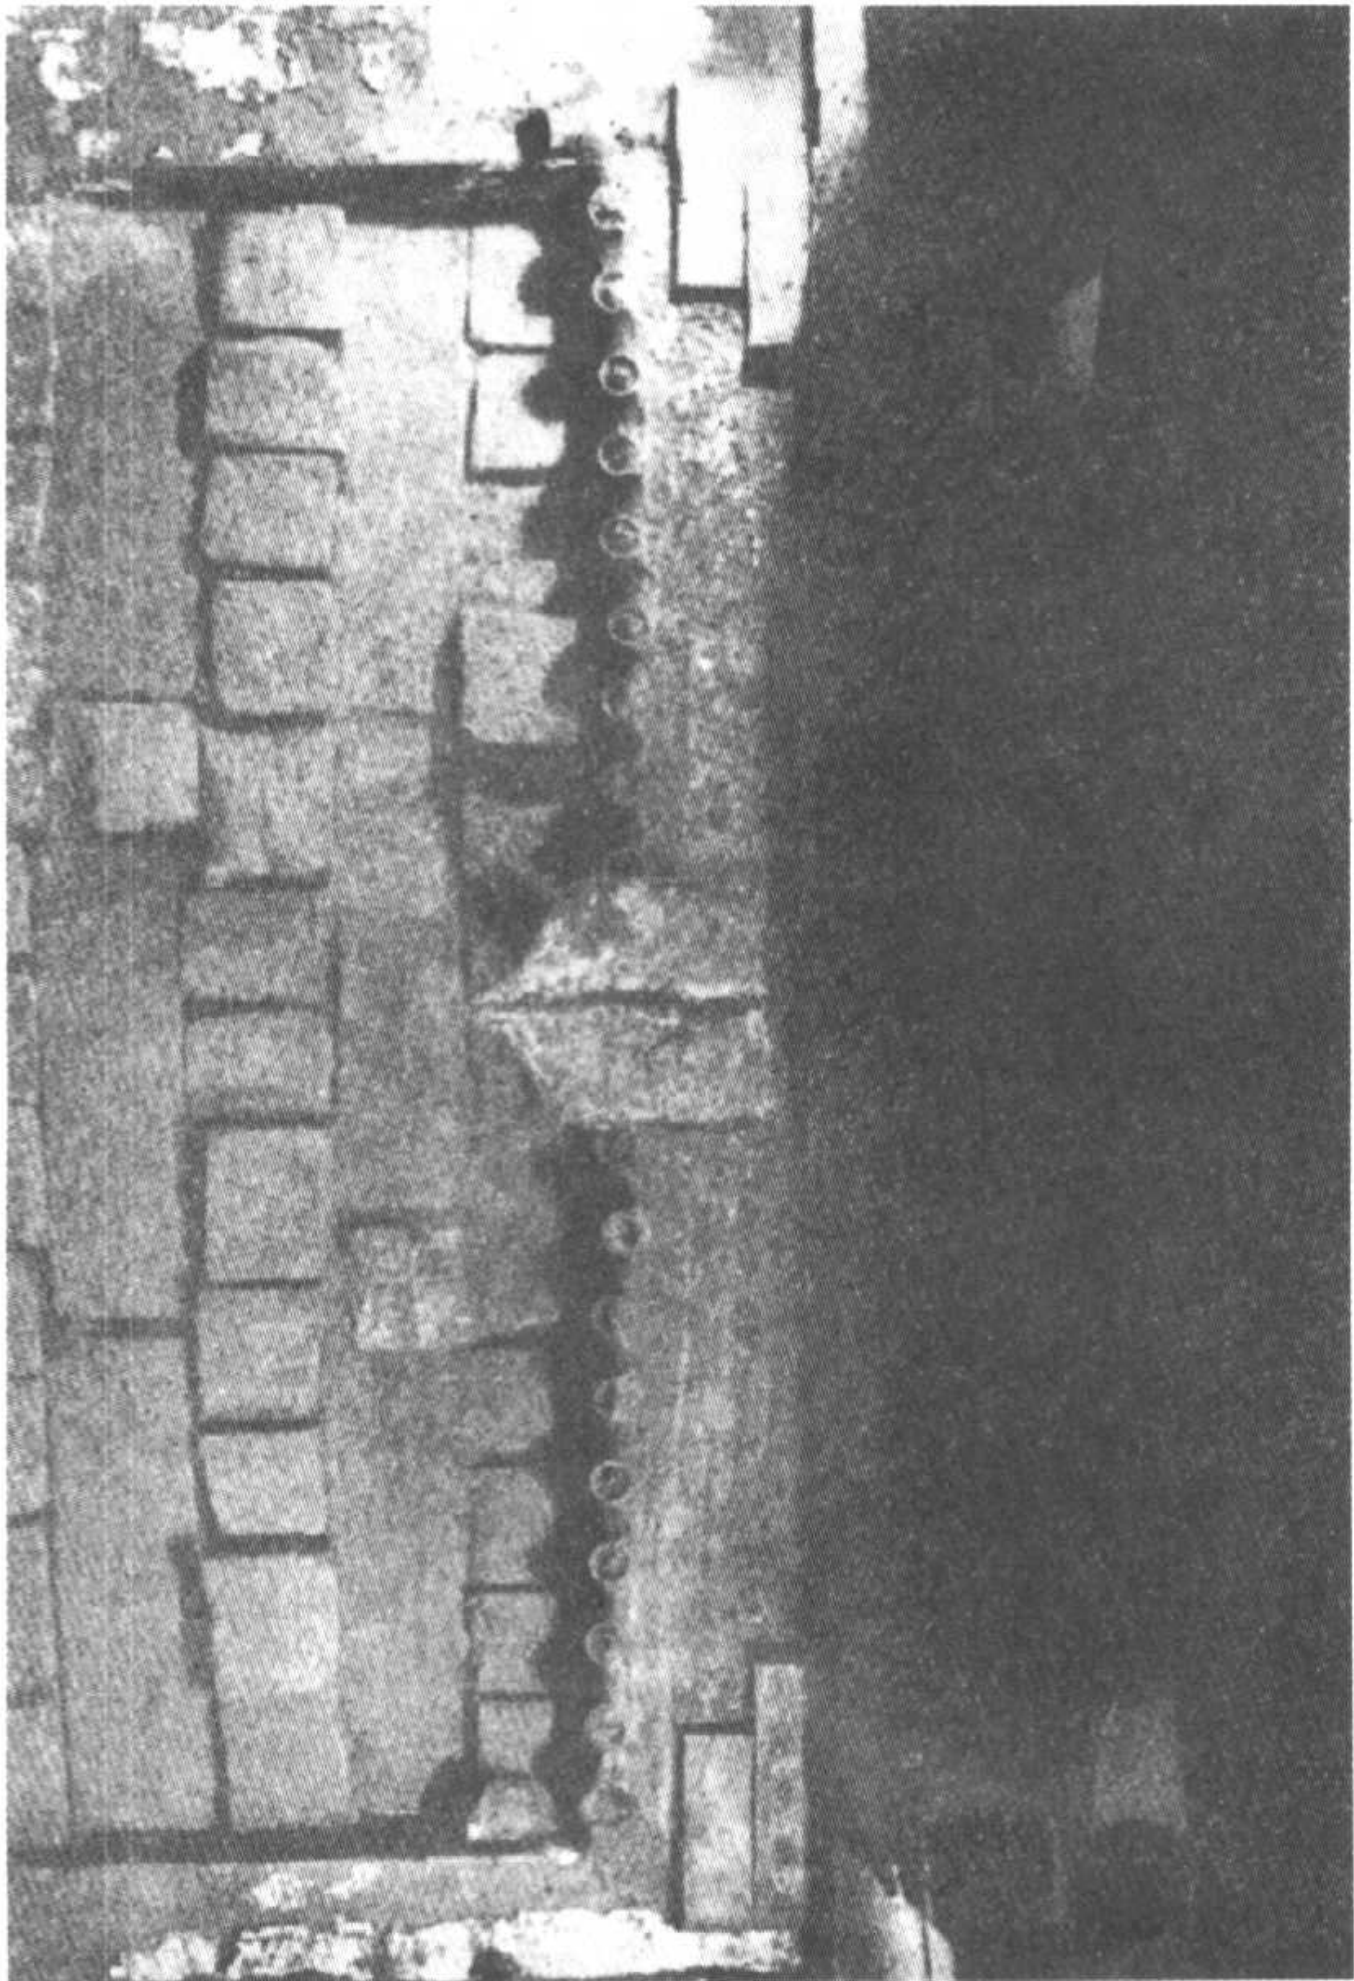
1. 前室門下部之鞞臼、銅飾片、金釘等之原來位置

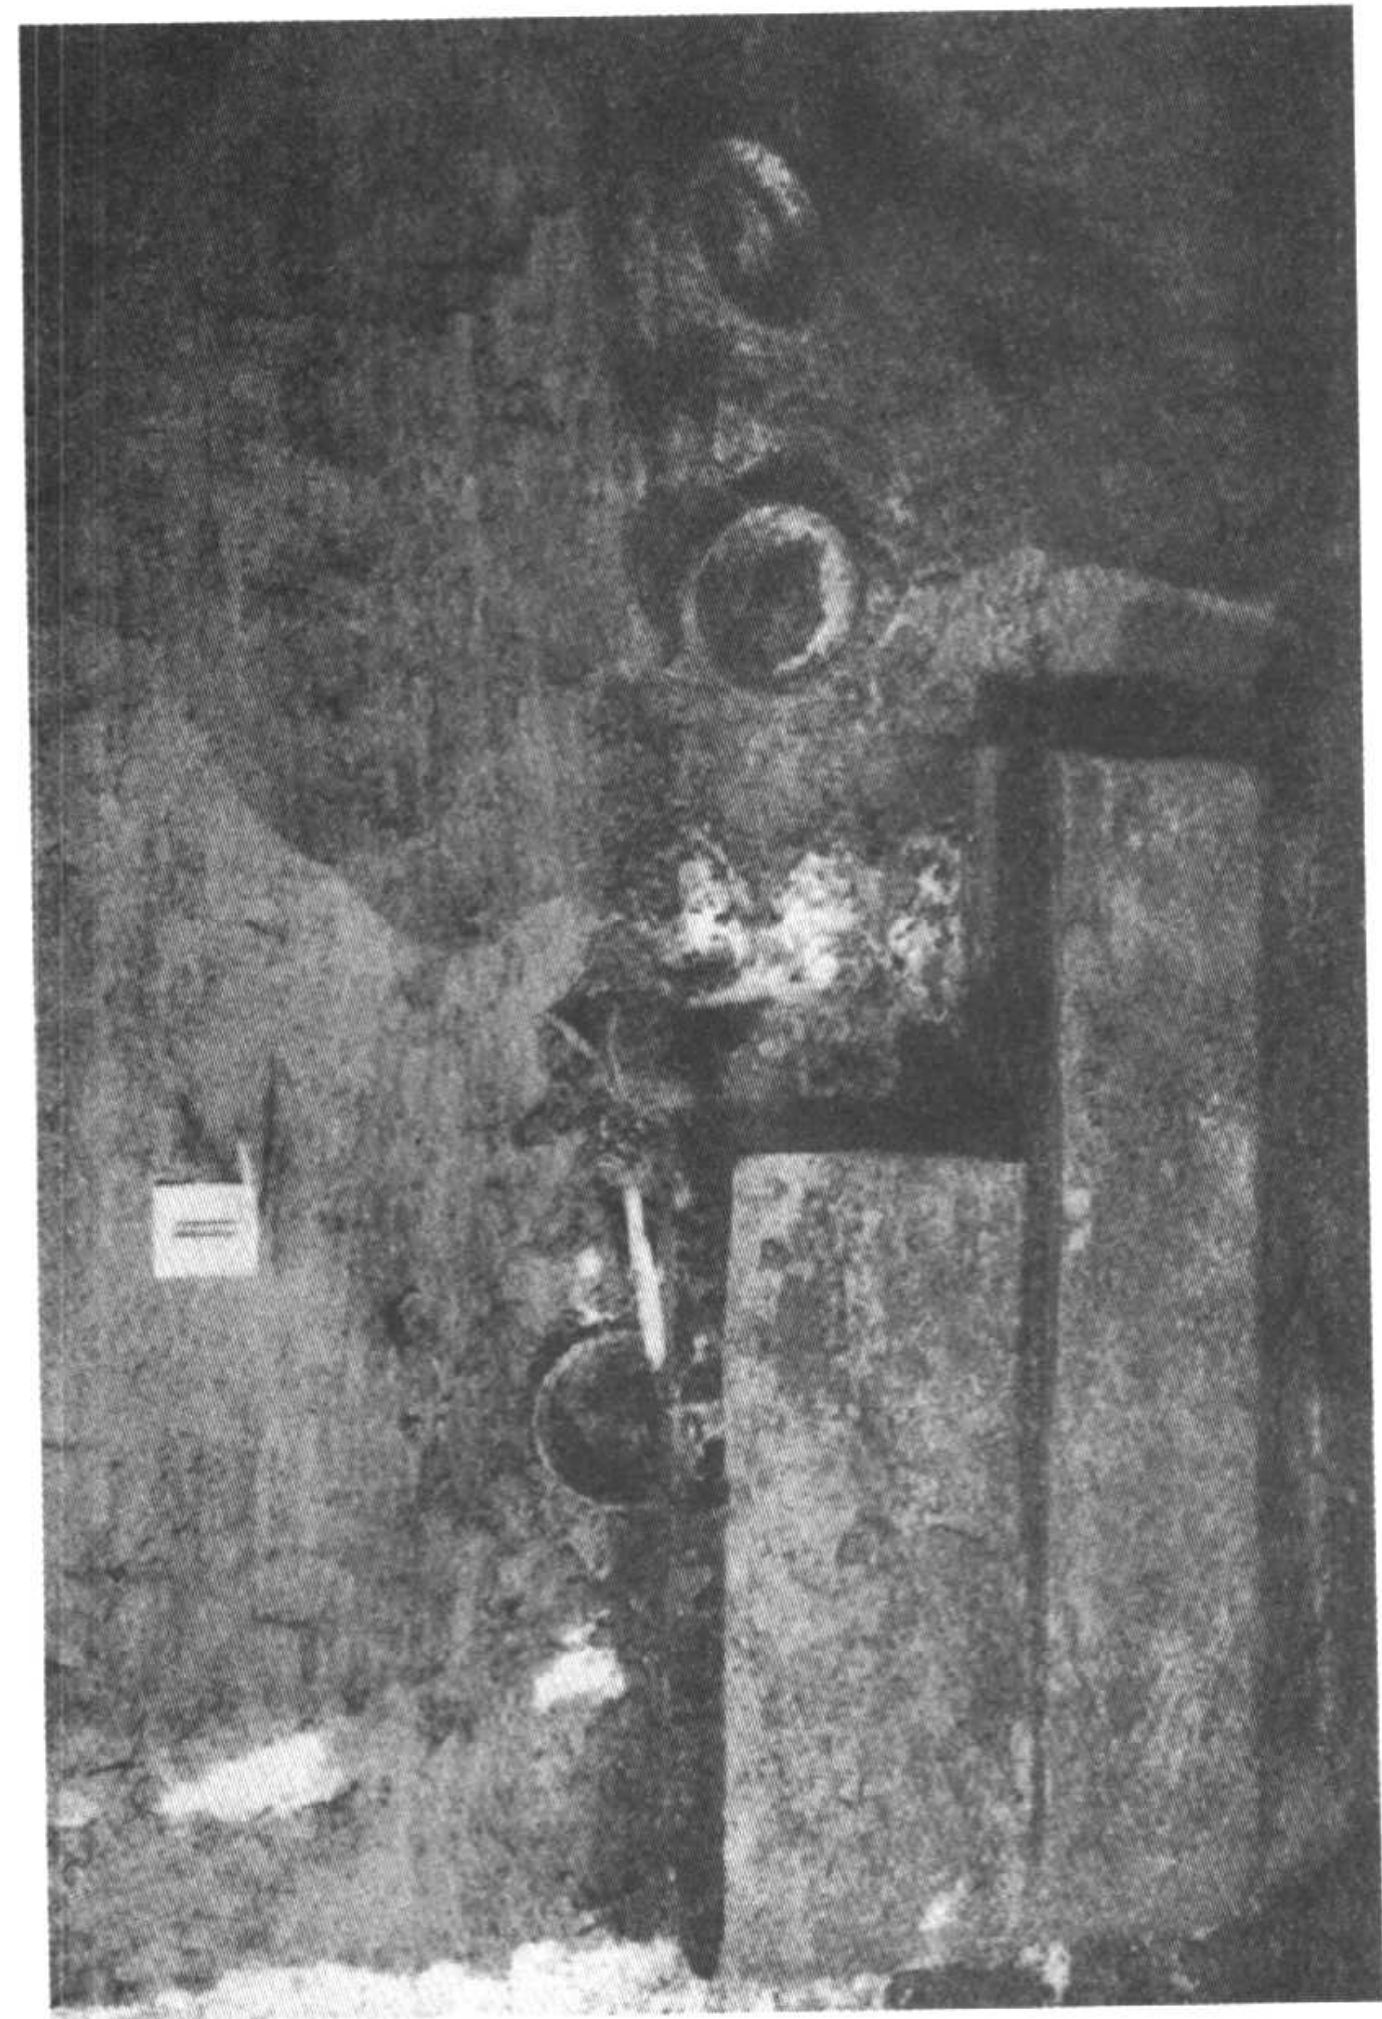
1. 左扇門之鞞白、銅包片、金釘等出土位置
